# Tilstandsrapport

Enebolig

Linåkerveien 1, 1930 AURSKOG

Befaringsdato: 25.08.2025

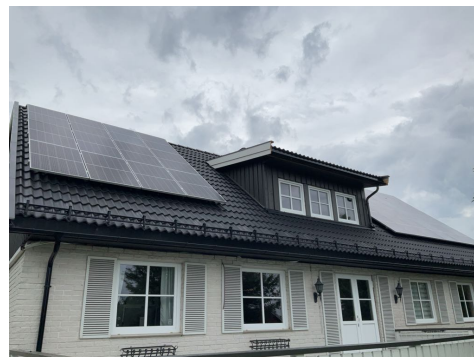
### ! TG 2 Veggkonstruksjon

Veggene har bindingsverkskonstruksjon fra byggeår.  
Fasade/kledning har bekledningsstein/Mexistein.  
Fasade/kledning på gavler og takoppløft er av stående treborkledning.

- Det er stedvise sprekkdannelser i forblending/utvendig puss.
- Det er værslitt/oppsprukket trevirke/trepaneler.
- Det finns ikke dreneringshull i nedre kant av utvendig forblending.

- Utvendige sprekkdannelser må tettes.
- Lokal utbedring/utskiftning bør utføres.

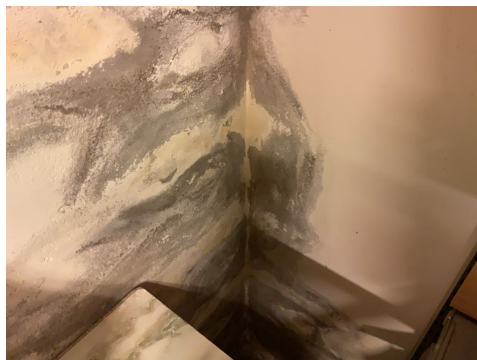
## TG 3 Rom Under Terreng - 2

Stue i kjeller har gulv av laminat og veggene har panelplater.  
Hulltaking er foretatt i stue og det er påvist avvik i konstruksjonen.

- Det er gjennom hulltaking påvist høyt fuktnivå inne i trekonstruksjonen i hulltakingen, men ikke påvist fuktskader i dette området. Høy luftfuktighet kan over tid føre til muggvekst eller sverting av materialer. Samtidig kan materialer og konstruksjoner bli ødelagt.
- Det ble målt med stikkelektroder i treverk/bunnsvill mot grunnmur. Det ble målt 21% fuktighet (vektprosent) i treverket og dette er vått treverk. Dette vil kunne utvikle seg til fuktskade og soppvekst over tid.
- Det er montert dampspærre/plast bak plater på utforet grunnmur og dette er ikke anbefalt løsning.
- På generelt grunnlag bemerkes det at innredning av rom under terreng er risikokonstruksjon med tanke på fuktskader.

- Det påviste fuktnivå gir grunn til å overvåke konstruksjonen jevnlig for å se utvikling over tid, og eventuelt foreta tiltak for å unngå fuktskader.

Ved eventuell oppussing av etasjen bør dampspærren/plasten fjernes.

**Kostnadsestimat: 100 000 - 300 000**

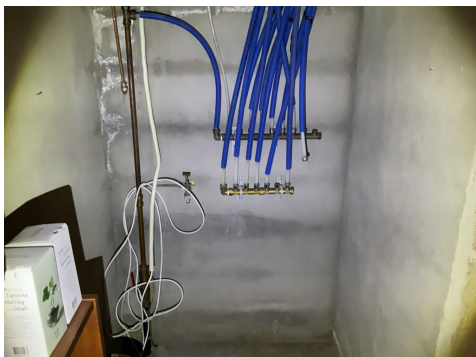
## TG 2 Avløpsrør

Innvendige avløpsrør er av plast. Fra byggeåret.

- I forbindelse med oppgradering av våtrom vil det være naturlig med utskiftning av rør.
- Det er ikke behov for utbedringstiltak siden anlegget fungerer i dag, men ut ifra alder kan skader plutselig oppstå på eldre anlegg.
