Linåkerveien 1, 1930 AURSKOG

**Attraktiv familiebolig med hybel i sentrum av Aurskog - Flott hage og barnevennlig beliggenhet. - Dbl. garasje og solcelleanlegg.**

Nøkkelinformasjon

Oppdragsnr.: 1105240056

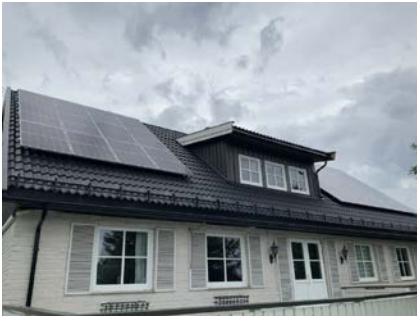
Avviket gjelder beslag på utlufingen.

**Konsekvens/tiltak**  
• Overvåk tilstanden jevnlig. For å få tilstandsgrad 0 eller 1 må beslag/renner/nedløp skiftes ut, men tidspunktet for når dette er nødvendig er vanskelig å si noe om.

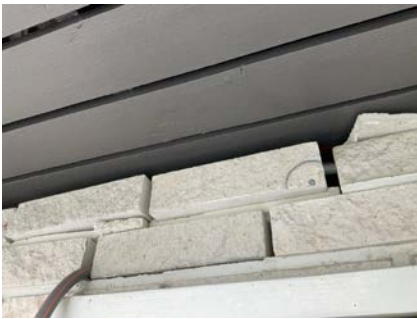
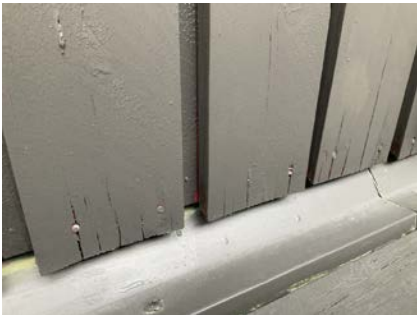
#### ❗ TG 2 Veggkonstruksjon

Veggene har bindingsverkskonstruksjon fra byggeår.  
Fasade/kledning har bekledningsstein/Mexistein.  
Fasade/kledning på gavler og takoppløft er av stående trebordkledning.

Type lufting mellom utvendig forblending og veggen er ikke kjent.  
Det er ingen synlig luftespalter i bunn eller topp.

**Konsekvens/tiltak**  
• Utvendige sprekkdannelser må tettes.  
• Lokal utbedring/utskiftning bør utføres.

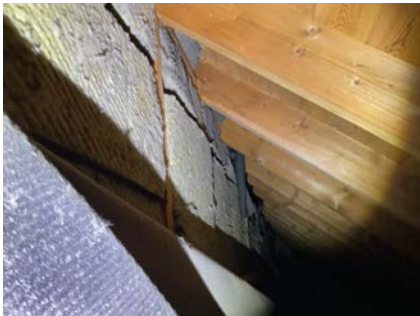
#### ❗ TG 2 Takkonstruksjon/Loft

*Punktet må sees i sammenheng med Taktekking*

Avvikene bør utbedres.

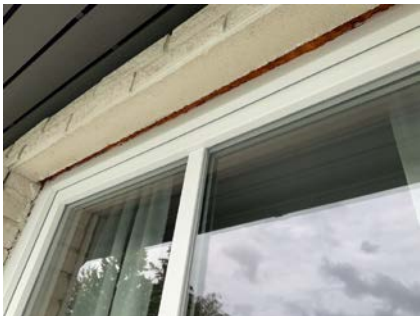
**TG 2 Vinduer**

Bygningen har malte trevinduer med 2-lags glass prod. 2006/2008 og PVC vinduer med 2-lags glass. 2013.  
2 takvinduer i 2. etasje har produksjonsår 2021.  
I uinnredet kjeller er det koblede vinduer fra byggeåret.

- Det bør gjøres tiltak for å lukke avviket.

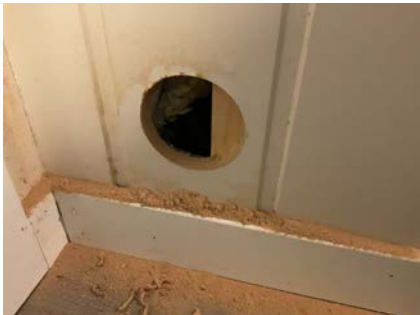
#### TG 0 Tilliggende konstruksjoner våtrom

Hulltaking er foretatt uten å påvise unormale forhold. Hulltaking ble foretatt i vegg fra gang mot bad. Det ble målt relativ luftfuktighet i veggen og det ble gjort visuell inspeksjon. Det ble ved målinger og visuell inspeksjon ikke påvist tegn på fuktskader.

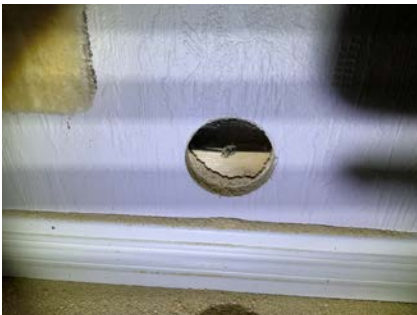
#### TG 0 Tilliggende konstruksjoner våtrom

Hulltaking er foretatt uten å påvise unormale forhold. Hulltaking ble foretatt i vegg fra soverom mot våt sone bad. Det ble målt relativ luftfuktighet i veggen og det ble gjort visuell inspeksjon. Det ble ved målinger og visuell inspeksjon ikke påvist tegn på fuktskader.

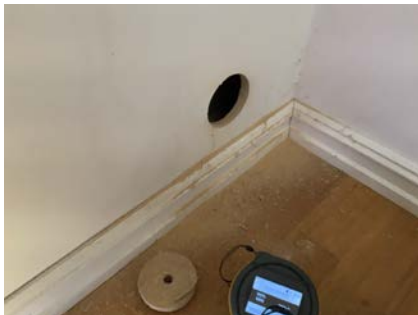
#### TG 0 Tilliggende konstruksjoner våtrom

Hulltaking er foretatt uten å påvise unormale forhold. Hulltaking ble foretatt i vegg fra stue mot våt sone vaskerom. Det ble målt relativ luftfuktighet i veggen og det ble gjort visuell inspeksjon. Det ble ved målinger og visuell inspeksjon ikke påvist tegn på fuktskader.

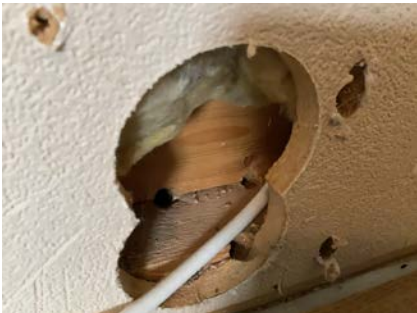
#### TG 0 Tilliggende konstruksjoner våtrom

Hulltaking er foretatt uten å påvise unormale forhold. Hulltaking ble foretatt i vegg fra stue mot våt sone bad. Det ble målt med stikkelektroder i veggen og det ble gjort visuell inspeksjon. Det ble ved målinger og visuell inspeksjon ikke påvist tegn på fuktskader.
