# Tilstandsrapport

Hytter, sommerhus ol fritidsbygning

Sønsthagen 11, 2428 SØRE OSEN

Befaringsdato: 15.11.2024

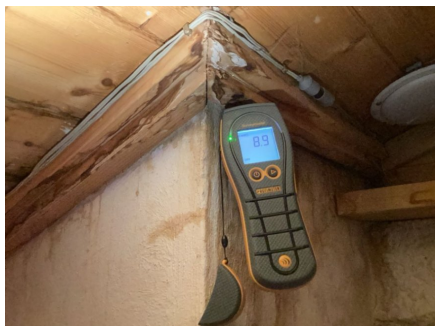
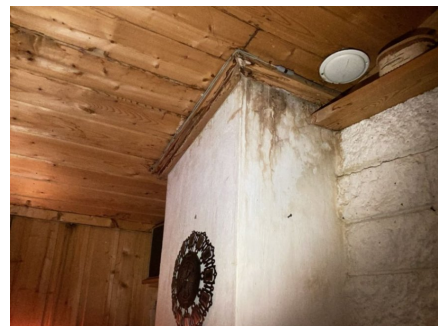
Det ble registrert lekkasjer fra beslag rundt pipe. Forholdet må ses i sammenheng med takkonstruksjon.

Lekkasje rundt pipe på stue.

For å lukke avviket må det gjøres tiltak. Kostnadsestimatet er kun beregnet å gjelde undersøkelser for å avdekke omfang av skade. Ytterligere kostnader må påregnes for utbedring må påregnes.

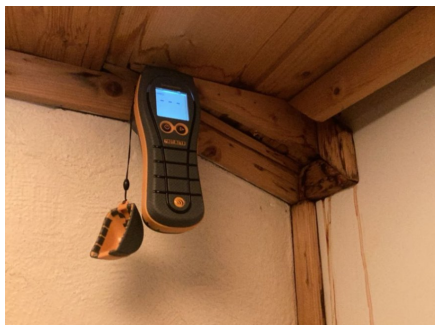
Lekkasje rundt pipe på bad.

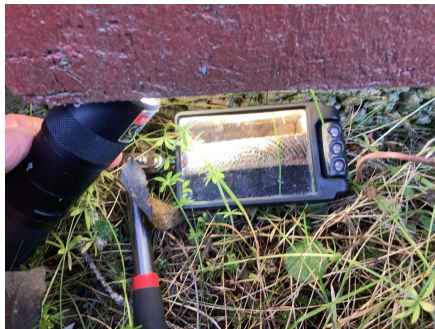
Manglende lufting øker risikoen for fuktskader i konstruksjonen. Generelt behov for vedlikehold og utbedringer.

Utvendig kledning er ikke luftet.

- Det bør foretas tiltak for å bedre lufting av kledningen.

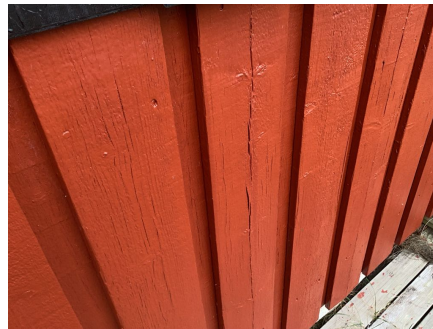
Kledning bærer preg av slitasje.

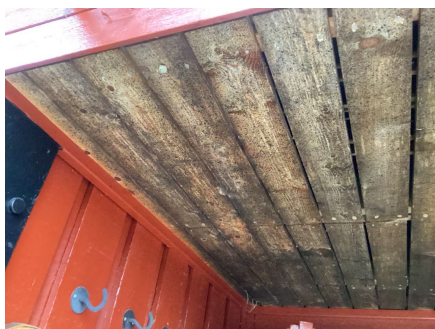
- Det er påvist andre avvik:
- Undertaket er misfarget.

Svertesopp.

Inspeksjonslukke anbefales etablert. Jeg anbefaler ytterligere undersøkelser.

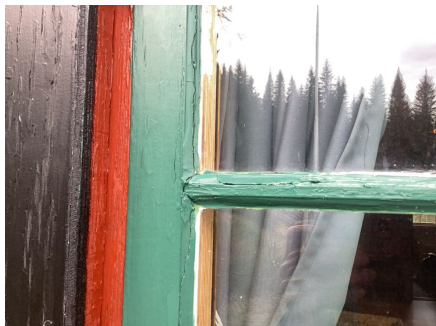
Behov for vedlikehold og utbedring. Konsekvensen av påviste avvik er for eksempel redusert brukstid og fuktskader.

Værslitte karmen.

- Det må foretas tiltak for å lukke avviket.

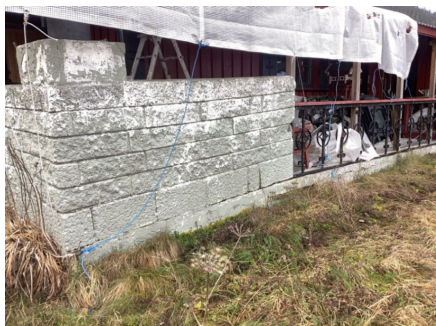
Skjevheter i konstruksjonen.

- Påviste skader må utbedres.

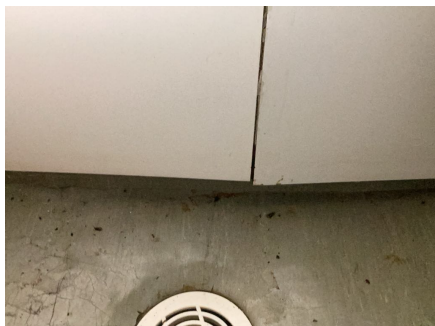
- Ved andre fuktundersøkelser enn hulltaking, er det påvist indikasjoner på fuktskader.

Løse baderomsplater med fuktskade i dusj.

Løse baderomsplater med fuktskade.

Viser til øvrige punkter angående våtrommet i rapporten. Ytterligere undersøkelser anbefales. Kostnadsestimat må sees i sammenheng med ytterligere undersøkelser.

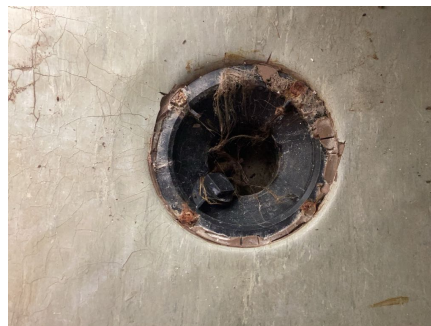
Kontroll av sluk.

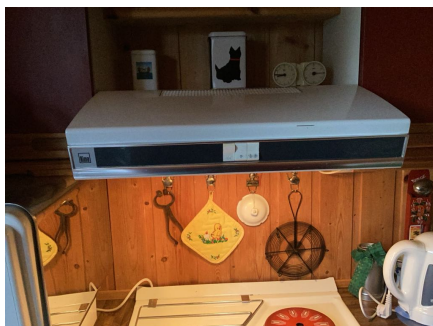
Kjøkkenvifte.

Kjøkkenvifte må påregnes byttet.

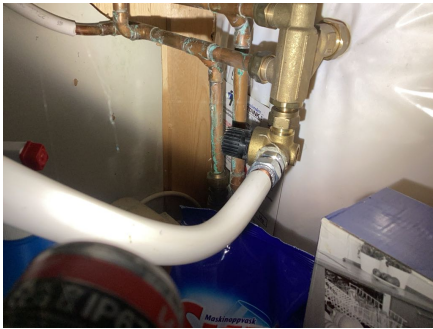
Irr på rør.

Jeg anbefaler kontroll av røropplegg utført av fagperson.

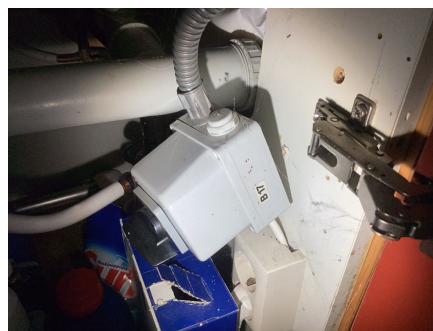
Løs el-boks til varmtvannstank i kjøkkenskap.

Ja Jeg anbefaler utvidet kontroll utført av registrert elektroinstallasjonsvirksomhet. Kostnadsestimatet i denne rapporten er kun estimert ut fra hva en el-kontroll kan koste. Det bør påregnes høyere kostnader til utbedringer av påviste avvik og eventuelle feil eller mangler på det elektriske anlegget som ikke er avdekt i denne rapporten.

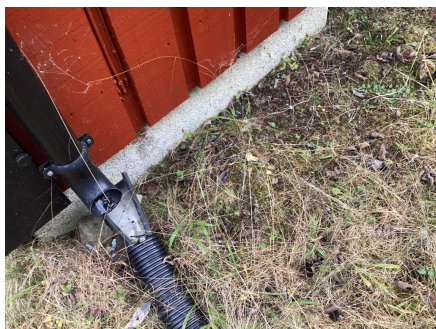
- Det mangler, eller på grunn av alder er det sannsynlig at det mangler, utvendig fuktsikring av grunnmuren ved kjeller/underetasje.

Ingen synlig fuktsikring over terreng.

Jeg anbefaler ytterligere undersøkelser. Årsakene til avviket er ikke avdekket ettersom det går utover undersøkelsesnivået i rapporten, konsekvensen er at det må gjøres ytterligere undersøkelser. Konsekvensen av påviste avvik kan eksempelvis være fuktskader eller redusert brukstid.

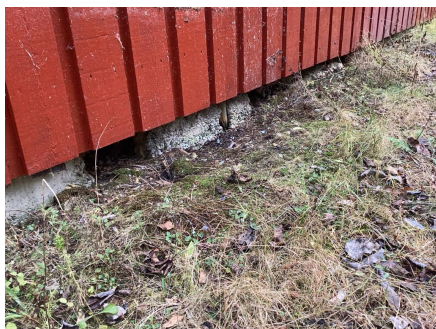
- Det er registrert horisontalriss som er symptom på jordtrykk.

Setningsskader ble registrert på grunnmur.

Åpninger i fundamenter under yttervegg.

Jeg anbefaler ytterligere undersøkelser. Årsakene til avviket er ikke avdekket ettersom det går utover undersøkelsesnivået i rapporten, konsekvensen er at det må gjøres ytterligere undersøkelser. Konsekvensen av påviste avvik kan eksempelvis være fuktskader eller redusert brukstid.

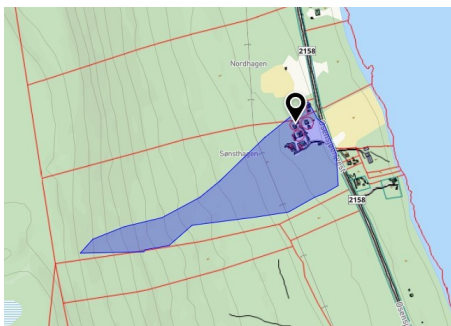
Potensiell skredfare. Kartutsnitt fra kommunenes kart tjeneste.
