Sønsthagen 11, 2428 SØRE OSEN

**Koselig hytte med enkel standard  
og innredet anneks fra 1990.  
Solrik og usjenert beliggenhet like  
ved Osensjøen!**

Befaringsdato: 15.11.2024

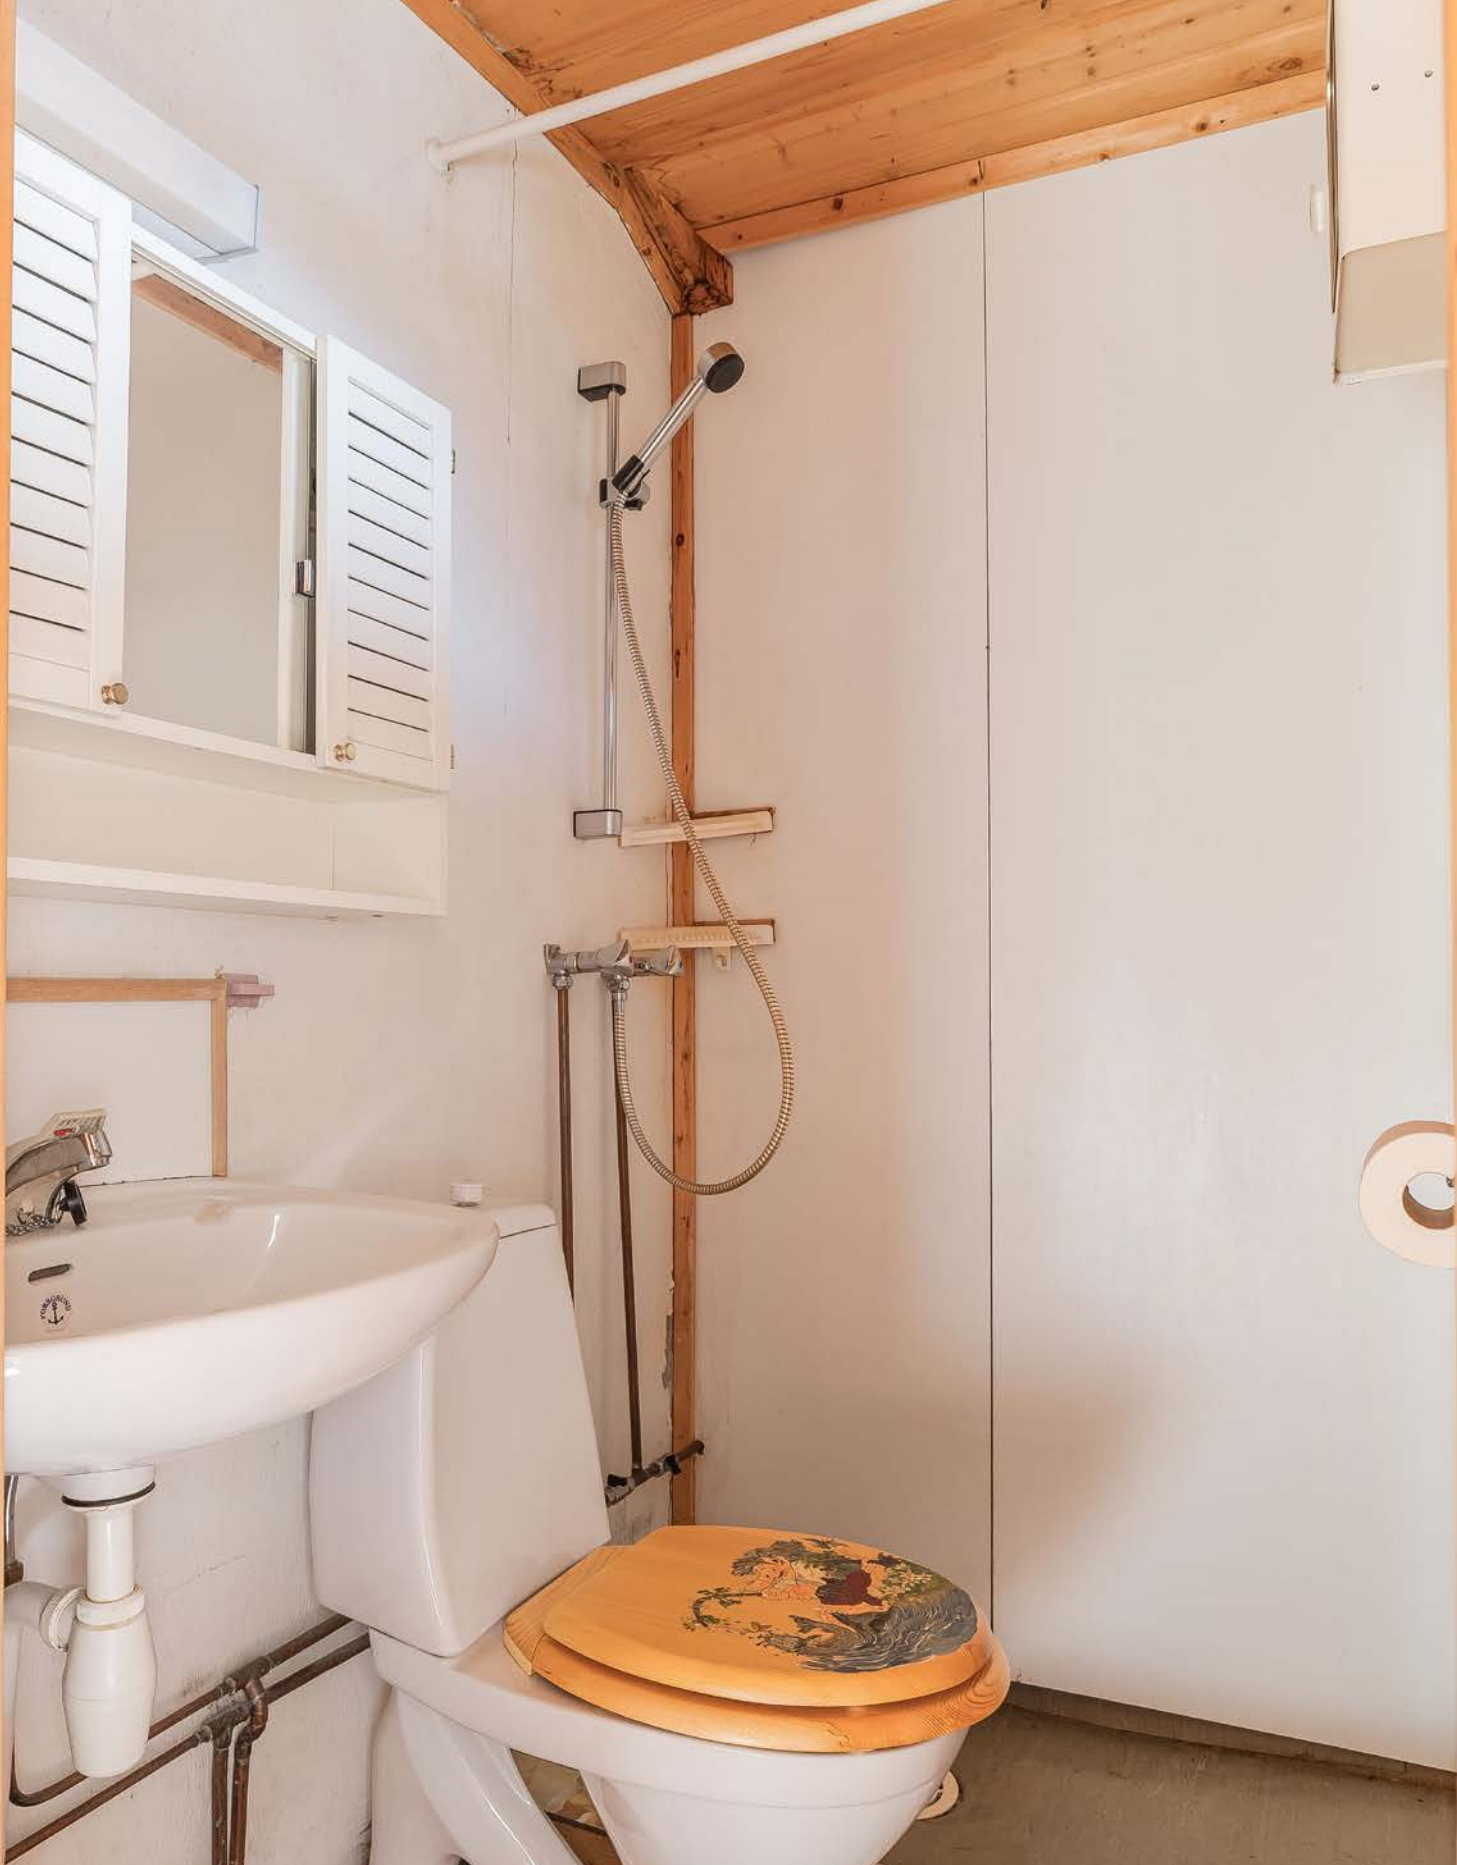
Eldre baderom som må oppgraderes for å tåle normal bruk etter dagens krav. Baderommet har belegg på gulv, våtromsplater på veggene og oppvarming med panelovn.

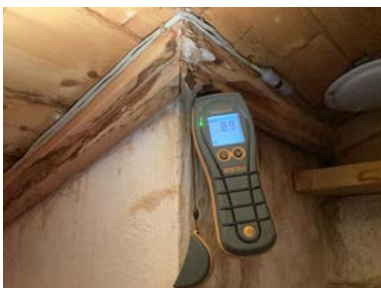
Det ble registrert lekkasjer fra beslag rundt pipe. Forholdet må ses i sammenheng med takkonstruksjon.

Lekkasje rundt pipe på stue.

For å lukke avviket må det gjøres tiltak. Kostnadsestimatet er kun beregnet å gjelde undersøkelser for å avdekke omfang av skade. Ytterligere kostnader må påregnes for utbedring må påregnes.

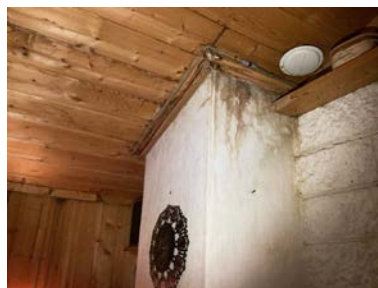
Lekkasje rundt pipe på stue.

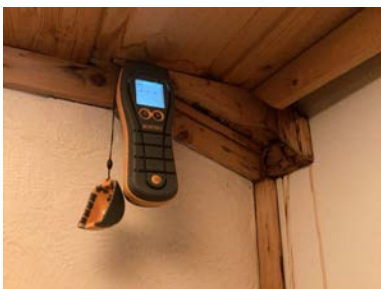
Lekkasje rundt pipe på bad.

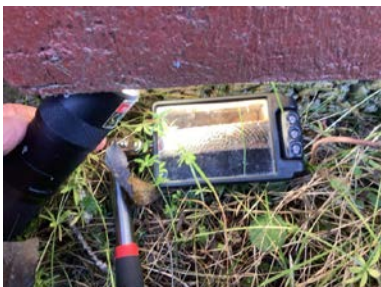
Utvendig kledning er ikke luftet.

- Det bør foretas tiltak for å bedre lufting av kledningen.
- Manglende lufting øker risikoen for fuktskader i konstruksjonen. Generelt behov for vedlikehold og utbedringer.

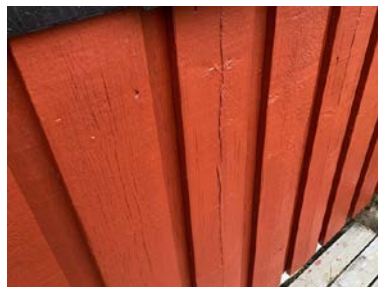
Kledning bærer preg av slitasje.

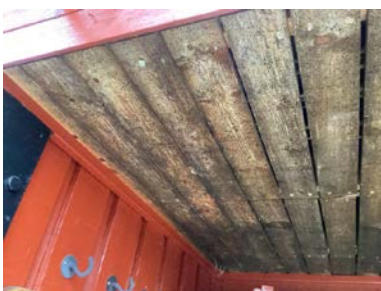
Svertesopp.

- Andre tiltak:
- Det må foretas tiltak for å lukke avviket.

Inspeksjonsluke anbefales etablert. Jeg anbefaler ytterligere undersøkelser.

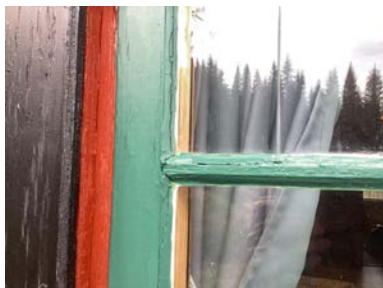
Værslitte karm.

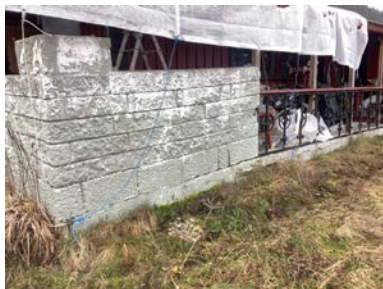
Skjevheter i konstruksjonen.

- Påviste skader må utbedres.

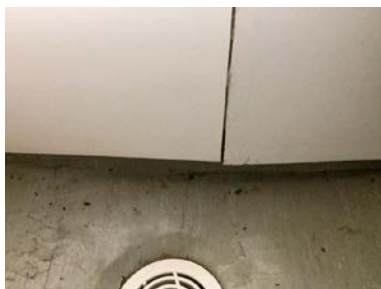
\* Våtrom > 1. Etasje > Bad > Tilliggende konstruksjoner våtrom: Ved andre fuktundersøkelser enn hulltaking, er det påvist indikasjoner på fuktskader. Løse baderomsplater med fuktskade i dusj.

Løse baderomsplater med fuktskade.

Viser til øvrige punkter angående våtrommet i rapporten. Ytterligere undersøkelser anbefales. Kostnadsestimat må sees i sammenheng med ytterligere undersøkelser.

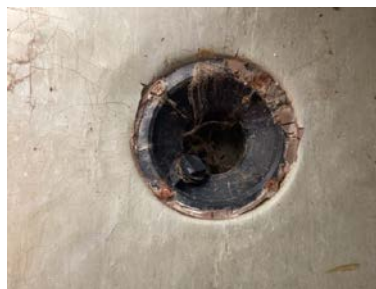
Kontroll av sluk.

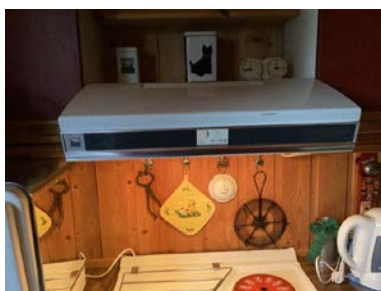
Kjøkkenvifte.

Kjøkkenvifte må påregnes byttet.

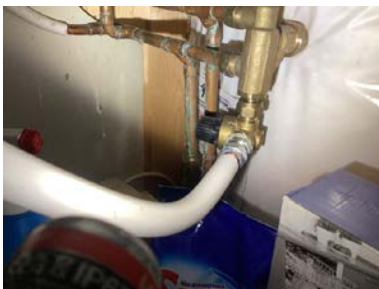
Irr på rør.

Jeg anbefaler kontroll av røropplegg utført av fagperson.

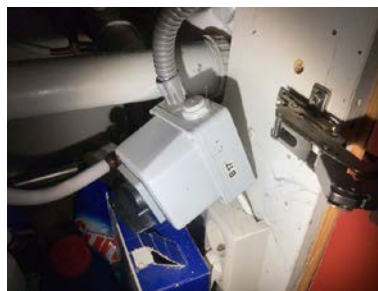
Løs el-boks til varmtvannstank i kjøkkenskap.

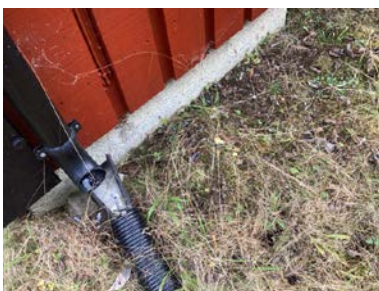
Ingen synlig fuktsikring over terreng.

Jeg anbefaler ytterligere undersøkelser. Årsakene til avviket er ikke avdekket ettersom det går utover undersøkelsesnivået i rapporten, konsekvensen er at det må gjøres ytterligere undersøkelser. Konsekvensen av påviste avvik kan eksempelvis være fuktskader eller redusert brukstid.

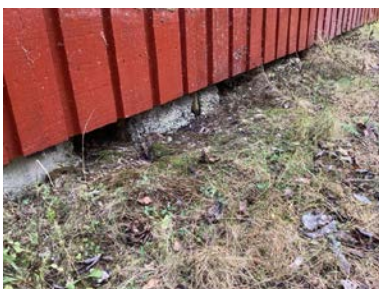
Åpninger i fundamenter under yttervegg.

Jeg anbefaler ytterligere undersøkelser. Årsakene til avviket er ikke avdekket ettersom det går utover undersøkelsesnivået i rapporten, konsekvensen er at det må gjøres ytterligere undersøkelser. Konsekvensen av påviste avvik kan eksempelvis være fuktskader eller redusert brukstid.
