# Tilstandsrapport

📍 Haldenveien 94, 1940 BJØRKELANGEN

**Areal (BRA): Lager og garasje-/verkstedbygning 259 m<sup>2</sup>**

Oppdragsnr.: 13372-3657

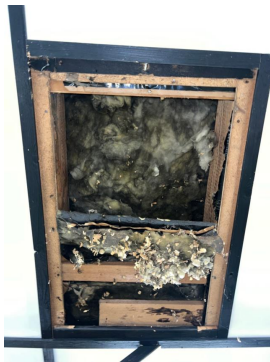
Normalt ettersyn og vedlikehold må påregnes. Takkonstruksjonen bør jevnlig overvåkes/kontrolleres for kondensskader, fukt, lekkasjer, skader o.l grunnet konstruksjonens alder.

Tildekket loftsluke

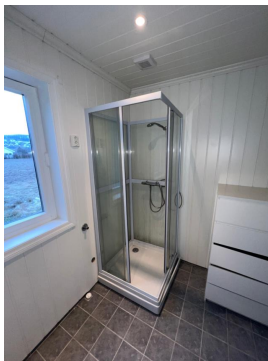
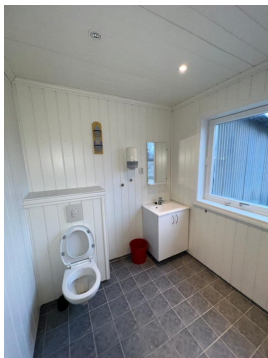
Bad/wc ble pusset opp ca. 2017-2018. Ukjent eksakt årstall. Det foreligger ingen dokumentasjon på utførelse, membran etc.

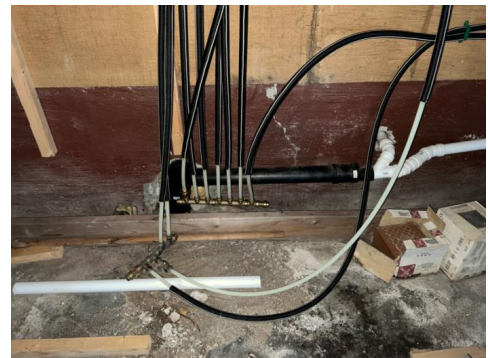
Samlestokk rør-i-rør

- Det er ikke behov for utbedringstiltak siden anlegget fungerer i dag, men ut ifra alder kan skader plutselig oppstå på eldre anlegg.
- Anlegget må sjekkes av fagperson, som må utføre eventuelle tiltak på anlegget.

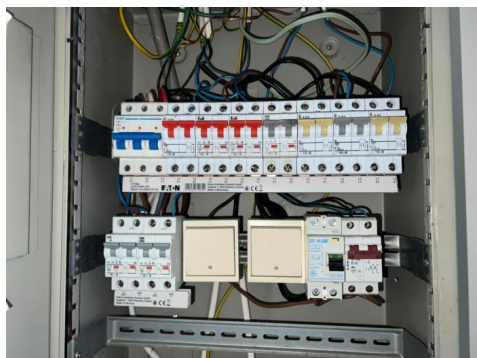
Det foreligger ingen eltilsynsrapport de siste 5 år. Det anbefales på generelt grunnlag gjennomgang av det elektriske anlegget ved overtakelse av eldre/brukt bolig. TG3 gis ovennevnte avvik, manglende tilsyn i senere tid, alder og manglende informasjon/dokumentasjon. En eventuell kontroll må utføres av en autorisert el-takstmann eller en godkjent kontrollør.

Sikringskapp i ekspedisjonsrom

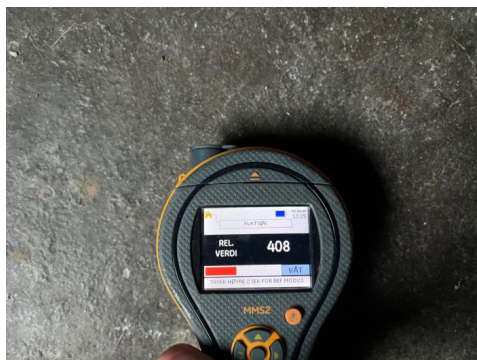
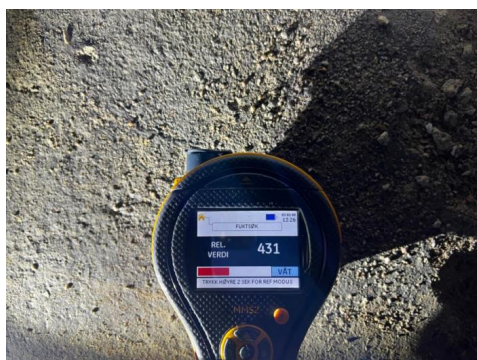
Ved overflatesøk med fuktindikator ble det indikert noe forhøyede fuktverdier i lagerrom og sal/verksted. Dette er trolig kapillært oppsug fra grunnen. I bygninger av denne alderen må man påregne et kapillært fuktpress fra gulv og nedre del av ringmur/grunnmur. Gulvet er ikke fuktsikret mot fukt fra grunn. Dette var ikke vanlig da bygningen ble oppført.

Fuktindikasjon i lagerrom

Det anbefales ytterligere undersøkelser.
