Haldenveien 94, 1940 BJØRKELANGEN

**Innholdsrikt næringsbygg/lager  
med verksted, kontor, stue, lager,  
toalettrom og bad - meget god  
beliggenhet!**

# gnr. 73, bnr. 225

Befaringsdato: 20.11.2023

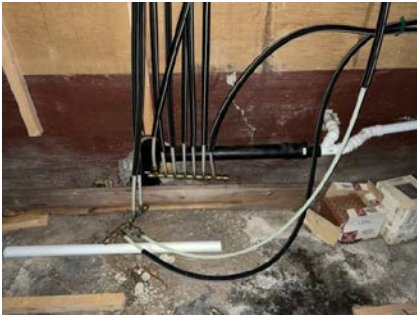
- Det er ikke behov for utbedringstiltak siden anlegget fungerer i dag, men ut ifra alder kan skader plutselig oppstå på eldre anlegg.
- Anlegget må sjekkes av fagperson, som må utføre eventuelle tiltak på anlegget.

Samlestokk rør-i-rør

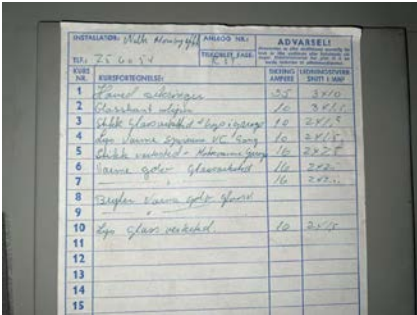
Kursoversikt

Det foreligger ingen eltilsynsrapport de siste 5 år. Det anbefales på generelt grunnlag gjennomgang av det elektriske anlegget ved overtakelse av eldre/brukt bolig. TG3 gis ovennevnte avvik, manglende tilsyn i senere tid, alder og manglende informasjon/dokumentasjon. En eventuell kontroll må utføres av en autorisert el-takstmann eller en godkjent kontrollør.

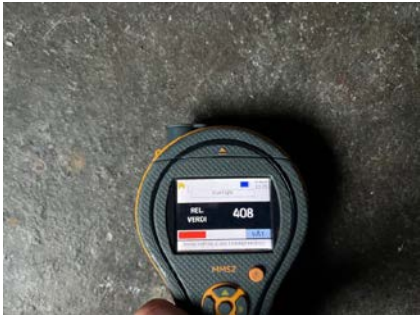
- Vurdering av avvik:**
- Mer enn halvparten av forventet levetid på drenering er overskredet.

Ved overflatesøk med fuktindikator ble det indikert noe forhøyede fuktverdier i lagerrom og sal/verksted. Dette er trolig kapillært oppsug fra grunnen. I bygninger av denne alderen må man påregne et kapillært fuktpress fra gulv og nedre del av ringmur/grunnmur. Gulvet er ikke fuksikret mot fukt fra grunn. Dette var ikke vanlig da bygningen ble oppført.

Fuktindikasjon i lagerrom

Det anbefales ytterligere undersøkelser.

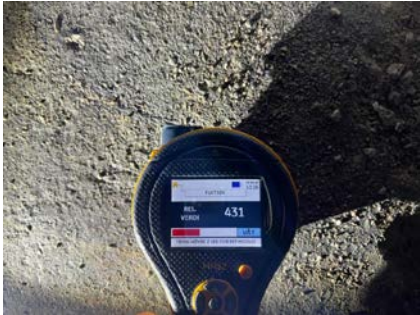
Fuktindikasjon i lagerrom
