# Tilstandsrapport

Enebolig

Kroveien 2 B, 7391 RENNEBU

Befaringsdato: 12.12.2024

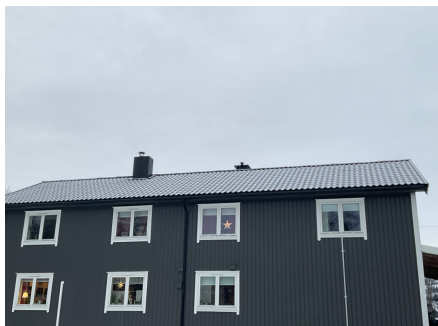
## TG 2 Nedløp og beslag

Enkelte taknedløp har frostspreng.

Nedløp med frostspreng må skiftes ved fare for lekkasje.

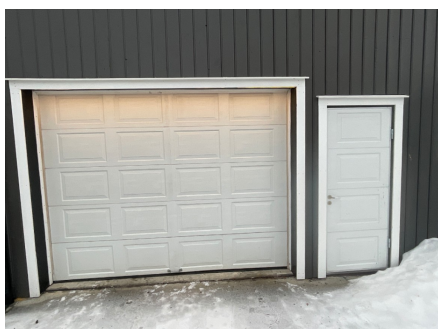
## TG 2 Dører - 2

- Det er avvik:

Eier har foretatt overflatebehandling i nedre kant av døren etter befaring, og fremstår uten behov for strakstiltak.

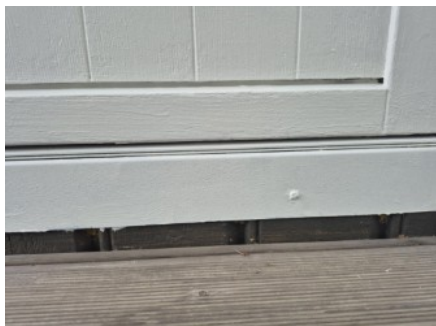
## TG 2 Balkonger, terrasser og rom under balkonger

- Rekkverket er for lavt i forhold til dagens krav til rekkverkshøyder.
- Det er avvik:

Rekkverk er lavere enn dagens krav som er 100cm. Det er ikke etablert tettesjikt på del av terrasse som er etablert på støpt dekke over kjeller. Det ble ikke registrert synlige skader i underliggende himling på grunn av dette, men fuktpåkjenningen vil føre til en ekstra slitasje på betongen. Terrasse og veranda fremstår i god stand.

Det er ikke krav til utbedring av rekkverkshøyde opp til dagens krav. Det anbefales etablering av papptekking/membran på betongdekke under terrassegulvet.

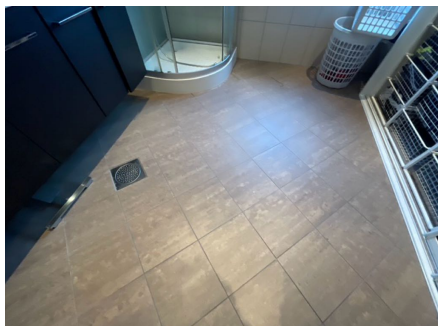
### TG 2 Sluk, membran og tettesjikt

- Overvåk tilstanden jevnlig. For å få tilstandsgrad 0 eller 1 må tettesjiktet skiftes ut, men tidspunktet for når dette er nødvendig er vanskelig å si noe om.

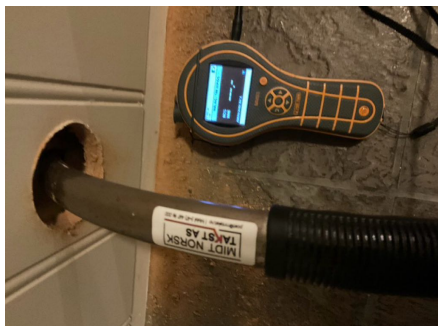
- Det er mulighet for at det kan forekomme vannlekkasje på våtrommet hvor vann ikke vil gå til sluk.
- Det er påvist at høydeforskjell fra topp slukrist til gulv/synlig topp membran ved dørterskel er mindre enn 25 mm.
- Det er påvist at noen fliser har bom (hulrom under).
- Det er påvist avvik i fallforhold til sluk i forhold til krav i forskrift på byggetidspunktet.

Det ble målt ca 5mm fall mot sluk fra gulv ved dør. Ellers varierende fall mot sluk på mellom 5-10mm. Ved byggeåret var kravet minimum 25mm høydeforskjell mellom topp slukrist og topp fuktsikring ved dørterskel. Ved en eventuell lekkasje fra utstyr i rommet er det en mulighet for at lekkasjevann kan avrenne tilstøtende rom. Det bemerkes stedvis bom i gulvflis.

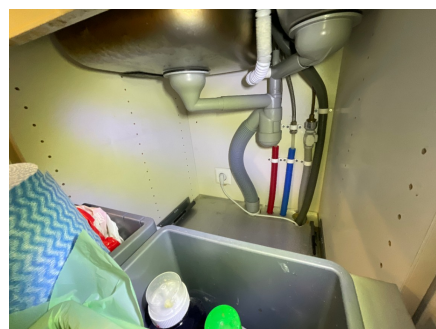
### TG 2 Avløpsrør
