# Tilstandsrapport

Enebolig

Kroveien 2 B, 7391 RENNEBU

# gnr. 64, bnr. 4

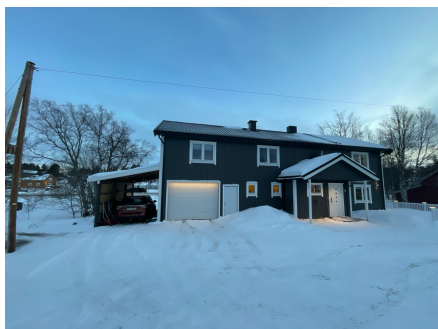
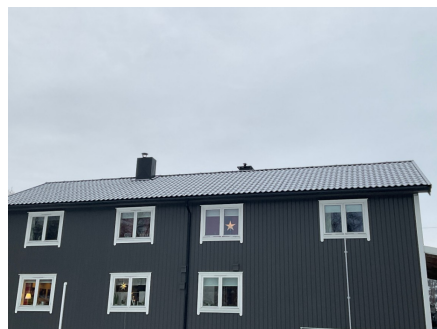
Taktekkingen er utført med Kami metallplater. Taket er besiktiget fra bakkenivå og var delvis snødekt på befaringsdagen. Det er i vurderingen også hensyntatt tilstand ved befaring i 2024. Siden taket (takkonstruksjon, takteking og skorstein) kun er observert fra bakkenivå, er vurderingen begrenset av dette. Det var ikke sikkerhetsmessig forsvarlig å bevege seg ut på taket uten tilstrekkelig sikkerhetsutstyr. Det kan være skjulte skader som ikke er synlige under befaringen fra bakkenivå. Taktekkingen fremstår i god stand.

Bilde tatt ved befaring i 2026

Bilde tatt ved befaring i 2024

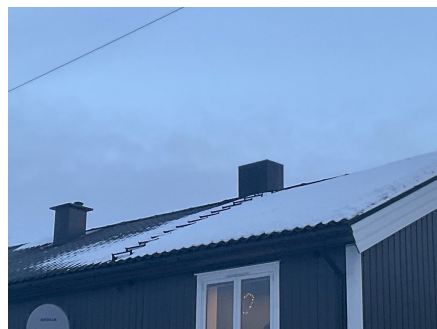
## **TG 2** Nedløp og beslag

Enkelte taknedløp har skader som følge av frostsprengning.

Nedløp med skader etter frostsprengning bør skiftes ut for å unngå lekkasjer og påfølgende fuktskader på bygningens konstruksjon.

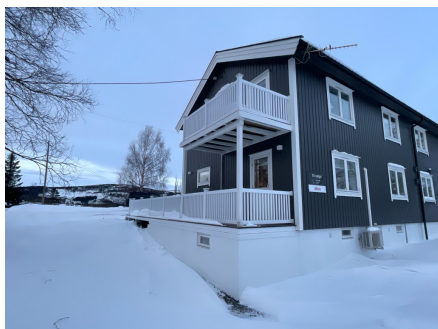
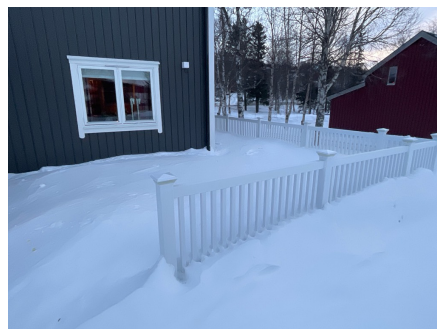
Det er ikke etablert tettesjikt på del av terrasse som er etablert på støpt dekke over kjeller. Det ble ikke registrert synlige skader i underliggende himling på grunn av dette, men fuktpåkjenningen vil føre til en ekstra slitasje på betongen. Terrasse og veranda fremstår i god stand. Rekkverkshøyde kommer i eget punkt under HMS delen i rapporten.

Det anbefales etablering av papptekking/membran på betongdekke under terrassegulvet.

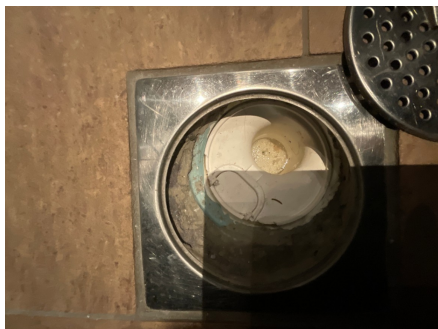
- Det er mulighet for at det kan forekomme vannlekkasje på våtrommet hvor vann ikke vil gå til sluk.
- Det er påvist at høydeforskjell fra topp slukrist til gulv/synlig topp membran ved dørterskel er mindre enn 25 mm.
- Det er påvist avvik i fallforhold til sluk i forhold til krav i forskrift på byggetidspunktet.

Det ble målt ca. 5 mm høydeforskjell mellom gulvet ved dør og sluk ved innredning, samt ca. 12 mm høydeforskjell frem til sluk under dusjkabinett. Det er lokalt fall mot slukene, ellers tilnærmet flatt gulv. Dette er mindre enn kravet på minimum 25 mm høydeforskjell fra topp slukrist til topp synlig membran ved dørterskel. Ved lekkasje fra utstyr i rommet kan lekkasjevann renne ut til tilstøtende rom.

Sluk ved servantskap

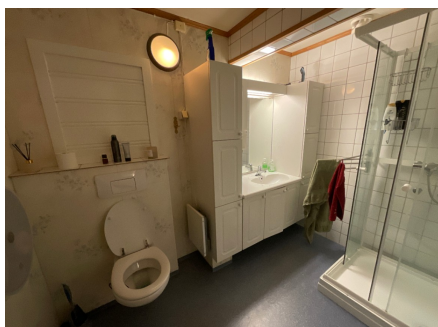
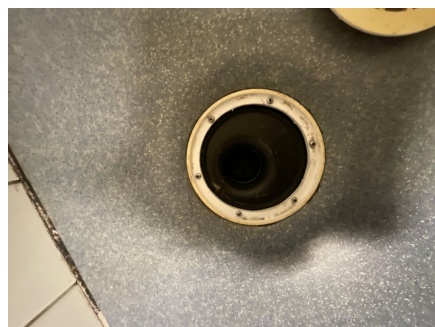
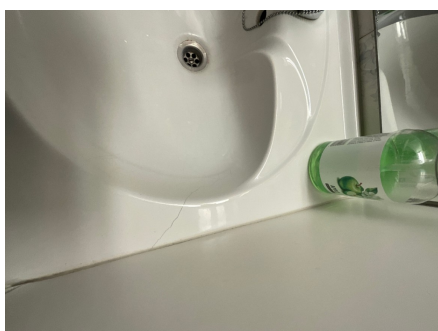
### TG 3 Generell

Det opplyses at det før etablering av dusjkabinett var fuktgjennomtrengning i vegg inn mot kontor. Det registreres også knirk i gulv, noe som kan skyldes fuktpåvirkning. Det er en sprekke i servant samt en liten skade i sideplate på skap. Det registreres misfarging av flisfuger og silikonfuger i dusjsone. Det ble målt ca 5mm fall mot sluk fra gulv ved dør, noe som er mindre enn kravet på 25mm.

- Manglende oppgradering av våtrommet medfører høy risiko for at konstruksjonene ikke vil tåle vanlig bruk av vann eller lekkasjer. Selv om det er dusjkabinett, er det fortsatt en betydelig risiko for at våtrommets konstruksjoner ikke tåler lekkasjer. Dette kan føre til fuktskader på tilstøtende konstruksjoner.
- Våtrommet må totalrenoveres. Alle forhold med tettesjikt, våtsone, sluk m.m. må dokumenteres.

Med tanke på rommets alder, tidligere fuktgjennomtrengning og manglende vanntett overflate i dusjsonen, anbefales det å oppgradere våtrommet for å sikre tilfredsstillende fuktsikring og funksjon.

Dusjen må ikke benyttes uten dusjkabinett for å unngå ytterligere fuktskader.

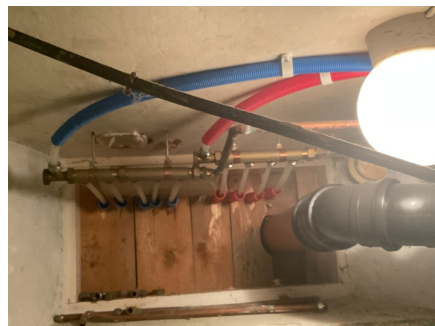
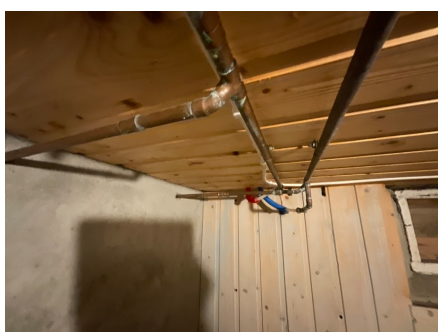
## TG 2 Avløpsrør

Det er avløpsrør av plast. Avløpsrør fra bad, vaskerom og toalett er fra 2004, og avløpsrør fra kjøkken er utskiftet i 2013. Avløpsrør fra 1995 er fra bad i 2. etasje. Det opplyses at det også er plastrør i kjellergulvet. Lufting av kloakk er ført over tak.

Det anbefales å vurdere utskifting av avløpsrørene fra badet i 2. etasje ved oppgradering, da disse har passert over halvparten av forventet brukstid. Konsekvensen av å ikke utbedre kan være økt risiko for lekkasjer og skader på omkringliggende konstruksjoner.

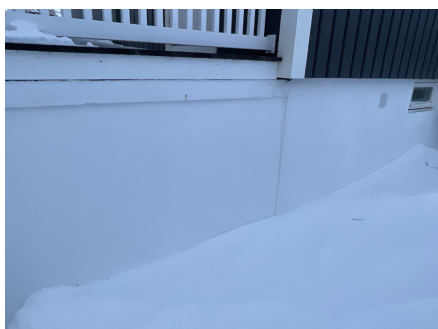
- Grunnmuren har sprekkdannelser.

Det registreres noen sprekkdannelser i grunnmuren i kjellergang og i bod.

Det anbefales å pusse igjen sprekken og følge med på om det oppstår ytterligere utvikling.

Dette bør gjøres for å hindre at fuktighet trenger inn i konstruksjonen, noe som kan føre til skader på grunnmuren over tid.
