Kroveien 2B, 7391 RENNEBU

# Velkommen til Kroveien 2B!

Befaringsdato: 15.01.2026

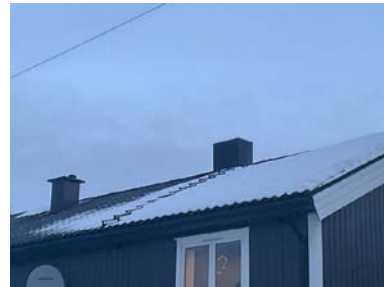
Enkelte taknedløp har skader som følge av frostsprengning.

Nedløp med skader etter frostsprengning bør skiftes ut for å unngå lekkasjer og påfølgende fuktskader på bygningens konstruksjon.

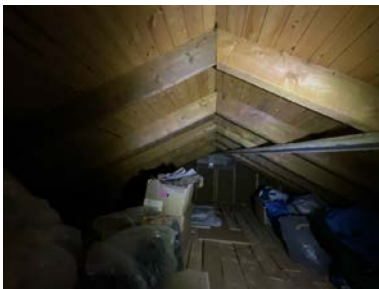
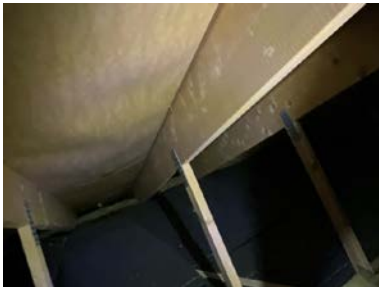
Takkonstruksjonen i den eldste delen av boligen har sperrekonstruksjon med taktro som undertak. I forbindelse med oppføring av tilbygg opplyses det at den gamle konstruksjonen ble oppført med 100 mm luftesjikt. Takkonstruksjonen i tilbygget er oppført med w-takstoler og har sutakplater som undertak. Det er etablert luftespalter ved raft i forbindelse med både ny og gammel konstruksjon. Tilkomst til kaldloft er via luke med stige i gang i 2. etasje. Takkonstruksjonen over vindfang er utført som en lukket konstruksjon og med luftespalter ved raft. Det registreres noen fukt skjolder i taktro ved pipe. Ved bruk av fuktmåler ble det ikke indikert fukt på befaringdagen. Eier opplyser at fuktmerkene har oppstått før utskifting av taktekking i 2002. Det registreres små mengder med muselort på kaldloft. Eier opplyser at tilkomsten for mus ble stanset ved oppussing av vindfang, og at det ikke har blitt registrert mus etter den tid.

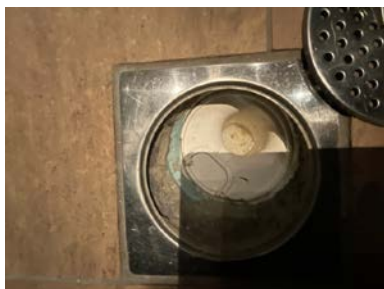
Sluk ved servantskap

- Overvåk tilstanden jevnlig. For å få tilstandsgrad 0 eller 1 må tettesjiktet skiftes ut, men tidspunktet for når dette er nødvendig er vanskelig å si noe om.
- Det er viktig å merke seg at levetiden til en membran varierer basert på kvalitet, installasjon og bruk. Eldre membraner kan bli sprø og sprekke opp, noe som fører til at de mister sin vanntettende funksjon. Dette kan resultere i vannlekkasjer gjennom vegger og gulv og fuktskader.

Det må påregnes fortsatt bruk av dusjkabinett.

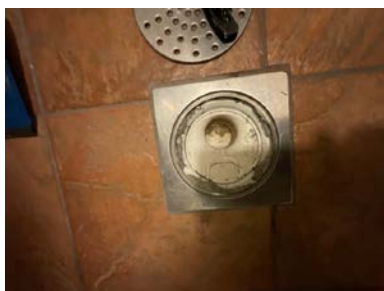
Konsekvensen av manglende dokumentasjon og ukjent membrantype er økt usikkerhet rundt konstruksjonens tetthet og levetid, noe som kan medføre risiko for fuktskader i underliggende konstruksjoner.

Det bør fremskaffes dokumentasjon på utført membran og tettesjikt.

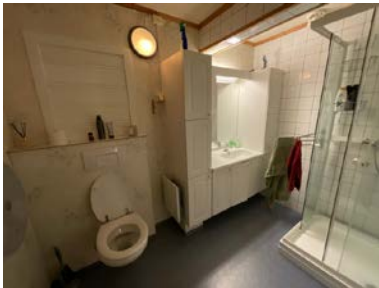
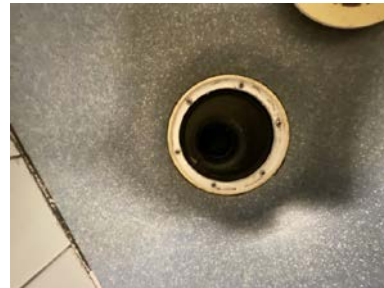
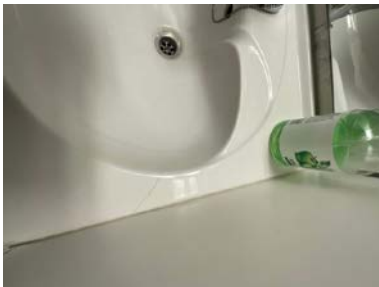
Konsekvensen av å ikke utbedre forholdene er økt risiko for vannskader, sopp- og råteutvikling, samt forverring av eksisterende skader på gulv og vegg.

**Kostnadsestimat: 200 000 - 500 000**

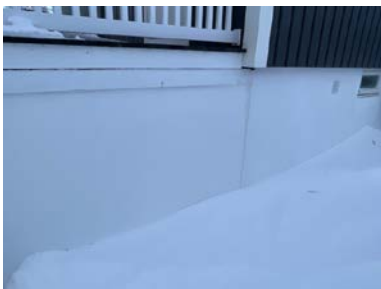
Dette bør gjøres for å hindre at fuktighet trenger inn i konstruksjonen, noe som kan føre til skader på grunnmuren over tid.

Det anbefales å pusse igjen sprekken og følge med på om det oppstår ytterligere utvikling.
