# Tilstandsrapport

Leilighet

Lundegeilen 17A , 4323 SANDNES

Befaringsdato: 07.01.2026

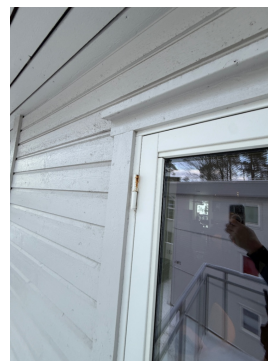
### ! TG 1 Dører

Ytterdører, normal slitasje påregnelig med noe nedbryting i utvendige overflater.

Merknad: rust registrert i øvre hengsler balkong dør

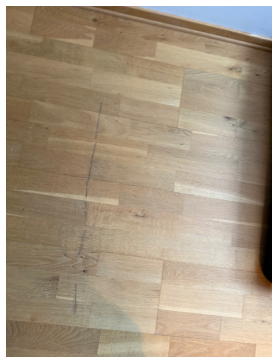
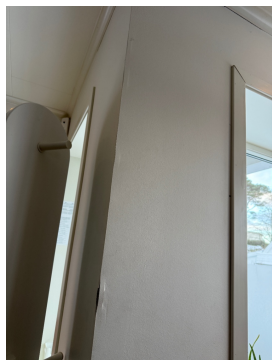
Enkelte skraper i parkett i stue, mindre glipper i skjøtet parkett ved område kjøkken. Parkett fra byggeår, påregnelig normalt med noen småhakk og mindre knirk enkelte steder. Påregnelig med overflatebehandling (sparkle/male) vegg innvendig hjørne i stue mot balkong.

Parkett gulv stue/kjøkken.

Noe svikt/spenninger/knirk i gulvet kan forekomme som følge av dette.

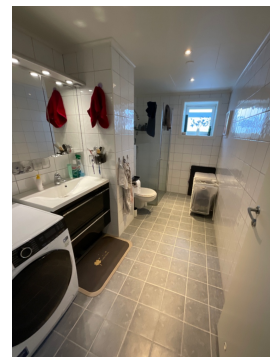
Bad/vaskerom fra byggeåret.  
Flis på gulv og vegg.  
Utstyr: toalett, dusj, servant i innredning, og uttak for vaskemaskin.  
Varme i gulv.

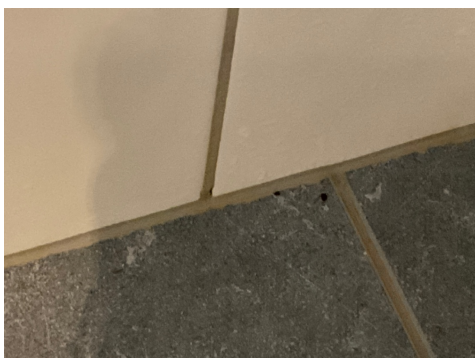
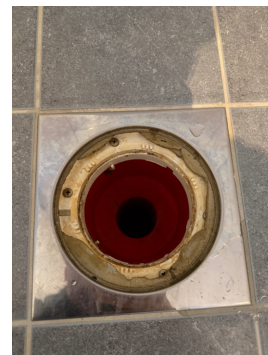
Membran er ikke direkte synlig ført under klemring i sluk eler synlig mot terskel i dør.

Membran er ikke direkte synlig ført under klemring i sluk eller registrert i oppbrett mot terskel i dør.

TG.2\_Det bør forventes en redusert gjenværende brukstid på membran/slukløsningen som følge av alder/ membran har passert mer enn halvparten av sin forventede levetid.

Tilstandsgrad 2 gis da tettesjiktet har passert 10 år og har en redusert gjenstående brukstid som følge av alder.

- Det må gjøres nærmere undersøkelser. Manglende membran/tettesjikt medfører risiko for lekkasjer og fukt i konstruksjonen.
- Overvåk tilstanden jevnlig. For å få tilstandsgrad 0 eller 1 må slukløsningen skiftes ut og sannsynligvis må også membransjiktet skiftes/utbedres. Det er imidlertid vanskelig å si noe om tidspunktet for når dette er nødvendig.

Manglende oppgradering av våtrommet medfører høy risiko for at konstruksjonene ikke vil tåle vanlig bruk av vann eller lekkasjer. Dagens utforming og tilstand medfører en større risiko for at våtrommets konstruksjoner ikke vill tåler lekkasjer, som også kan føre til fuktskader i tilstøtende konstruksjoner.

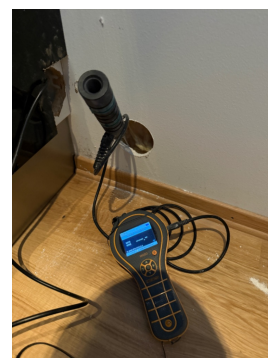
Det er foretatt hulltaking med 73 mm hullbor fra tilstøtende rom.

Undersøkelsen viser ingen tegn til fukt i konstruksjonen.

Måleresultatet viser 3 streker, dvs. ikke målbar fukt. 8 vekt% er laveste verdi instrumentet kan måle.

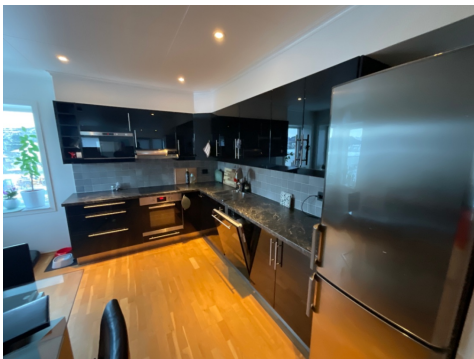
Kjøkkeninnredning med svarte slette fronter og mørk benkeplate fra byggeår, ingen spesielle merknader utover normale bruks- og aldringsslitastjer. Avløpsrør under kjøkkenvask bør etterstrammes med jevne mellomrom, dette fordi disse over tid glir fra hverandre ved bruk av varmt og kaldt vann. Det er ikke montert vannstopper, i underskap under vask.

- Noe slitasje merker i kokeplate.

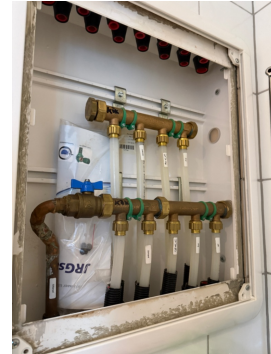
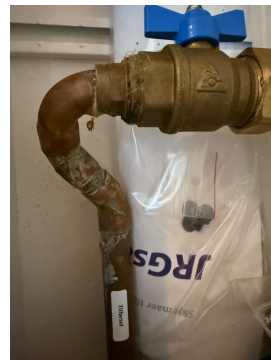
- Det er irr på rør.

Merknad: det er påvist iring på fordeler rør/stoppe kran i kobber, det anses til å skyldes eldre forhold.

Iring på vannrør i kobber.

Holdes under tilsyn, det ble ikke registrert behov for direkte tiltak.

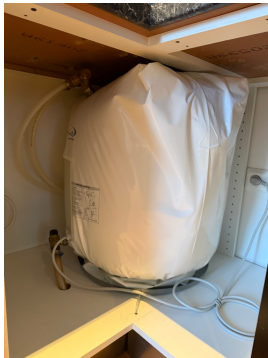
TG.2- Lekkasje sikring av bereder anbefales, bereder anbefales plassert i rom med vann tetsjikt og direkte avrenning til avløp/sluk.

Det er fare for at hvis en lekkasje oppstår at evt. overvann spres ut mot tilstøtende rom.

Lekkasjesikring av bereder anbefales, bereder anbefales plassert i rom med vann tetsjikt og direkte avrenning til avløp/sluk.

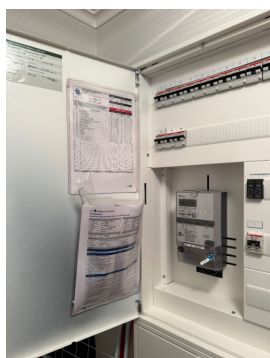
Merknad: 2025\_ Tidligere defekt sensor på bad er skiftet av en elektriker med fagbrev ifølge eier.  
2016 \_ Lagt opp 2 nye kurser til utv. bod i garasje, utført av Kverneland Elektriske ifølge eier.  
Utover det er det ikke påvist vesentlige merknader.

Elektriske anlegget fra byggeåret, samsvarserklæring på anlegg fra byggeåret er fremvist.  
Det er av takstmann ikke kontrollert om kursfortegnelse er i samsvar med antall sikringer.  
Dette er en forenklet kontroll begrenset til de spørsmål og undersøkelser som forskrift til avhendingslova (tryggere bolighandel) § 2-18 inneholder. Dette kan ikke sammenlignes med en kontroll utført av offentlig myndighet (Det lokale eltilsyn) eller registrert elektrovirksomhet, og en bygningssakkyndig har verken kompetanse eller lov til å foreta en slik kontroll. Tilstandsgraden er vurdert ut fra den forenklede og begrensede kontrollen som forskriften inneholder. El-anlegget kan ha feil og mangler som en slik forenklet undersøkelse ikke vil avdekke. Vær derfor oppmerksom på denne risikoen, og søk videre veiledning eller få en fullstendig kontroll utført av registrert elektrovirksomhet.
