# Tilstandsrapport

Boligbygg med flere boenheter

Tøyengata 15A , 0190 OSLO

Befaringsdato: 29.04.2026

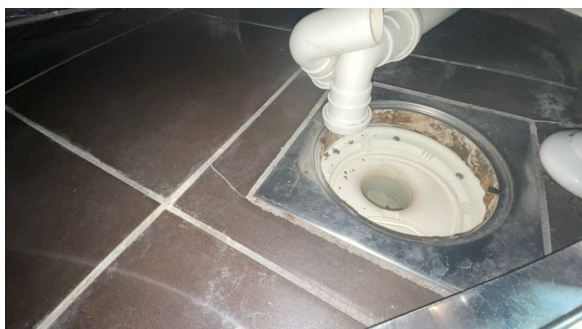
### TG 2 Sluk, membran og tettesjikt

### Vurdering av avvik:

- Mer enn halvparten av forventet brukstid er passert på membranløsningen.

TG 2 pga: Tettesjikt har nådd en alder som gjør tettheten usikker i tiden som kommer.

- Overvåk tilstanden jevnlig. For å få tilstandsgrad 0 eller 1 må tettesjiktet skiftes ut, men tidspunktet for når dette er nødvendig er vanskelig å si noe om.

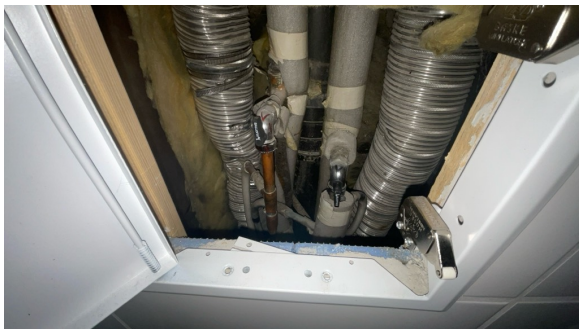
### TG 2 Vannledninger

Det er eldre kobberrør med plastmantel.

Vannlekkasje i varmtvannsrør som går fra bad til kjøkken. Alt arbeid ble dekket gjennom borrettslagets forsikring og utbedret av fagfolk. Eier har dokumentasjon på utført arbeid.

- Mer enn halvparten av forventet brukstid er passert på innvendige vannledninger.

- I forbindelse med oppgradering av våtrom vil det være naturlig med utskiftning av rør.
- Det er ikke behov for utbedringstiltak siden anlegget fungerer i dag, men ut ifra alder kan skader plutselig oppstå på eldre anlegg.
