# Tilstandsrapport

Enebolig

Høgåsveien 13, 7200 KYRKSÆTERØRA

Befaringsdato: 19.12.2024

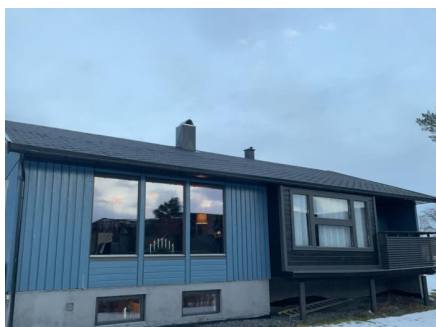
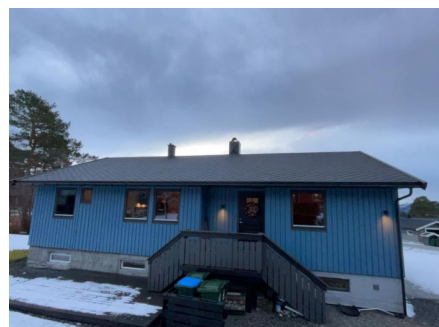
- Det er avvik:
  - Er noe mose på taket.
  - Det er lekkasjer via taktekkingen mot nord, se pkt. takkonstruksjon for nærmere info

- Tiltak:
  - Bytte av taktekking må påregnes. Se pkt. takkonstruksjon

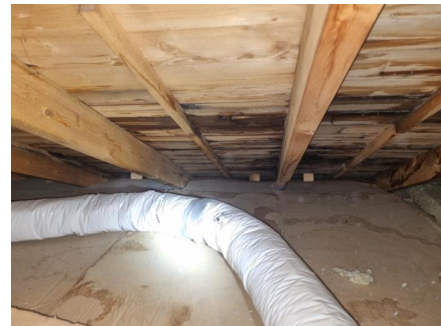
- Det er registrert skader i undertak.

- TG 3 er gitt pga. det er målt forhøyde fuktverdier flere steder på underpanelet. Det er målt 40,3% hvor det er synlig skade i underpanelet mot nord

Fuktskader er synlig i undertak mot gavelvegg nord/øst

Fuktskader er synlig i undertak mot nord

- I tiltakskostanden er det hensyntatt montering av ny taktekkning av pappshingel inkludert bytte av underpanel hvor det er skade. Valg av løsning ved bytte av taktekkning vil påvirke tiltakskostand.

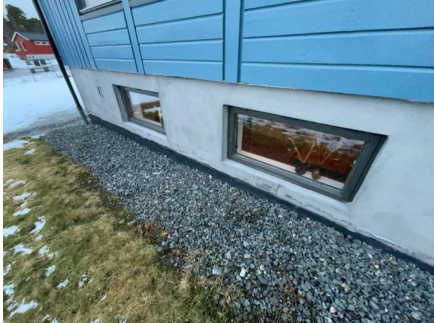
Vinduer i kjellerstue

- Det er påvist at enkelte vinduer er vanskelig å åpne/lukke.
- Det er påvist avvik rundt innsettsdetaljer.
- Karmene i vinduer er slitte og det er sprekker i trevirket.

- Det bør gjøres tiltak for å lukke avviket.
- Det må påregnes noe vedlikehold og at enkelte vinduer må skiftes ut.

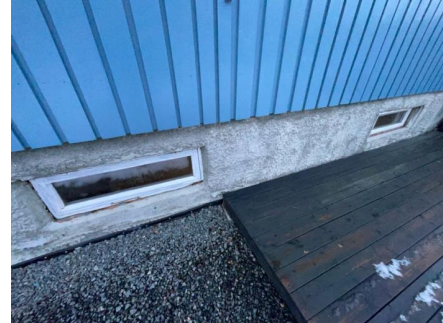
Vinduer i vaskekjeller og uinnredet kjellerrom er ikke pusset inn i mur eller mangler beslag/omramning i mur.

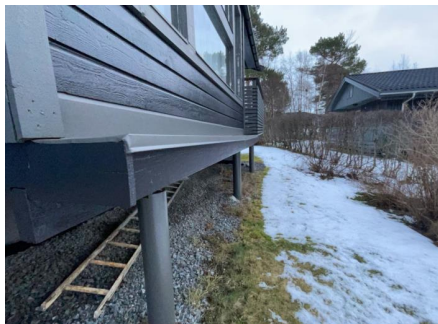
- Det er avvik:
- Konstruksjonene har skjevheter.
- Slitasje på vinduer i innglasset balkong
- Synlig misfarging på innvendig kledning/reisverk i innglasset balkong

Konstruksjonene har synlig skjevheter

- Andre tiltak:
- Tiltak:
  - Overflatebehandling av overflater må kunne påregnes for å lukke avviket
  - Utbedring av fundamenter og justering av skjevheter på veranda/innglasset balkong må påregnes.

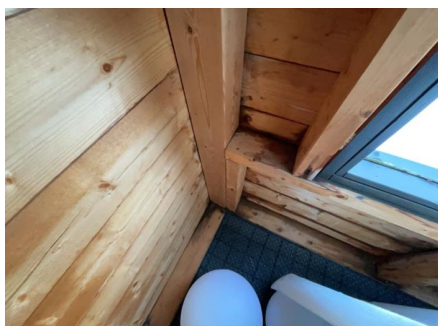
- Synlig misfarging på innvendig kledning/reisverk i innglasset balkong

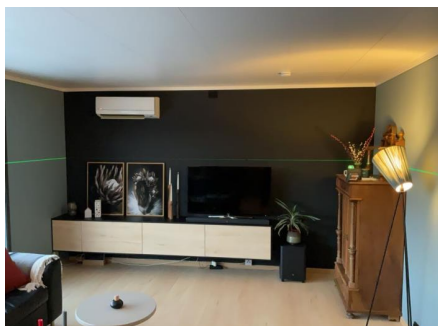
1. etasje

- Det er målt høydeforskjell på mellom 15-30 mm gjennom hele rommet. Tilstandsgrad 2 gis med bakgrunn i standardens krav til godkjente måleavvik.

Plassering av laser ved kontroll av stue. Det er målt 17 mm høydeforskjell gjennom rommet. TG 2

- For å få tilstandsgrad 0 eller 1 må høydeforskjeller rettes opp. Det vil imidlertid sjelden være økonomisk rasjonelt som et enkeltstående tiltak i en bolig som dette. Dersom boligen en gang skal renoveres, kan man vurdere slike tiltak.

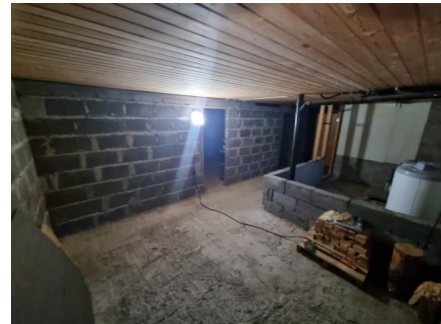
- Det er gjennom hulltaking påvist høyt fuktnivå inne i trekonstruksjonen i hulltakingen, men ikke påvist fuktskader i dette området. Høy luftfuktighet kan over tid føre til muggvekst eller sverting av materialer. Samtidig kan materialer og konstruksjoner bli ødelagt.
- Oppbygging av vegg med forhudningspapp på 2 sider gir økt fare for kondensering i kombinasjon isolasjonsmengde.

Kontroll av bunnsvill i innført yttervegg mot øvre hjørne i allrom. Det er målt 18,6%. Vegg er bygget opp med lettklinkerblokk, forhudningspapp, luftespalte, 50 mm lekter/isolasjon, forhudningspapp og malte panelplater

- Det påviste fuktnivå gir grunn til å overvåke konstruksjonen jevnlig for å se utvikling over tid, og eventuelt foreta tiltak for å unngå fuktskader.

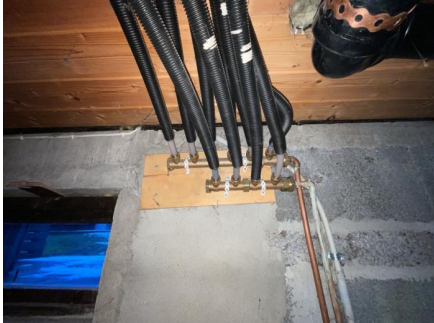
- Det er påvist at eventuelt lekkasjevann fra rør i rør system ikke ledes til sluk eller annen kompensierende løsning.
- Mer enn halvparten av forventet brukstid er passert på innvendige vannledninger.
- Rørkursene på rør-i-rør systemet på vannledninger er ikke merket.

Vannfordelingskolber på vegg

- Rørkurser på rør-i-rør system bør merkes.
- Det bør foretas tiltak på anlegget som sikrer bedre løsning på eventuelt lekkasjevann fra rør i rør system.
- Det er ikke behov for utbedringstiltak siden anlegget fungerer i dag, men ut ifra alder kan skader plutselig oppstå på eldre anlegg.

- Avrenning fra vannfordelingskap/fordelerkolbe skal ledes til sluk/avløp, alternativt kan det monteres automatisk vannstoppeventil som ivaretar vannsikkerheten.

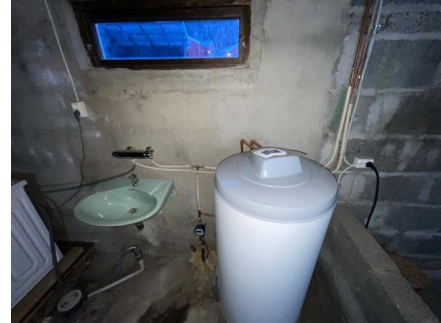
Åpne kobberør på vegg i vaskekjeller

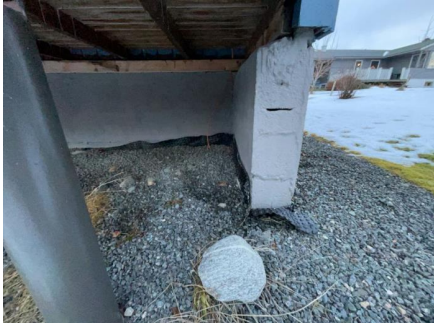
- Det er avvik:
  - Grunnmursplast mangler klemlist på deler av veggen med fare for fukt bak grunnmursplast.

Mangler klemplatt under veranda

- Tiltak:
  - Klemlist bør monteres hvor det mangler for å sikre veggen best mulig mot fukt slik at fukten ikke har mulighet å komme bak grunnmursplasten.

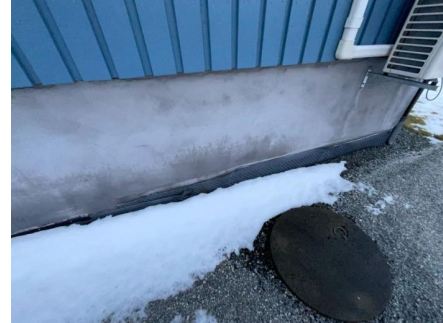
Synlig grunnmursplast på nedre ytre hjørne ved kjellerstue
