# Tilstandsrapport

Enebolig

Sagevollen 9, 4480 KVINESDAL

Befaringsdato: 12.06.2025

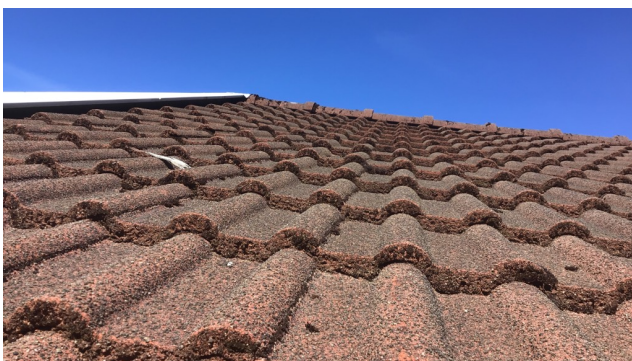
Takteking med betongstein og undertak av sutaksplater. Siden taket (takkonstruksjon, takteking og skorstein) kun er observert fra takfot i stige, er vurderingen begrenset av dette. Det er ikke sikkerhetsmessig forsvarlig å bevege seg ut på taket. Selv om det ikke er avdekket skader under befaringen, betyr ikke dette at det ikke foreligger skader som en besiktigelse på taket kan avdekke. Vær oppmerksom på denne risikoen. En undersøkelse på taket kan utføres av en fagperson under tilstrekkelige sikkerhetsforhold.

- Når takteking og undertak begynner å bli gamle, øker risikoen for lekkasjer, noe som kan føre til omfattende og kostbare reparasjoner av underliggende konstruksjoner dersom en ikke foretar tiltak på konstruksjonene før dette oppstår.

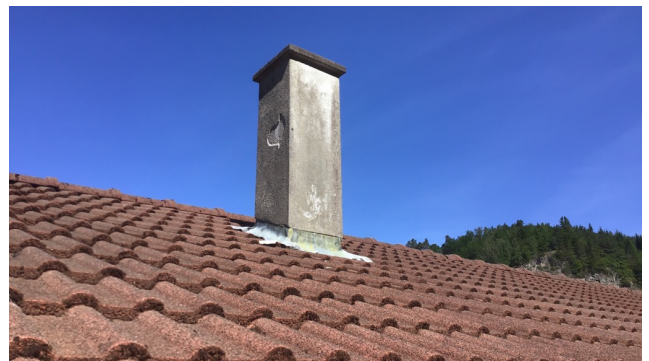
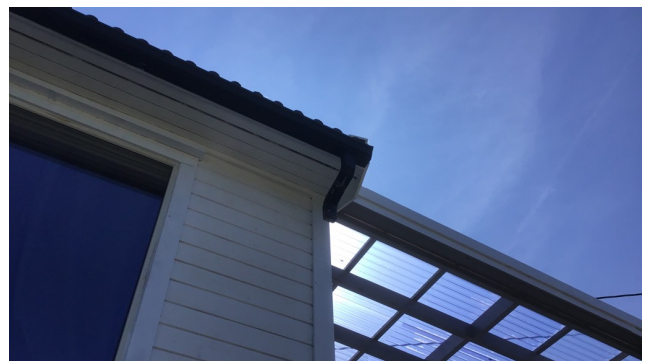
- Puset pipe over har fare for fukt inntrengning
- Mangler nedløp langs vegg ved terrasse

- Stigetrinn for feier må monteres.
- Det anbefales montering av snøfangere på tak over områder hvor det foregår ferdsel på vinterstid.
- Pipe må jevning impregneres for å forhindre fuktinntrengning i konstruksjonen, det anbefales at pipen helbeslås over tak
- Nedløp må monteres

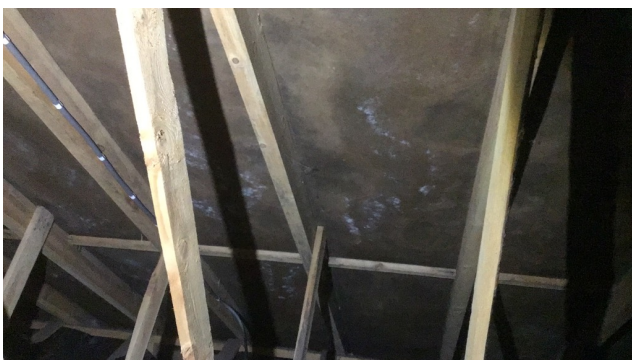
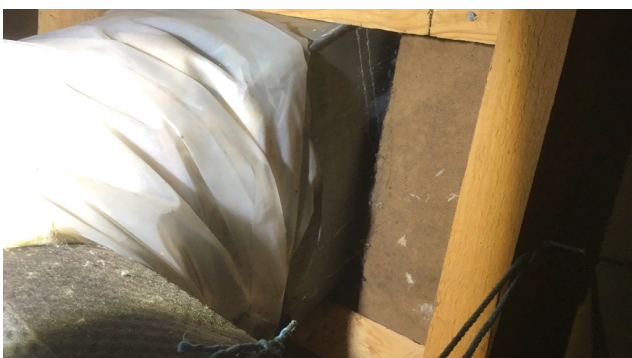
- Det er avvik:
- Undertaket er misfarget.

Utettheter rundt gjennomføringer

- Tiltak:
- Lufting/ventilering bør forbedres med etablering av luftespalte nedkant tak, som vil forbedre luftsirkulasjonen av kaldt loft betraktelig.
- Det må gjøres videre undersøkelser av undertak, tiltak kan ikke utelukkes

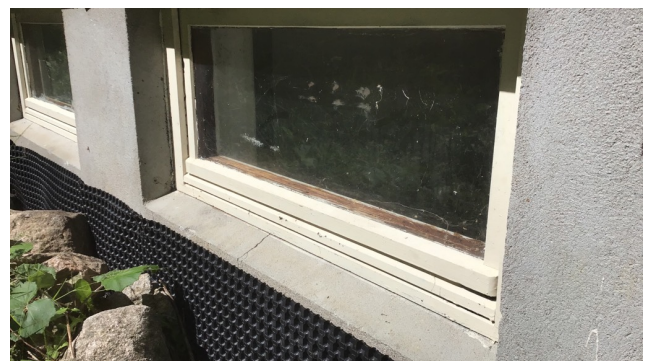
- Det er avvik:
- Vinduer har varierende tilstand. Generelt fremstår vinduene med normal alderstegn og værslitasje og har noe vedlikeholdsbehov.
- På kjellervinduer i mur er det ikke sålebeslag under vinduer. Dette kan påføre vinduene store fukt belastninger ved opptrekk av fukt via mur, som videre kan medføre fuktskader på vinduskarmer
- Eldre vindu i garasjen, det mangler vannbrett og belistning rundt. Det er fare for fuktinntrengning og tiltak må gjøres

Kjellervinduer

- Tiltak:
- Det bør gjøres tiltak på kjellervinduer
- Det må gjøres tiltak på garasje vindu

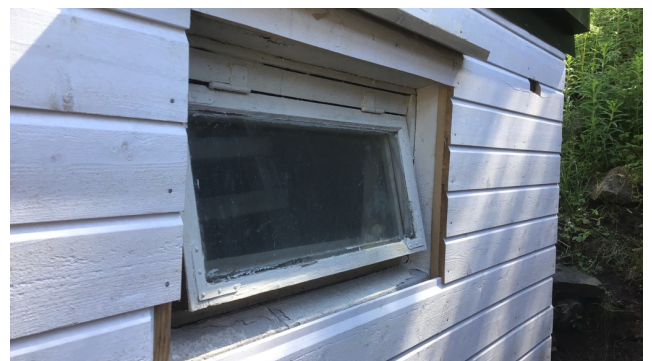
garasje vindu

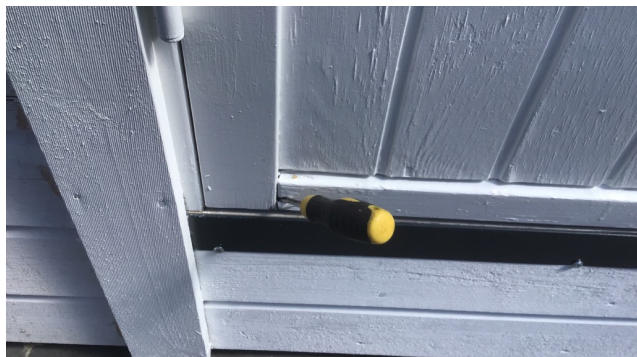
- Det er avvik:
- Det er påvist skader med fukt/råteskader i nedkant balkongdør.

- Tiltak:
- Balkongdøren fungerer i dag, tiltak må beregnes i nær fremtid med repesjon/utskifting

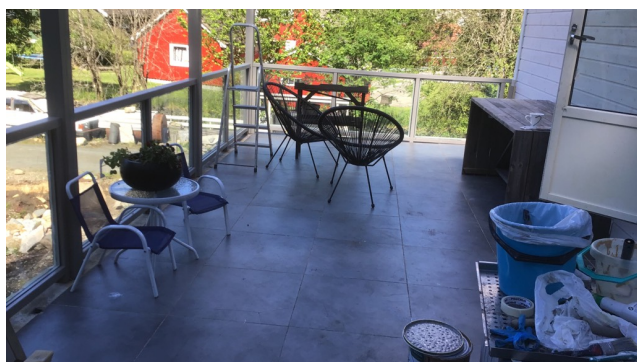
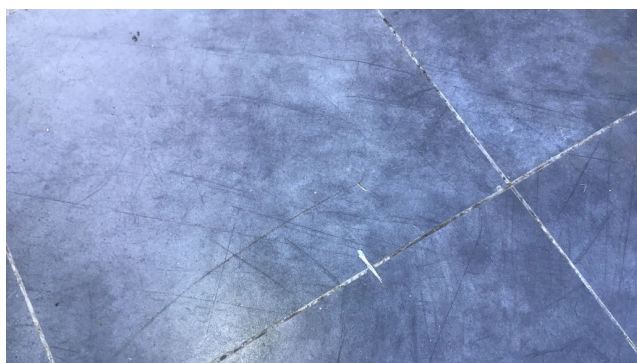
- Rekkverket er for lavt i forhold til dagens krav til rekkverkshøyder.
- Det er registrert løse/sprekke fliser på terrassen

- Det er ikke krav om utbedring av rekkverkshøyde opp til dagens forskriftskrav.
- Det må gjøres tiltak på fliser

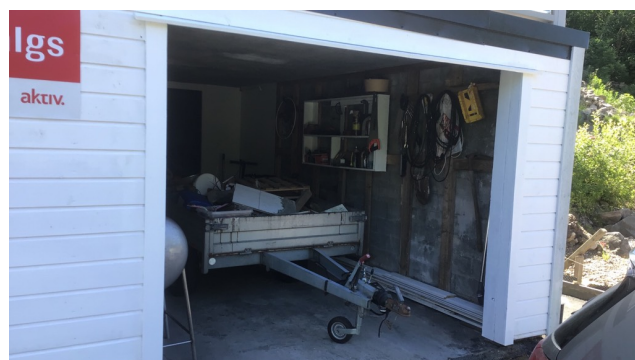
- Det er avvik:
- Det er registrert noe fukt inntrengning i gjennom vegg/gulv i bakkant

- Tiltak:
- Videre undersøkelse bør gjøres, tiltak kan ikke utelukkes

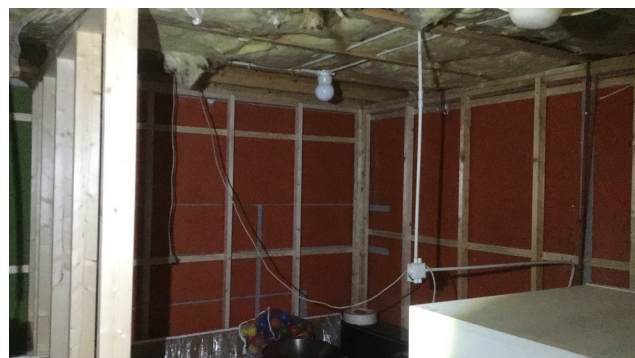
- Det er avvik:
- Det er rom i kjelleren som er under oppussing/modernisering

- Tiltak:
- Det må ferdigstilles rom som er under modernisering i kjelleren

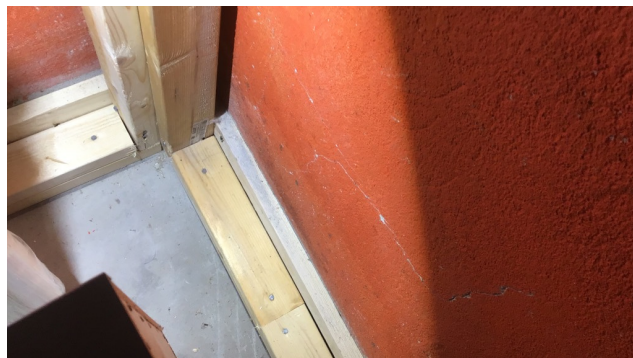
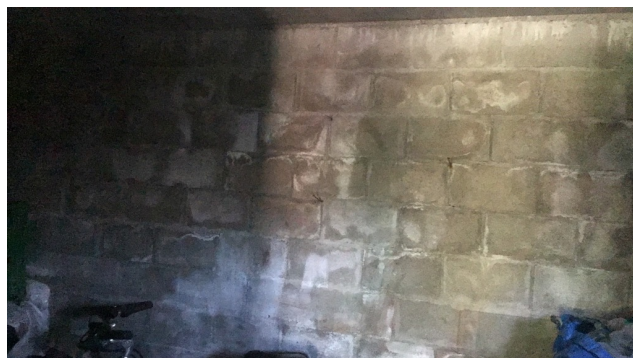
Noe mindre fuktvandring ble registrert ved søk i nedre del av grunnmur og direkte på støpte gulv med en fuktighetsindikator.  
Dette har sammenheng med at det ikke ble brukt fuktsperre (plast) under gulv støpen og fundamenter i denne byggeperioden som gjør at det alltid vil kunne bli noe oppsug av jordfuktighet

Fungerer med dette avviket så lenge veggene er synlige og ikke kledt igjen.

Det er viktig at ikke mer av grunnmur blir foret ut og lukket inne før årsaken til noe fukt er blitt utbedret.

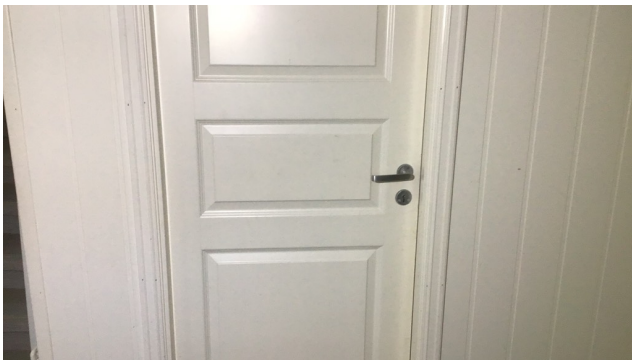
-Badedør med skader i nedkant

-Det bør gjøres tiltak på badedør

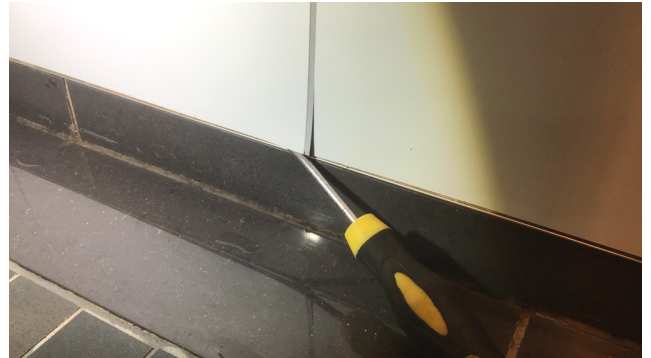
- Det er tegn på fuktskader nederst på våtromsplater.

- Dersom det ikke gjøres tiltak vil fuktopptaket i platene føre til oppsvelling og utett tettesjikt med fare for videre fuktskade i tilstøtende konstruksjoner.

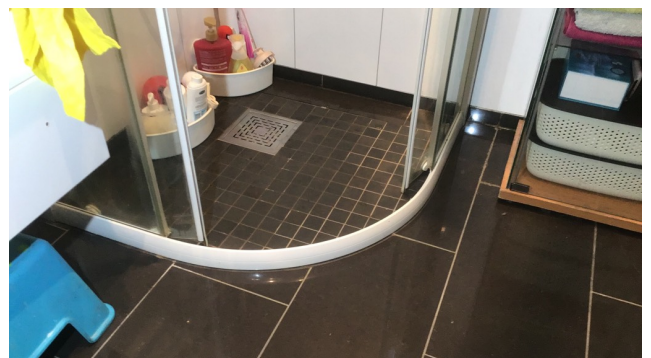
- Det er mulighet for at det kan forekomme vannlekkasje på våtrommet hvor vann ikke vil gå til sluk.
- Det er påvist avvik i fallforhold til sluk i forhold til krav i forskrift på byggetidspunktet.

- Det bør etableres avrenning inn til sluk for hele våtrommet.
- Et bad med manglende/reduert fall til sluk blir mindre funksjonelt og sikkert for brukeren. Dette kan medføre stående vann på gulvet, vann som ikke ledes effektivt til sluket, økt risiko for at vann renner ut av rommet og redusert sklisikkerhet på gulvet.

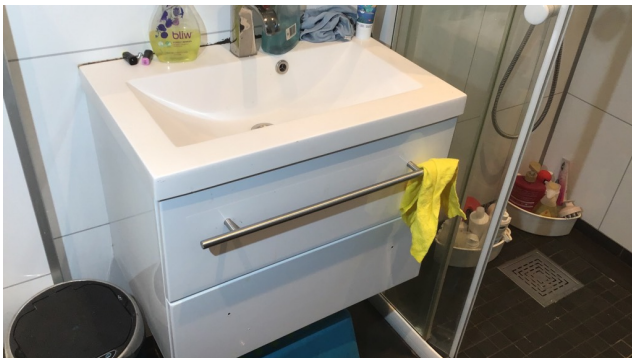
- Det er ikke påvist tilfredsstillende løsning for å synliggjøre lekkasje fra innebygget systerne.

- Ved implementering av innebygget systerne var det ikke krav om lekkasjesikring, konstruksjonen bør jevnlig observeres.

-Håndtak bør monteres i skuff

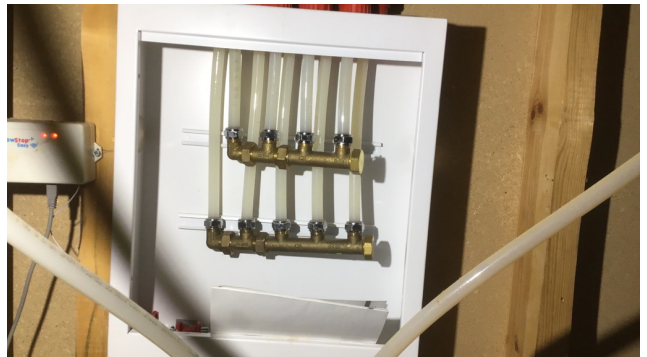
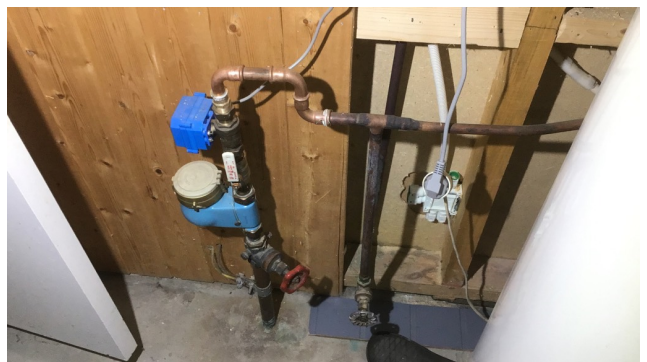
- Det er påvist at eventuelt lekkasjevann fra rør i rør system ikke ledes til sluk eller annen kompenserende løsning.

- Det bør foretas tiltak på anlegget som sikrer bedre løsning på eventuelt lekkasjevann fra rør i rør system.

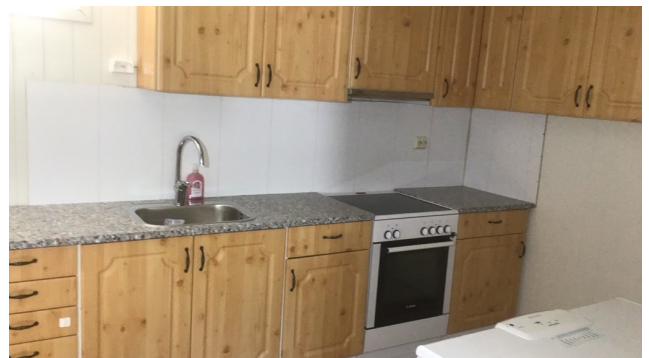
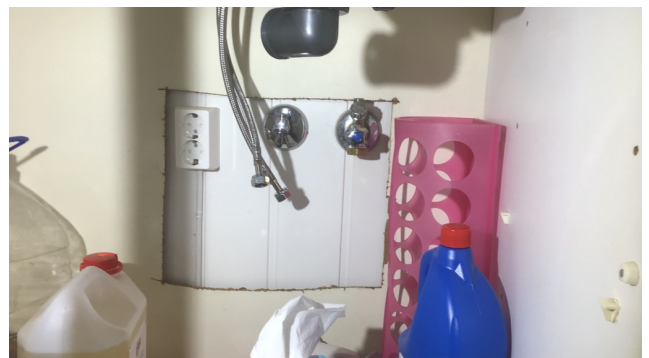
Vann/avløps er ikke koblet til

-Vann/avløps ledninger må kobles til
