Sagevollen 9, 4480 KVINESDAL

## **Prestegården - Meget pen enebolig med utleiedel og garasje.**

Befaringsdato: 12.06.2025 Rapportdato: 20.06.2025 Oppdragsnr.: 20755-1300 Referansenummer: OU1533

Autorisert foretak: KE Takst AS Sertifisert Takstingeniør: Karl Henry Englund Vår ref:

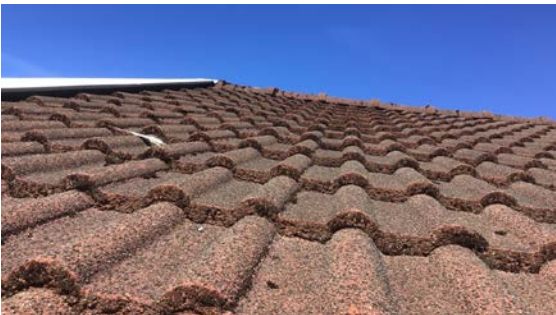
**Vurdering av avvik:**  
• Mer enn halvparten av forventet brukstid er passert på taktekkingen.  
• Mer enn halvparten av forventet brukstid er passert på undertak.

**Konsekvens/tiltak**  
• Når taktekking og undertak begynner å bli gamle, øker risikoen for lekkasjer, noe som kan føre til omfattende og kostbare reparasjoner av underliggende konstruksjoner dersom en ikke foretar tiltak på konstruksjonene før dette oppstår.

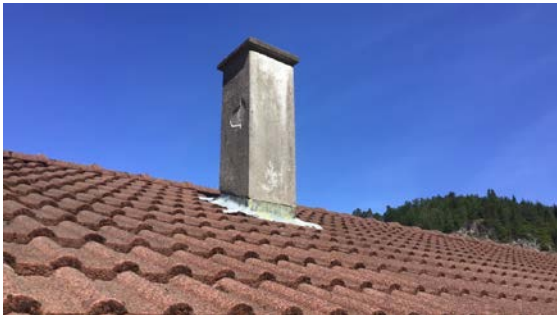
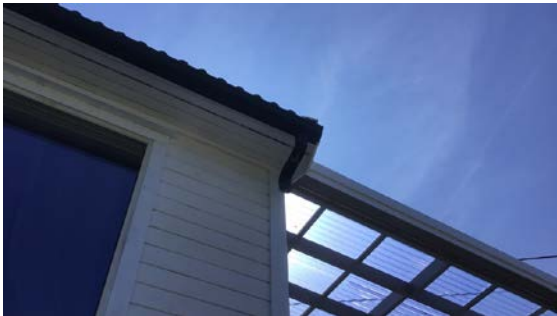
### Nedløp og beslag

Takrenner og nedløp av plast. Pipe puset over tak med bunnbeslag i nedkant mot takstein.

Mangler nedløp langs vegg

- Stigetrinn for feier må monteres.
- Det anbefales montering av snøfangere på tak over områder hvor det foregår ferdsel på vinterstid.
- Pipe må jevning impregneres for å forhindre fuktinntrengning i konstruksjonen, det anbefales at pipen helbeslås over tak
- Nedløp må monteres

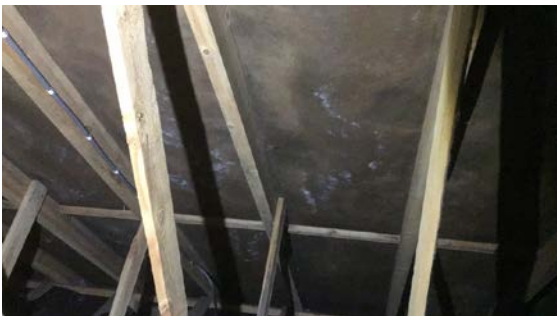
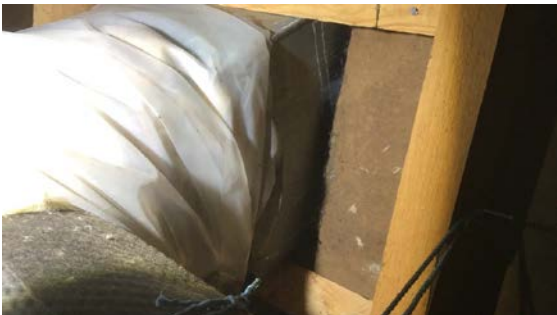
**Vurdering av avvik:**  
• Det er avvik:  
• Undertaket er misfarget.  
-Luftingen av takkonstruksjonen vurderes og være begrenset/liten med kun ventiler i gavler.  
-Det er ikke registrert luftespalte ved takutstikk og på øverste loft som tilsier at det ikke kommer tilluft inn i konstruksjonen/kaldt loft. Innvendig er det utført besiktelse på øverste loft ved lofts luke.

Utettheter rundt gjennomføringer

**Konsekvens/tiltak**  
• Tiltak:  
-Lufting/ventilering bør forbedres med etablering av luftespalte nedkant tak, som vil forbedre luftsirkulasjonen av kalt loft betraktelig.  
-Det må gjøres videre undersøkelser av undertak, tiltak kan ikke utelukkes

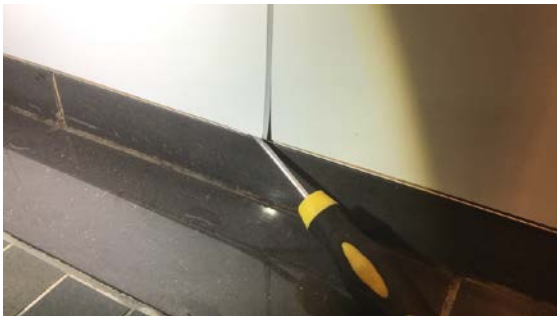
- Dersom det ikke gjøres tiltak vil fuktopptaket i platene føre til oppsvelling og utett tettesjikt med fare for videre fuktskade i tilstøtende konstruksjoner.

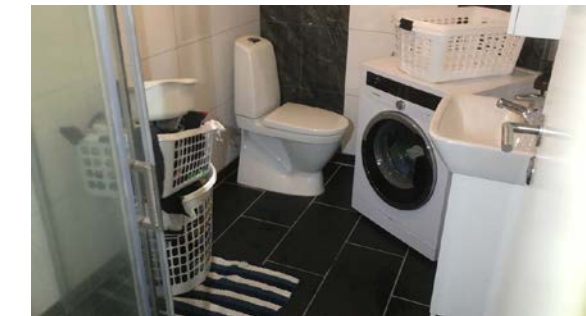
Det er mekanisk ventilasjon og stråleovn på vegg til oppvarming

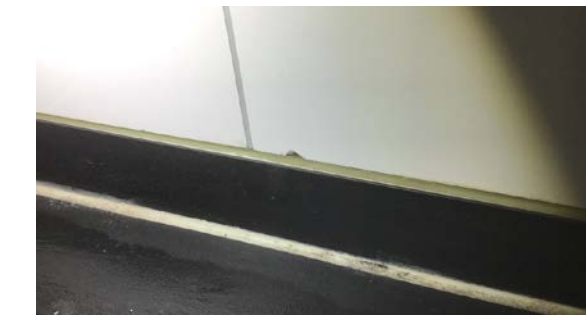
-Lokalt tiltak bør gjøres
