# Tilstandsrapport

Enebolig

Kvakstadveien 4 , 1866 BÅSTAD

Befaringsdato: 24.02.2026

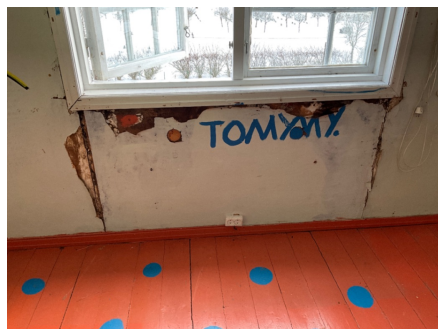
- Det er ingen eller liten lufting i nedre kant av kledning mot grunnmur.
- Det er påvist fuktskader i veggkonstruksjonen.
- Det er påvist spredte råteskader i bordkledningen.
- Det er værslitt/oppsprukket trevirke/trepaneler.

- Ikke tilstrekkelig med lufting mellom kledning og yttervegg. God lufting er viktig og skal drenere ned og lede ut vann som trenger gjennom regnskjermen, slippe ut eventuell fuktighet fra indre deler av veggene samt gi mulighet for at fuktighet kan tørke ut fra baksiden av regnskjermen.

- Det er påvist værslitt og oppsprukket trevirke/trepaneler samt råteskader, som følge av elde, eksponering av vær/vind samt manglende vedlikehold opp gjennom årene.

- Påvist fuktskader i veggene i innredet rom på loftet, som følge av utettheter rundt vinduet.

- Det bør etableres tilstrekkelig lufting mellom kledning og yttervegg for å sikre god drenering og uttørking av fukt, og dermed redusere risikoen for ytterligere fuktskader og råte.

- Værslitt og oppsprukket trevirke samt råteskadet kledning må skiftes ut for å hindre videre forringelse av fasaden og underliggende konstruksjon.

- Fuktskader i veggene ved loftsrom må utbedres, og utettheter rundt vinduet må tettes for å forhindre ytterligere vanninntrenging og skade på konstruksjonen. Ytterligere undersøkelser må gjennomføres for å få kartlagt tilstanden.

**Kostnadsestimat: 200 000 - 500 000**

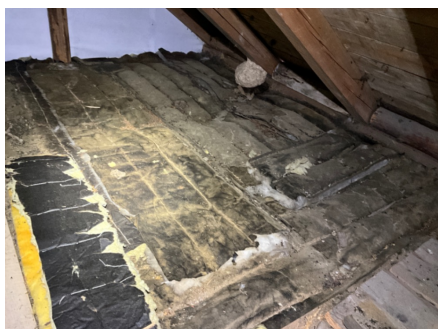
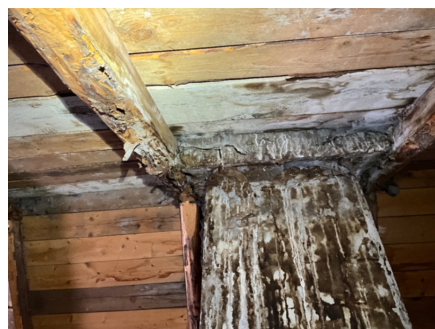
## TG 2 Takkonstruksjon/Loft

- Det er begrenset/dårlig ventilering av takkonstruksjonen.
- Det er påvist fuktskjolder/skader i takkonstruksjonen.
- Det er registrert symptom på aktivitet fra skadedyr.

- Det er begrenset lufting ned mot endene av loftet. God og kontinuerlig lufting er viktig for å redusere risikoen for skader.

- Det er ikke etablert dampsperre mot kaldt loft. Manglende dampsperre kan føre til økt risiko for kondens, noe som igjen kan gi fuktskader. Det er påvist flere fuktskjolder på gulv og overflater, som kan relateres til kondensering. Dampsperrrens funksjon er å hindre at varm og fuktig inneluft trenger opp i det kalde loftsrommet, hvor den kan kondensere og forårsake fuktskader.

- Det er påvist spor etter mus på loftet, noe som indikerer at skadedyr har hatt tilgang til området. Årsaken til dette kan være små åpninger, sprekker eller utilstrekkelig tetting i byggets konstruksjon, som gir mus mulighet til å trenge inn. Også påvist vepsebol.

- Det er påvist fuktskjolder i undertaket rundt pipen.

- Det bør etableres tilstrekkelig ventilering av takkonstruksjonen for å redusere risikoen for fukt- og muggskader.
- Det anbefales å etablere dampsperre mot kaldt loft for å hindre kondensdannelse, som kan føre til fuktskader på gulv og overflater.
- Tiltak for å tette åpninger og sprekker bør gjennomføres for å hindre tilgang for skadedyr, da mus kan forårsake skade på materialer og bidra til dårlig inneklima.
- Fuktproblemer rundt pipe og andre utsatte områder bør utbedres for å forhindre videre skade på undertak og konstruksjon.

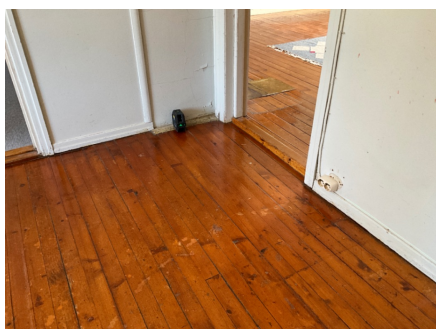
- Det er målt høydeforskjell på mellom 15-30 mm gjennom hele rommet. Tilstandsgrad 2 gis med bakgrunn i standardens krav til godkjente måleavvik.
- Målt høydeforskjell på mellom 10 - 20 mm innenfor en lengde på 2 meter. Tilstandsgrad 2 gis med bakgrunn i standardens krav til godkjente måleavvik.
- Målt høydeforskjell på over 20 mm innenfor en lengde på 2 meter. Tilstandsgrad 3 gis med bakgrunn i standardens krav til godkjente måleavvik.

- Det ble foretatt kontroll på planhetsavvik ved hjelp av en punktlaser, målt ca. 22 mm avvik i stue og 20 mm i kjøkken. Lokalt ble det målt 18 mm over 2 meter i stue og 11 mm i kjøkken. I 2. etasje ble det målt ca. 28 mm avvik i kjøkken og 22 mm i soverom. Lokalt ble det målt 25 mm over 2 meter i kjøkken og 15 mm i soverom.

- Konsekvensen av avvikene er hovedsakelig estetisk, men kan påvirke møblering og innredning.

**Kostnadsestimat: 20 000 - 100 000**

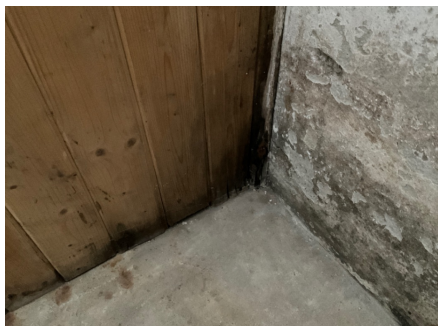
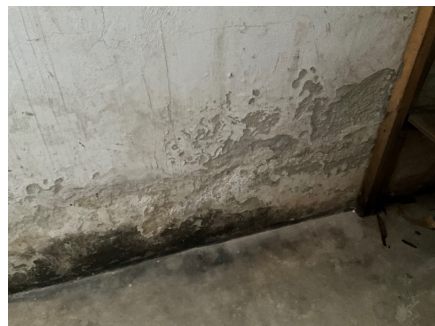
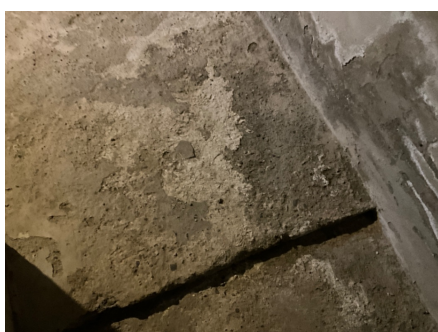
## Rom Under Terreng

- Det er påvist indikasjoner på noe fuktgjennomtrenging i kjellergulv.
- Det er påvist indikasjoner på noe fuktgjennomtrenging inn i kjellermur.
- Det er påvist synlige fukt/råteskader i treverk i underetg./kjeller, hulltaking er derfor ikke nødvendig
- Påvist en del salt-/kalkutslag på vegger i kjeller. Saltutslag dannes når fuktighet kommer igjennom mur og krystalliseres på innsiden av kjellermurvegg.
- Det er ikke montert fuktsperre eller lagt isolasjon mot grunnen, det må derfor påregnes fukt fra grunnen.
- Påvist fukt og råteskader på trevirke i kjeller, både i panel og hyller, som følge av eksponering av fukt over tid.

- Andre tiltak:
  - Det må foretas tiltak for å utbedre årsakene til fukt- og råteskadene, samt utbedre skadene i treverket. For å forhindre videre skadeutvikling bør vegger og hyller rives.
  - Gitt alderen på dreneringen anbefales det at murveggene ikke kles inn, men heller får god luftsirkulasjon for å redusere risikoen for fuktskader.
  - Det anbefales å overvåke fuktnivået jevnlig for å følge utviklingen over tid og forhindre ytterligere skader.
  - Dersom tiltak ikke iverksettes, er det økt risiko for videre fukt- og råteskader, samt mulige følgeskader på bygningskonstruksjonen.

**Kostnadsestimat: 20 000 - 100 000**

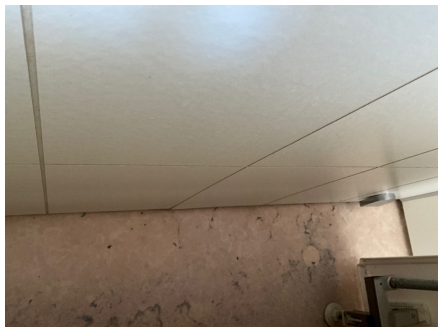
- Det er påvist tegn til fuktskader i overflater.
- Våtromsplater er ikke montert fagmessig.

- Det bør foretas utbedring av våtromsplatene, inkludert korrekt montering og tetting i nedre del ved badekaret, for å hindre videre fuktskader og redusere risiko for vanninntrenging i konstruksjonen.

- Mangelfull utførelse kan føre til redusert levetid på materialene og økt fare for følgeskader i tilstøtende bygningsdeler.
