**aktiv.**

Kvakstadveien 4, 1866 BÅSTAD

**Båstad- Romslig bolig med bl.a  
4 soverom, 2 bad. Stor flott tomt,  
attraktiv beliggenhet.**

# Tilstandsrapport

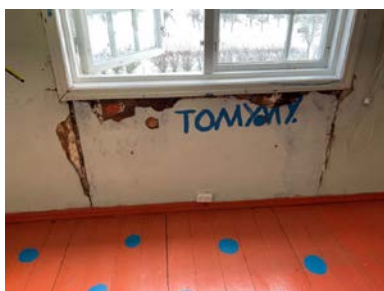
- Fuktskader i veggen ved loftsrom må utbedres, og utettheter rundt vinduet må tettes for å forhindre ytterligere vanninntrenging og skade på konstruksjonen. Ytterligere undersøkelser må gjennomføres for å få kartlagt tilstanden.

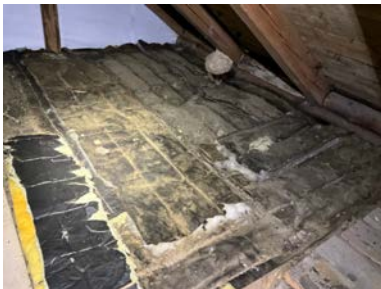
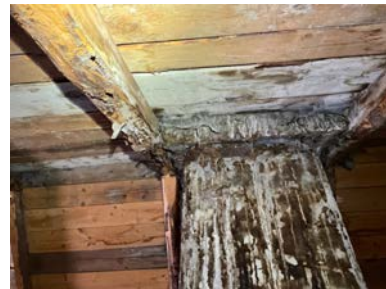
## 1 TG 2 Takkonstruksjon/Loft

Avvik: • Det er begrenset/dårlig ventilering av takkonstruksjonen.

• Det er påvist fuktskjolder/skader i takkonstruksjonen.

• Det er registrert symptom på aktivitet fra skadedyr.

- Det er begrenset lufting ned mot endene av loftet. God og kontinuerlig lufting er viktig for å redusere risikoen for skader.

- Det er ikke etablert dampsperre mot kaldt loft. Manglende dampsperre kan føre til økt risiko for kondens, noe som igjen kan gi fuktskader. Det er påvist flere fuktskjolder på gulv og overflater, som kan relateres til kondensering. Dampsperrens funksjon er å hindre at varm og fuktig inneluft trenger opp i det kalde loftsrommet, hvor den kan kondensere og forårsake fuktskader.

- Det er påvist spor etter mus på loftet, noe som indikerer at skadedyr har hatt tilgang til området. Årsaken til dette kan være små åpninger, sprekker eller utilstrekkelig tetting i byggets konstruksjon, som gir mus mulighet til å trenge inn. Også påvist vepsebol.

- Det er påvist fuktskjolder i undertaket rundt pipen.

- Det bør etableres tilstrekkelig ventilering av takkonstruksjonen for å redusere risikoen for fukt- og muggskader.
- Det anbefales å etablere dampsperre mot kaldt loft for å hindre kondensdannelse, som kan føre til fuktskader på gulv og overflater.
- Tiltak for å tette åpninger og sprekker bør gjennomføres for å hindre tilgang for skadedyr, da mus kan forårsake skade på materialer og bidra til dårlig innneklima.
- Fuktproblemer rundt pipe og andre utsatte områder bør utbedres for å forhindre videre skade på undertak og konstruksjon.

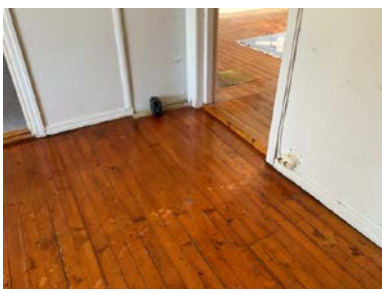
- Konsekvensen av avvikene er hovedsakelig estetisk, men kan påvirke møblering og innredning.

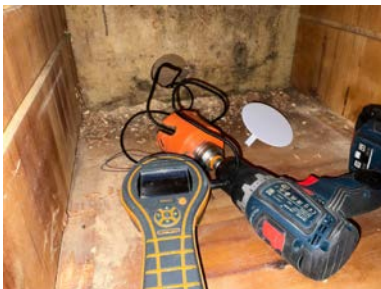
## KJELLER > VASKEROM

Avvik: • Våtrommet må oppgraderes for å tåle normal bruk etter dagens krav.

- Vaskerommet bør oppgraderes med godkjent tettesjikt for å tåle normal bruk som våtrom etter dagens krav. Rommet kan i dag fortsatt brukes, men manglende tetthet innebærer økt risiko for lekkasjer og fuktskader i tilstøtende konstruksjoner. Eventuell utbedring bør ikke gjøres før utvendige fuktsikringstiltak er utført.

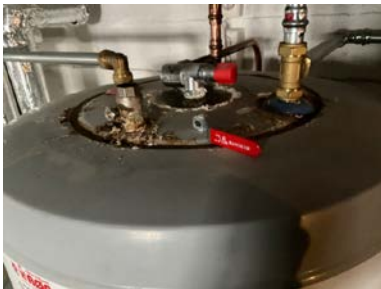
- Varmtvannstank: Varmtvannstanken på ca. 200 liter er fra 2012 og er plassert i kjeller. Det er også to akkumulatortanker i kjeller fra 2012. Det er ikke tilfredsstillende el-tilkobling av varmtvannstank, og det er påvist noe irr/korrosjon i koblinger til akkumulatortank.

- Tiltak:
- Det bør etableres tilfredsstillende el-tilkobling etter gjeldende forskrift for å redusere risiko for varmgang og brann.
- Påvist irr/korrosjon i koblinger til akkumulatortank bør utbedres for å hindre lekkasjer og ytterligere skader på anlegget.
- Manglende utbedring kan medføre økt fare for elektriske feil, vannskader og skader på bygningen.
