Tilstandsrapport

Enebolig

Heliveien 755, 1821 SPYDEBERG

Befaringsdato: 08.10.2024

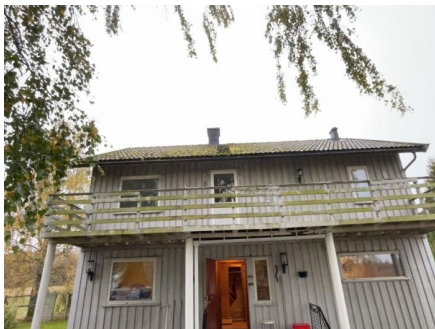
Nedløp og beslag

- Det er påvist avvik i beslagløsninger.
- Det mangler snøfangere på hele eller deler av taket, men det var ikke krav om dette på byggemeldingstidspunktet.
- Mer enn halvparten av forventet brukstid er passert på renner/nedløp/beslag.

- Foruten alder på utvendige beslagløsninger, ble det påvist noe korrosjon/avflassinger på utvendige beslag. Ellers er takrenner og nedløp generelt tette, og tar ikke unna takvannet på tiltenkt måte.

- Påvist noe fukt skjolder rundt pipe på loftet samt fukt skjolder på selve pipe, som kan være tegn på utettheter i utvendig beslag.

- Overvåk tilstanden jevnlig. For å få tilstandsgrad 0 eller 1 må beslag/renner/nedløp skiftes ut, men tidspunktet for når dette er nødvendig er vanskelig å si noe om.
- Andre tiltak:

Foruten alder, så må takrenner og nedløp må renses, for å forhindre tett nedløpsrør/drenering samt skadeutvikling.

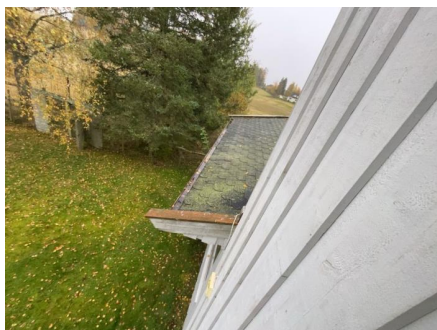
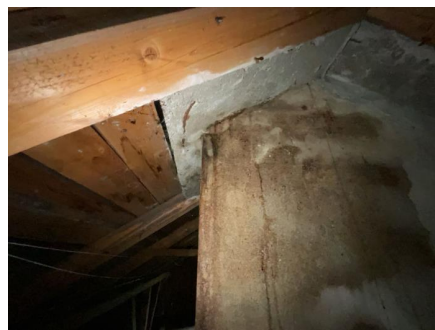
TG 2 Veggkonstruksjon

- Det er ingen eller liten lufting i nedre kant av kledning mot grunnmur.
- Det er påvist spredte råteskader i bordkledningen.
- Det er værslitt/oppsprukket trevirke/trepaneler.

- Ikke tilstrekkelig med lufting mellom kledning og yttervegg. God lufting er viktig og skal drenerer ned og lede ut vann som trenger gjennom regnskjermen, slippe ut eventuell fuktighet fra indre deler av veggen samt gi mulighet for at fuktighet kan tørke ut fra baksiden av regnskjermen.

- Det ble foretatt stikktakninger etter råte/dårlig kledning ved hjelp av en syl, påvist råte i spredte bord, ellers påvist værslitt trevirke/tørkesprekker.

- Råteskadet trekledning må skiftes ut for å forhindre videre skadeutvikling.

- Vedrørende lufting, kan konstruksjonen fungere med dette avviket, det må dog gjøres utbedringer om avviket skal lukkes. Det vil imidlertid sjelden være økonomisk rasjonelt som et enkeltstående tiltak. Ved bytting av kledning, bør konstruksjon/lufting bygges opp riktig.

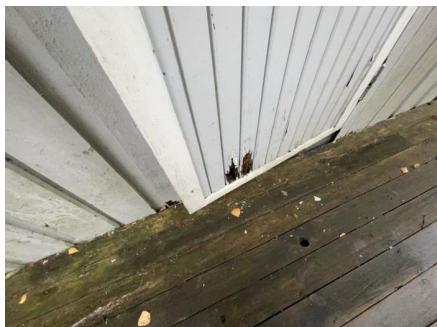
TG 3 Balkonger, terrasser og rom under balkonger

- Åpninger i rekkverk er ikke i henhold til krav i dagens forskrifter.
- Det er påvist fukt/råteskader i konstruksjonen.
- Rekkverket er for lavt i forhold til dagens krav til rekkverkshøyder.
- Det er påvist at dekke på terrassen har en del sprekker.
- Det er værslitt/oppsprukket trevirke/trepaneler.
- Konstruksjonene har omfattende skjevheter.

- Påvist fukt/råteskader i verandakonstruksjonen, både i gulvbord og i plater under veranda. Ellers fremstår uteplasser med utbedringsbehov, bærer preg av elde og slitasje.
- Påvist generelle, store skjevheter i verandakonstruksjonen, som følge av for dårlig grunnarbeid/fundamentering.
- Påvist sprekker i vegger rundt terrasse, årsak er ukjent.
- Rekkverkshøyde målt til under 1 meter, som er dagens krav til rekkverk. Rekkverket er dog iht. krav ved oppføringstidspunktet.
- Avstand mellom horisontalt rekkverk er målt til over 20 mm. Iht. Byggforskserien: 536.112, Rekkverk, står følgende: "Spiler bør være vertikale for å hindre kltring. Horisontale eller skrå spalter i rekkverket må være maks 20 mm, slik at man ikke kan få fotfeste i rekkverket".

- De påviste skader må utbedres.
- Lokal utbedring/utskiftning bør utføres.
- Andre tiltak:

Kostnadsestimat: 50 000 - 100 000

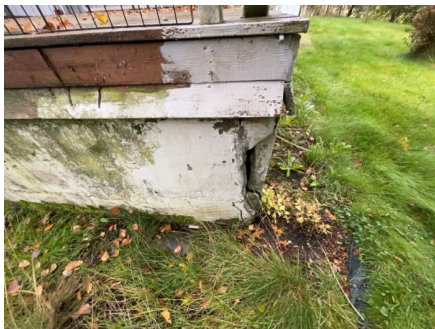
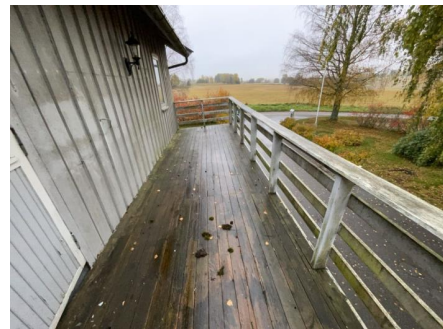
TG 3 Overflater

- Det er stedvis påvist synlige skader på overflater.
- Det er påvist fuktsskader på overflater.

- Overflater i boligen bærer generelt preg av slitasje/skader, utover hva man burde forvente. Ellers påvist en del fuktsskader på overflater, med ukjent årsakssammenheng.

- Overflater må utbedres eller skiftes.
- Gjennomføre ytterligere undersøkelser og foreta utbedring av skade.

Kostnadsestimat: 50 000 - 100 000

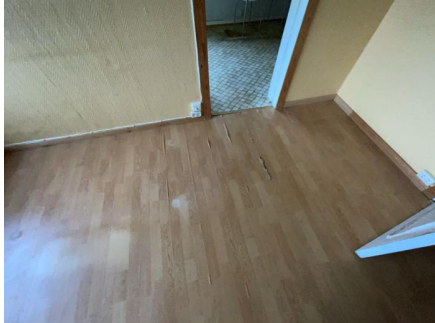
TG 2 Etasjeskille/gulv mot grunn

- Målt høydeforskjell på mellom 10 - 20 mm innenfor en lengde på 2 meter. Tilstandsgrad 2 gis med bakgrunn i standardens krav til godkjente måleavvik.
- Målt høydeforskjell på over 15 mm gjennom hele rommet. Tilstandsgrad 2 gis med bakgrunn i standardens krav til godkjente måleavvik.

- Det ble foretatt kontroll på planhetsavvik ved hjelp av en punktlaser, målt ca. 25 mm avvik i soverom i 1. etasje. Lokalt ble det målt 10 - 11 mm over 2 meter i samme rom. I 2. etasje ble det målt ca. 15 mm avvik i stue og ett soverom. I kjeller ble det målt ca. 15 mm i kjellerstue, lokalt ble det målt 12 mm over 2 meter i samme rom. Generelt med lokale forskjeller i kjellerstue. Laminat ligger ikke plant mot grunnen.

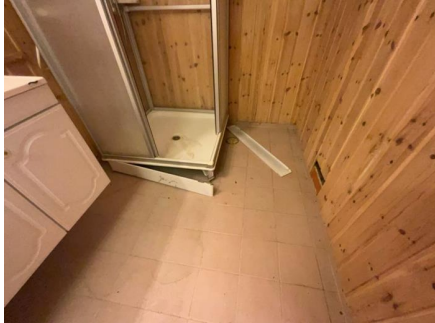
1. ETASJE > BAD

- Det er tegn på fuktskader nederst på våtromsplater.
- Det er vindu/dør med ikke fuktbestandige materialer i våtsonen (ved vask, dusj, badekar, osv.), løsningen eller byggematerialet er uegnet
- Våtromsplater er ikke montert fagmessig.

- Baderomsplater er ikke fagmessig montert, nedre del av plater er utsatt for fuktighet og har dels skader som følge av dette. Ellers er vinduet plassert i våtzone, dette er en risikokonstruksjon, da membransjiktet trolig er lagt inn mot vinduet.

- Uegnede materialer må fuktbeskyttes/utskiftes.

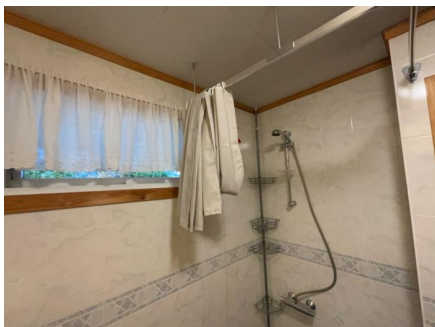
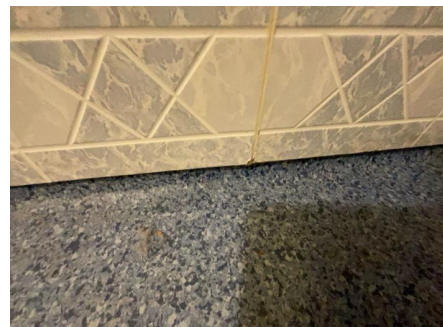
TG 2 Overflater Gulv

- Det er påvist at høydeforskjell fra topp slukrist til gulv/synlig topp membran ved dørterskel er mindre enn 25 mm.
- Det er påvist avvik i fallforhold til sluk i forhold til krav i forskrift på byggetidspunktet.

- Andre tiltak:

- Våtrommet kan fungere med dette avviket, det må dog gjøres utbedringer om avviket skal lukkes. Det vil imidlertid sjelden være økonomisk rasjonelt som et enkeltstående tiltak. Ved en eventuell renovering, påse at badet bygges med riktig fall til sluk. Det presiseres at ved eventuelle lekkasjer, er det ikke sikkert at sluk vil holde unna, og at vann renner ut i tilstøtende rom med fuktskader som konsekvens.

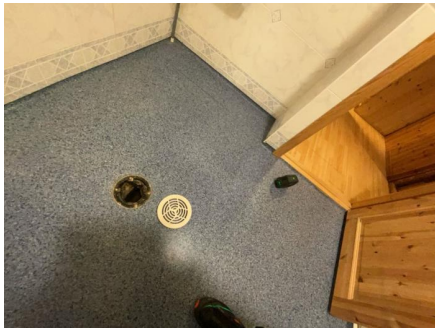
TG 2 Sluk, membran og tettesjikt

- Det er påvist mangelfull/feil utførelse rundt rørgjennomføringer e.l. som gir fare for fukt i konstruksjonen i våtsone.
- Mer enn halvparten av forventet brukstid er passert på membranløsningen.
- Mer enn halvparten av forventet brukstid er passert på slukløsningen.

- Over halvparten av forventet brukstid på tettesjikt og sluk er passert, og det er usikkert om tettesjiktet er rustet for dagens bruk, med utstrakt dusjing og vannsøl. Tilstand forutsetter derfor tett dusjkabinett med avløp til sluket. Det er dog ingen garantier, og det er usikkert når tettesjikt må skiftes ut.

- Løsningen/utførelsen rundt rørgjennomføringer gir fare for fukt inn i konstruksjoner.
- Installering av tett dusjkabinett anbefales.
- Overvåk tilstanden jevnlig. For å få tilstandsgrad 0 eller 1 må tettesjiktet skiftes ut, men tidspunktet for når dette er nødvendig er vanskelig å si noe om.

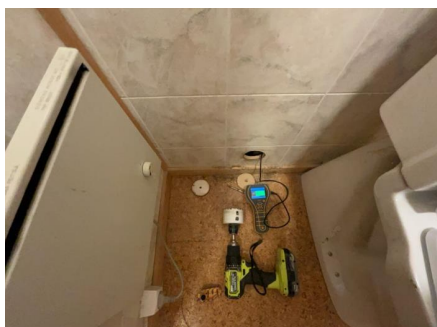
1. ETASJE > VASKEROM

- Våtromsplater er ikke montert fagmessig.
- Plater er stedvis montert direkte ned mot belegg, noe som har resultert i mindre skader i nedre del av plater.

- Andre tiltak:
- Ikke behov for umiddelbare tiltak, vaskerom fungerer med dagens tilstand, men på grunn av påviste forhold, gir det grunn til å holde området under oppsikt

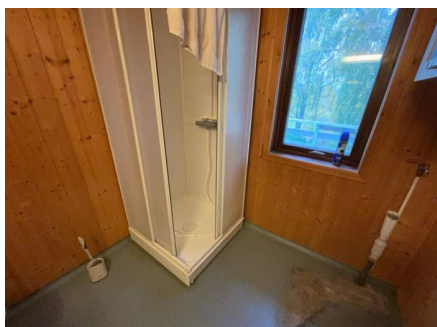
1 TG 2 Overflater Gulv

- Det er avvik:
- Påvist misfarging på gulvet.

- Tiltak:
- Overflater på badet var ikke vasket, og det er usikkert om misfargingen vil gå bort etter vask.
