# Tilstandsrapport

Enebolig

Linneaveien 17 , 3154 TOLVSRØD

Befaringsdato: 08.04.2026

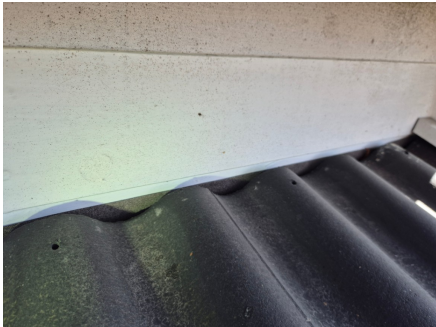
Ingen oppkant bak kledning eller beslag.

Det bør etableres korrekt oppkant og beslag i overgang vegg/tak for å sikre tilfredsstillende tetting. Manglende løsning medfører økt risiko for vanninntrengning, med fare for fuktskader i underliggende konstruksjoner.

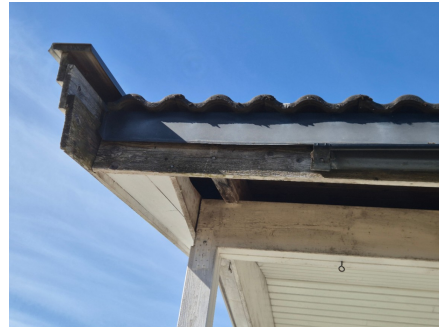
Mangler takrenne i enden til overbygget terrasse.

Takfotbeslag bør monteres over kjellernedgang, og takrenne bør etableres i enden av overbygget terrasse for å hindre vanninntrengning og skader på konstruksjonen.

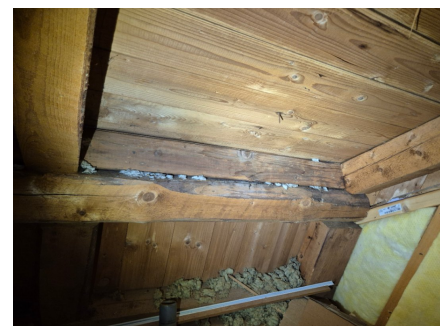
Ingen lufting.

Det bør etableres bedre lufting i nedre kant av konstruksjonen for å sikre tilstrekkelig ventilasjon. Manglende lufting kan føre til opphopning av fukt, som igjen kan gi økt risiko for råte- og fuktskader på konstruksjonen.

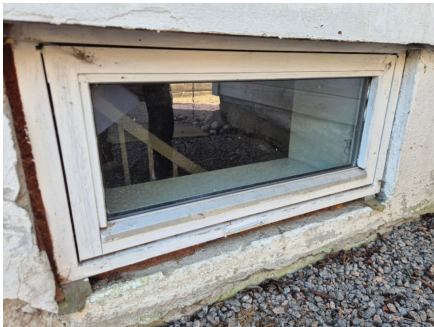
TG 2 gis på bakgrunn av en helhetsvurdering med generell slitasjegrad på vinduer av eldre dato, med slitte tettelister og noe værslitt treverk. Det er sprekk i glasset i kjellerstuen, og kjellervinduet i gangen er ikke pusset inn. Flere vinduer mangler beslag både over og under.

Ikke pusset inn vindu.

Det bør vurderes utskifting eller utbedring av vinduene, spesielt der funksjonaliteten er redusert og tettelister er slitt. Dersom tiltak ikke gjennomføres, kan det oppstå økt varmetap, trekk, kondens og ytterligere forringelse av treverket, noe som kan medføre behov for mer omfattende reparasjoner på sikt.

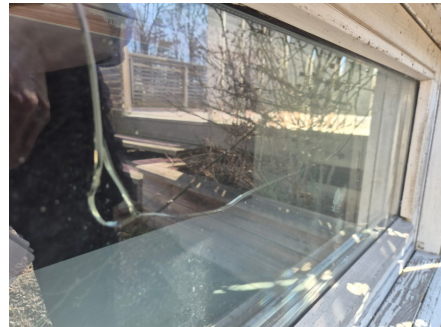
Sprekk i glas, og ingen beslag i bunn.

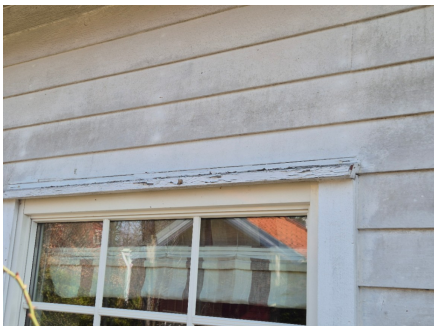
Værslitt vannbrett uten beslag.

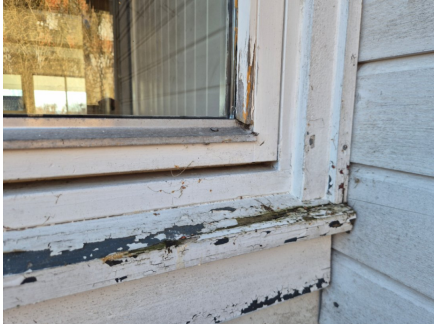
Vinduet er værslitt og har råteskader i vannbrett.

Råteskader i vannbrett.

Vinduet og vannbrettet må skiftes ut for å hindre videre råteskader og redusere risikoen for fuktskader i tilstøtende konstruksjoner. Dersom tiltak ikke iverksettes, kan det oppstå behov for mer omfattende reparasjoner på sikt.

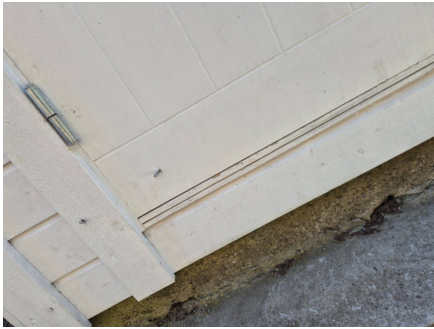
Kjellerdør har ingen beslag i nedre del.

Det bør monteres beslag i nedre del av kjellerdør og terrassedør for å beskytte mot vanninntrenging og råteskader, samt isolere rundt kjellerdør for å unngå kald trekk.  
Ytterdør med knust sideglass bør skiftes for å ivareta sikkerhet, energieffektivitet og hindre ytterligere skade.

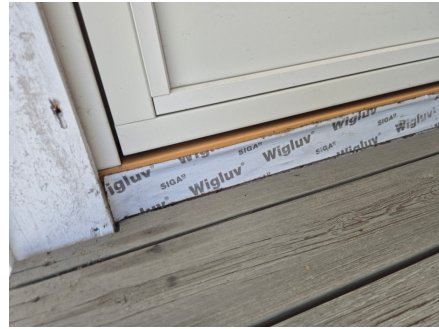
Terrassedør har ingen beslag i nedre del.

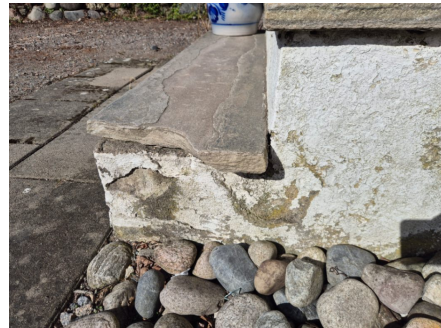
Løst puss og knekt skifer.

Skadet skiferstein bør skiftes ut og løst puss utbedres for å hindre videre nedbrytning. Rekkverk bør vedlikeholdes/overflatebehandles og råteskadet treverk skiftes ut for å hindre videre råteutvikling.

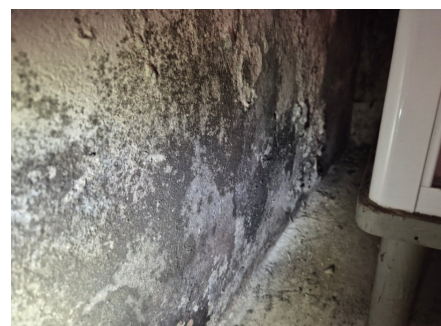
- Det er gjennom hulltaking påvist høyt fuktnivå inne i trekonstruksjonen i hulltakingen, men ikke påvist fuktskader i dette området. Høy luftfuktighet kan over tid føre til muggvekst eller sverting av materialer. Samtidig kan materialer og konstruksjoner bli ødelagt.
- Det er påvist indikasjoner på noe fuktgjennomtrenging i kjellergulv.
- Det er påvist indikasjoner på noe fuktgjennomtrenging inn i kjellermur.

Det ble målt vektprosent på 27,7 % i bunnsvill og isolasjonen var fuktig på baksida mot betong. Treverk skal ha fuktinnhold lavere enn 15 vektprosent. I treverk med fuktighet over 17 vektprosent øker faren for råte og muggsoppvekst dramatisk. Hvis fuktinnholdet ligger over 25 vektprosent, er allerede muggsoppen dannet.

Det bør foretas en oppgradering av utvendig fuksikring av grunnmur og drenering. Konsekvensen av forhøyet fukt i kjellermur og gulv er økt risiko for mugg- og råteskader i konstruksjonen, samt forringelse av innneklimaet.

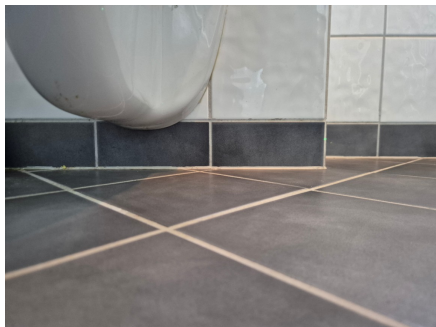
- Det er ikke påvist tilfredsstillende løsning for å synliggjøre lekkasje fra innebygget sisterner.

Ingen dreusspalte under toalett.

Det bør etableres en løsning som synliggjør eventuelle lekkasjer fra den innebygde sisternen, for eksempel ved å montere en dreusspalte eller lekkasjesikring. Uten en slik løsning kan lekkasjer forbli oppdaget over tid, noe som øker risikoen for omfattende fuktskader i omkringliggende byggematerialer.

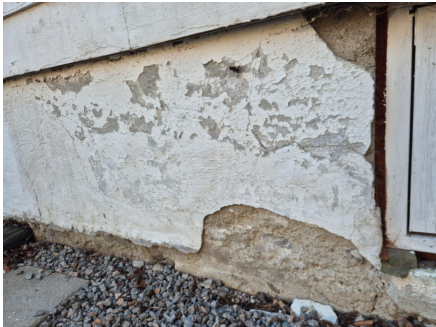
Løs puss mot vest.

Det bør foretas nærmere undersøkelser i nordvestre hjørne ved å fjerne masser inntil grunnmuren for å avklare skadeomfang og behov for eventuelle tiltak.

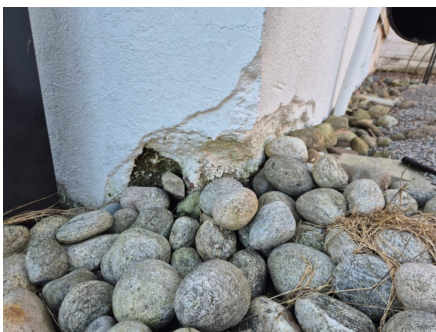
**!** **Tomteforhold > Grunnmur og fundamenter** [Gå til side](#)  
Det er avvik:  
Grunnmuren har stedvise sprekkdannelser og løst pusslag. Det er registrert avskalling og nedbrytning av puss mot nordvestre hjørne etter fuktpåvirkning over tid.

Avskalling av pusslag mot nord-vest.

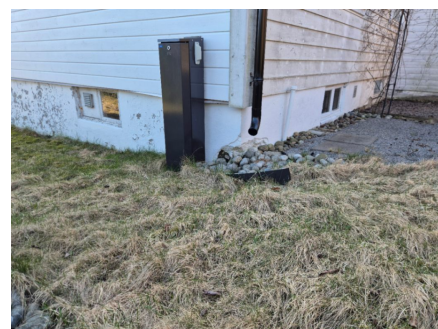
Svakt hellende terreng mot grunnmur.
