Linneaveien 17, 3154 TOLVSRØD

**Enebolig med attraktiv  
beliggenhet på Tolvsrød –  
familievennlig område, nær skoler,  
og barnehager.**

| Tilstandsrapport ..... | 59 |

Befaringsdato: 08.04.2026

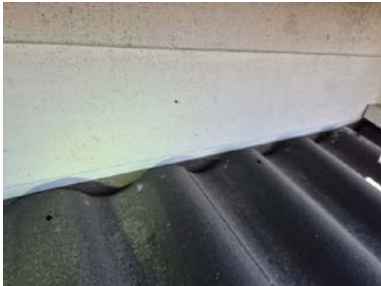
Ingen oppkant bak kledning eller beslag.

Det bør etableres korrekt oppkant og beslag i overgang vegg/tak for å sikre tilfredsstillende tetting. Manglende løsning medfører økt risiko for vanninntrengning, med fare for fuktskader i underliggende konstruksjoner.

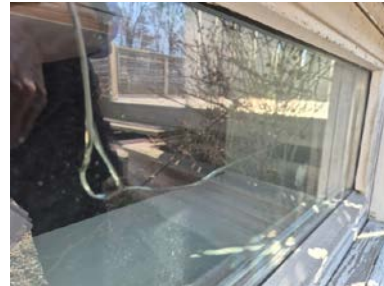
TG 2 gis på bakgrunn av en helhetsvurdering med generell slitasjegrad på vinduer av eldre dato, med slitte tettelister og noe værslitt treverk. Det er sprekke i glasset i kjellerstuen, og kjellervinduet i gangen er ikke pusset inn. Flere vinduer mangler beslag både over og under.

Sprekk i glas, og ingen beslag i bunn.

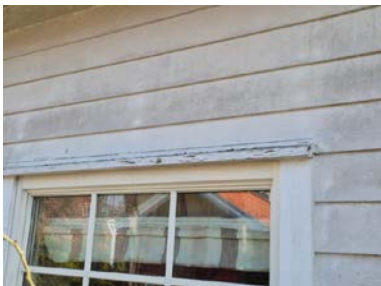
Værslitt vannbrett uten beslag.

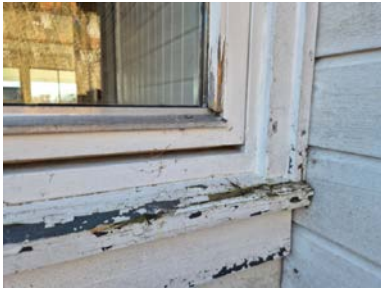
Vinduet er værslitt og har råteskader i vannbrett.

Råteskader i vannbrett.

Vinduet og vannbrettet må skiftes ut for å hindre videre råteskader og redusere risikoen for fuktskader i tilstøtende konstruksjoner. Dersom tiltak ikke iverksettes, kan det oppstå behov for mer omfattende reparasjoner på sikt.

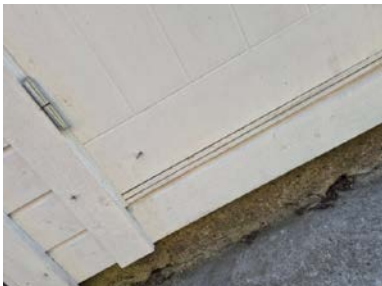
Kjellerdør har ingen beslag i nedre del.

Ytterdør med knust sideglass bør skiftes for å ivareta sikkerhet, energieffektivitet og hindre ytterligere skade.

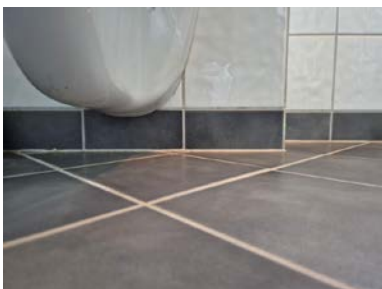
Avvik: Det er ikke påvist tilfredsstillende løsning for å synliggjøre lekkasje fra innebygget sisterner.

Ingen drensspalte under toalett.

Det bør etableres en løsning som synliggjør eventuelle lekkasjer fra den innebygde sisternen, for eksempel ved å montere en drensspalte eller lekkasjesikring. Uten en slik løsning kan lekkasjer forbli uoppdaget over tid, noe som øker risikoen for omfattende fuktskader i omkringliggende byggematerialer.

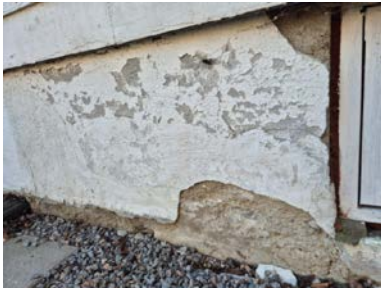
Avvik: Grunnmuren har stedvise sprekkdannelser og løst pusslag. Det er registrert avskalling og nedbrytning av puss mot nordvestre hjørne etter fuktpåvirkning over tid.

Løs puss mot vest.

Det bør foretas nærmere undersøkelser i nordvestre hjørne ved å fjerne masser inntil grunnmuren for å avklare skadeomfang og behov for eventuelle tiltak.

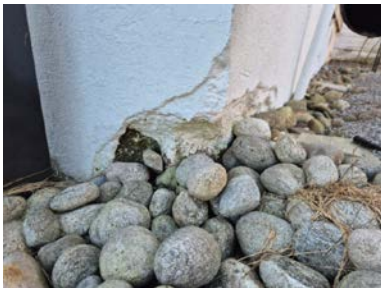
Avskalling av pusslag mot nord-vest.
