# Tilstandsrapport

Enebolig

Riisløkka 14, 1614 FREDRIKSTAD

Befaringsdato: 12.03.2026

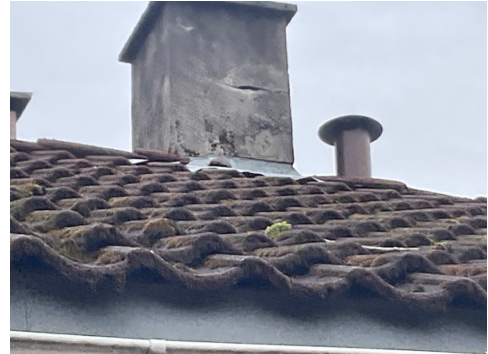
### TG 2 Nedløp og beslag

- Det mangler snøfangere på hele eller deler av taket, men det var ikke krav om dette på byggemeldingstidspunktet.
- Mer enn halvparten av forventet brukstid er passert på renner/nedløp/beslag.
- Takrenner har punktvis lekkasjer.

Manglende snøfangere kan føre til snøras fra taket, noe som utgjør en risiko for personskade og skade på eiendom. Montering anbefales for økt sikkerhet, spesielt over innganger og beferdede områder, selv om det ikke var krav ved oppføringstidspunktet.

Utskifting av beslag, renner og nedløp må påregnes på sikt for å unngå lekkasjer og følgeskader på bygningen, da risikoen for skader øker med alderen på komponentene.

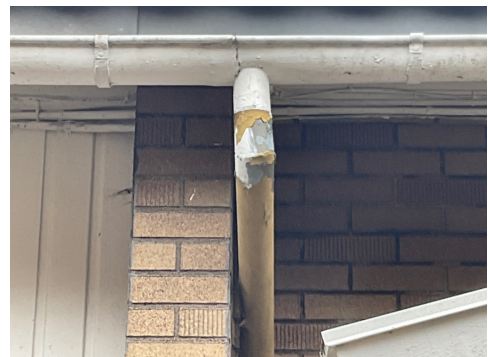
### TG 2 Veggkonstruksjon

- Det er ingen eller liten lufting i nedre kant av kledning mot grunnmur.
- Det er påvist spredte råteskader i bordkledningen.
- Det er værslitt/oppsprukket trevirke/trepaneler.

Stedvise skader.

- Råteskadet trekledning må skiftes ut.
- Råteskader i bordkledningen kan fortsette å utvikle seg både i tilliggende bordkledning og til bakenforliggende veggkonstruksjon, dersom en ikke foretar tiltak.
- Lokal utbedring/utskiftning bør utføres.
- Det bør foretas tiltak for å bedre lufting av kledningen.
- Uten tilstrekkelig lufting bak bordkledningen kan fuktighet som trenger inn bak bordene eller gjennom veggene innenfra ikke tørke opp. Dette skaper ideelle forhold for råtesopp og muggevekst.

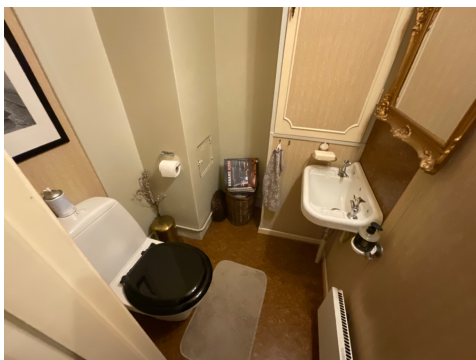
#### TG 2 Vannledninger

- Tidspunkt for utskiftning av vannledninger nærmer seg.
- Det er ikke behov for utbedringstiltak siden anlegget fungerer i dag, men ut ifra alder kan skader plutselig oppstå på eldre anlegg.

- I forbindelse med oppgradering av våtrom vil det være naturlig med utskiftning av rør.

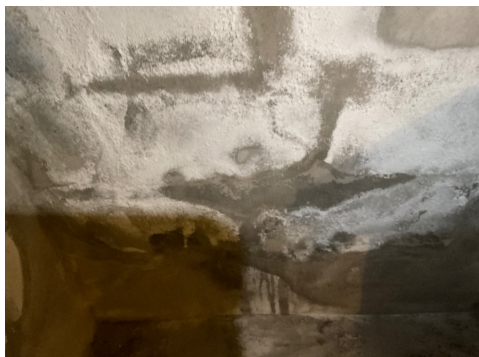
## TG 2 Grunnmur og fundamenter

- Det er registrert horisontalriss som er symptom på jordtrykk.
- Det er registrert skråriss som er symptom på setninger.
- Grunnmuren har sprekkdannelser.
- Det er registrert løs puss på muroverflater.

- Det må foretas lokal utbedring.

Sprekkene bør overvåkes, og tetting bør vurderes for å hindre vanninntrengning og frostskaider.
