# Tilstandsrapport

Tomannsbolig

Vestheiveien 30, 3770 KRAGERØ

Befaringsdato: 06.10.2025

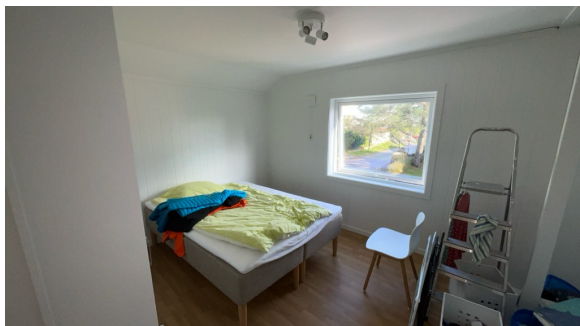
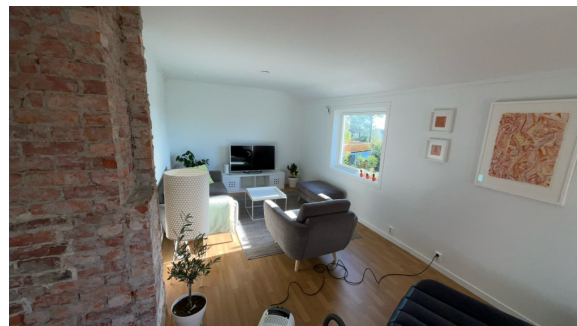
- Overflater har en del slitasjegrad utover det en kan forvente.

Det er registrert noe bruksslitasje på overflater.

Bod i kjeller har noe fuktmerker på plater.

Utsnitt overflater.

- Overflater må utbedres eller skiftes.

Kostnadsestimat gitt for utbedringer av overflater og plater i bod.

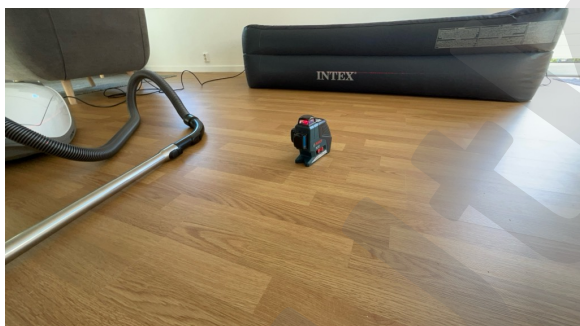
- Målt høydeforskjell på over 30 mm gjennom hele rommet. Tilstandsgrad 3 gis med bakgrunn i standardens krav til godkjente måleavvik.

Det er registrert høydeforskjeller og stedvis knirk i gulv.

Høydeforskjeller kontrollert.

- For å få tilstandsgrad 0 eller 1 må høydeforskjeller rettes opp. Det vil imidlertid sjelden være økonomisk rasjonelt som et enkeltstående tiltak i en bolig som dette. Dersom boligen en gang skal renoveres, kan man vurdere slike tiltak.

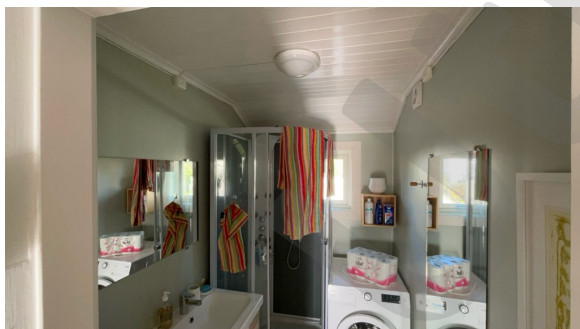
Avviket hindrer ikke bruken av badet, men overflater må utbedres for TG:1.

Det er et vindu i våtsone, men det dusjes i dusjkabinett, vinduet må overvåkes og utbedringer må utføres etter behov.

Utsnitt vegg og himling.

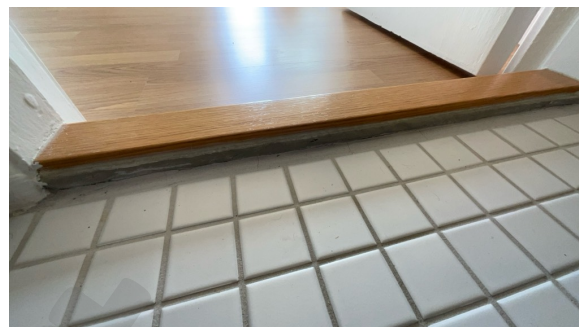
- Det er avvik:
- Krav til fall er ikke oppfylt og gulvet er tilnærmet flatt (har ikke motfall).

Det er registrert en liten skade i synlig tetteduk ved terskel.

Utsnitt gulv.

Liten skade i membran ved dørterskel burde tettes, så eventuelt lekkasjevann blir dyttet tilbake mot sluk og ikke lager fuktskader på andre konstruksjoner. Med tanke på lite fall her er det en fare for vannspeil på gulvet ved avvik. Anbefaler å stenge vannet når enheten ikke skal brukes.

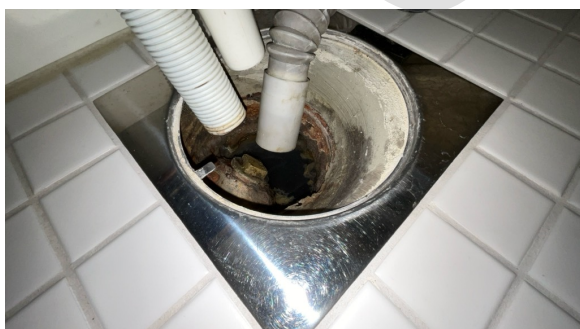
- Mer enn halvparten av forventet brukstid er passert på slukløsningen.
- Det er avvik:
- Det kan ikke konstateres synlig bruk av membran/tettesjikt på våtrommet.

- Tiltak:
- Det må gjøres nærmere undersøkelser.
- Eldre sluk av støpejern er ofte utsatt for rust som kan medføre lekkasjer. Eventuelle lekkasjer kan medføre fuktskader på tilleggende konstruksjoner.

Utsnitt sluk.

Tettesjikt og sluk må skiftes med dokumentert utførelse for TG:1.

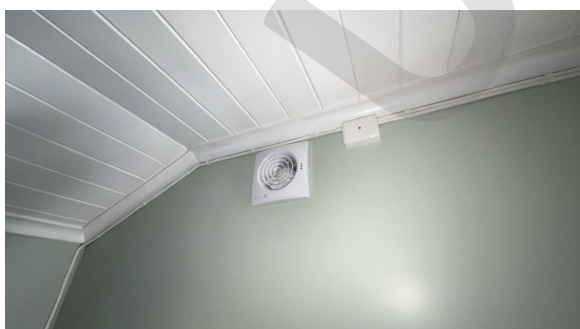
Elektrisk vifte.

- Det bør etableres tilfredsstillende tilluft til våtrom f.eks. luftespalte ved dør e.l.

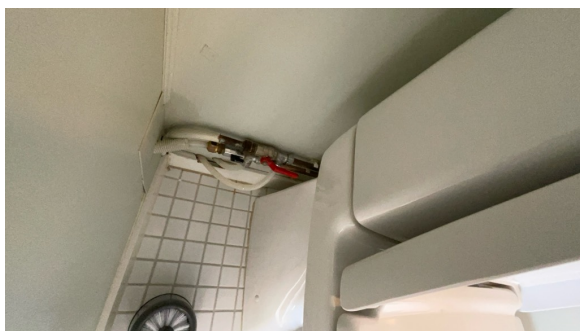
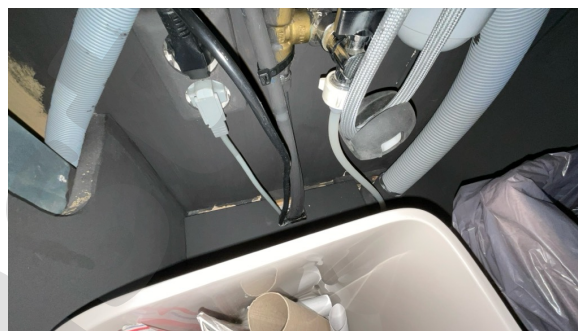
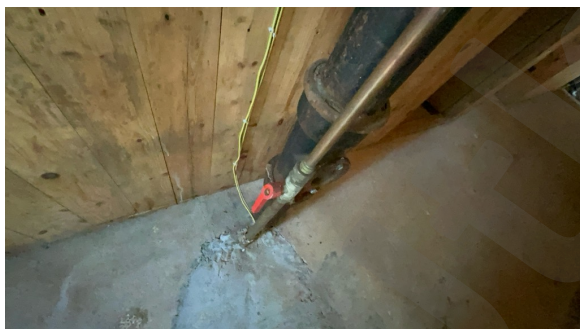
- Det er ikke behov for utbedringstiltak siden anlegget fungerer i dag, men ut ifra alder kan skader plutselig oppstå på eldre anlegg.

Pexrør må overvåkes, disse kan ikke føres skjult uten varerør.

Utsnitt vannrør og stoppekran.

Utsnitt vannrør.

Stoppekran kjeller.
