Tilstandsrapport

Tomannsbolig

Vestheiveien 30, 3770 KRAGERØ

Rapportdato: 08.10.2025

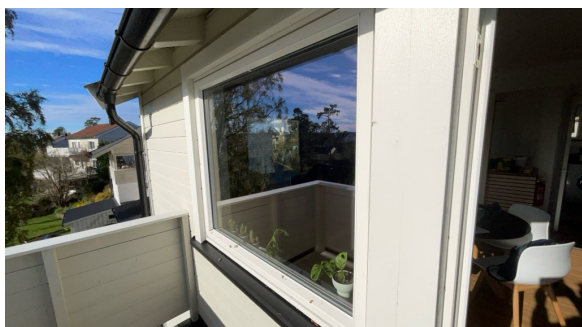
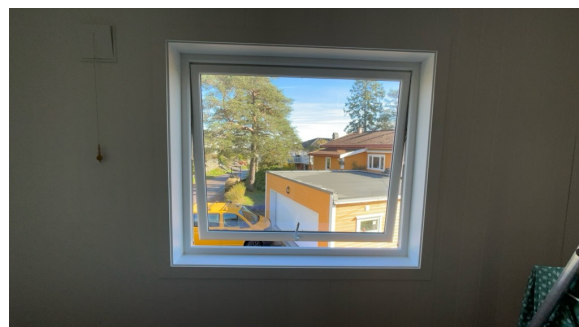
Vinduer i tre med 2-lags isolerglass.

Vinduer ble skiftet i 2016-2017.

Utsnitt vinduer.

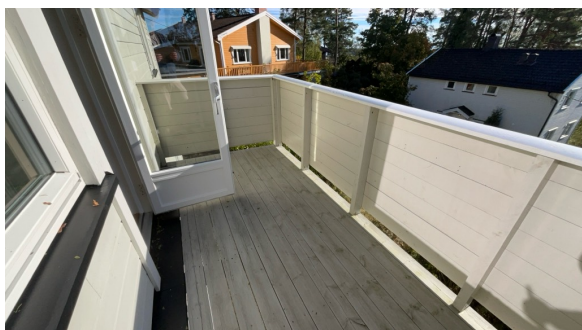
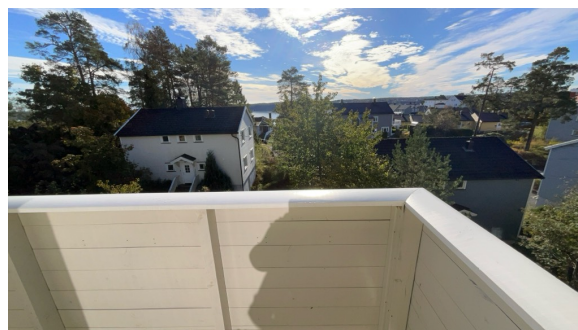
Terrasse i tre med rekker i tre.

Utsnitt terrasse.

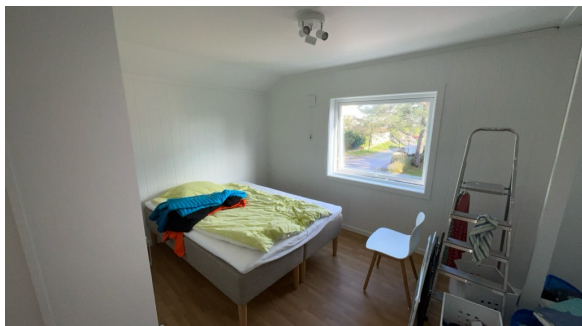
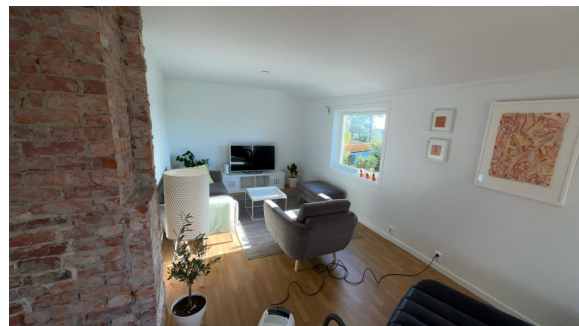
TG 2 Overflater

- Overflater har en del slitasjegrad utover det en kan forvente.

Det er registrert noe bruksslitasje på overflater.

Bod i kjeller har noe fuktmerker på plater.

Utsnitt overflater.

- Overflater må utbedres eller skiftes.

Kostnadsestimat gitt for utbedringer av overflater og plater i bod.
Ønskes det en fornying av overflater vil kostnadsestimat være høyere.

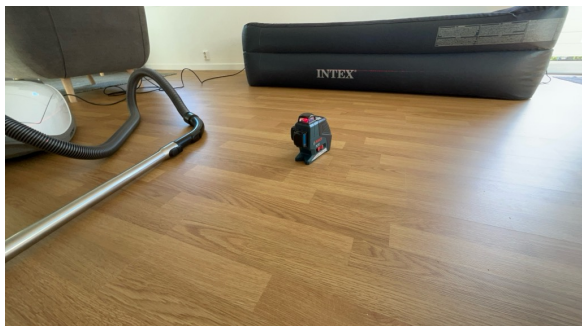
TG 3 Etasjeskille/gulv mot grunn

- Målt høydeforskjell på over 30 mm gjennom hele rommet. Tilstandsgrad 3 gis med bakgrunn i standardens krav til godkjente måleavvik.

Det er registrert høydeforskjeller og stedvis knirk i gulv.

Høydeforskjeller kontrollert.

- For å få tilstandsgrad 0 eller 1 må høydeforskjeller rettes opp. Det vil imidlertid sjelden være økonomisk rasjonelt som et enkeltstående tiltak i en bolig som dette. Dersom boligen en gang skal renoveres, kan man vurdere slike tiltak.

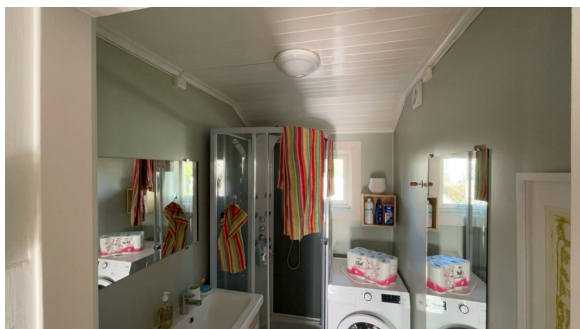
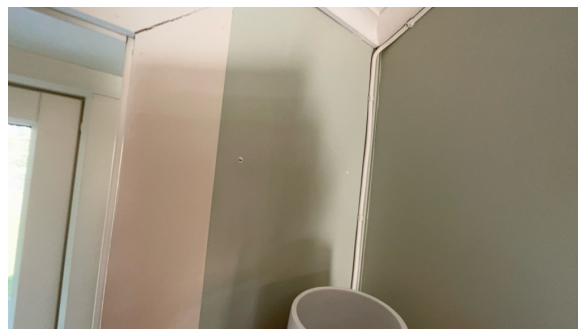
Avviket hindrer ikke bruken av badet, men overflater må utbedres for TG:1.

Det er et vindu i våtsone, men det dusjes i dusjkabinett, vinduet må overvåkes og utbedringer må utføres etter behov.

Utsnitt vegg og himling.

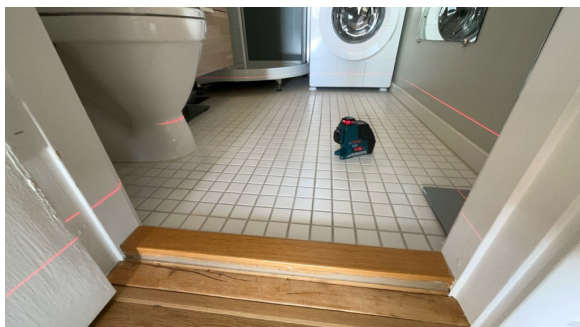
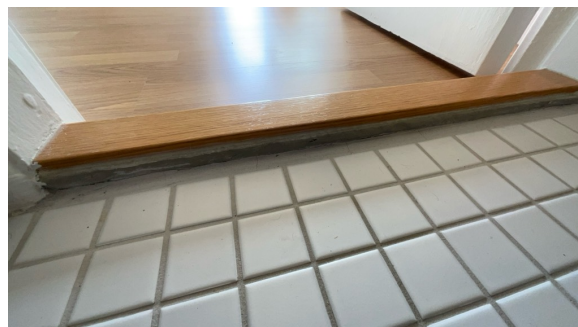
- Det er avvik:
- Krav til fall er ikke oppfylt og gulvet er tilnærmet flatt (har ikke motfall).

Det er registrert en liten skade i synlig tettetduk ved terskel.

Utsnitt gulv.

Liten skade i membran ved dørterskel burde tettes, så eventuelt lekkasjevann blir dyttet tilbake mot sluk og ikke lager fuktskader på andre konstruksjoner. Med tanke på lite fall her er det en fare for vannspeil på gulvet ved avvik. Anbefaler å stenge vannet når enheten ikke skal brukes.

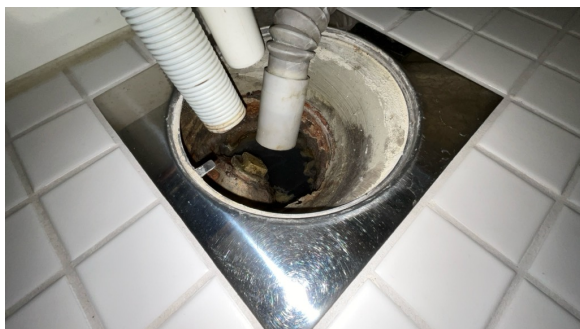
- Mer enn halvparten av forventet brukstid er passert på slukløsningen.
- Det er avvik:
- Det kan ikke konstateres synlig bruk av membran/tettesjikt på våtrommet.

- Tiltak:
- Det må gjøres nærmere undersøkelser.
- Eldre sluk av støpejern er ofte utsatt for rust som kan medføre lekkasjer. Eventuelle lekkasjer kan medføre fuktskader på tilliggende konstruksjoner.

Utsnitt sluk.

Tettesjikt og sluk må skiftes med dokumentert utførelse for TG:1.

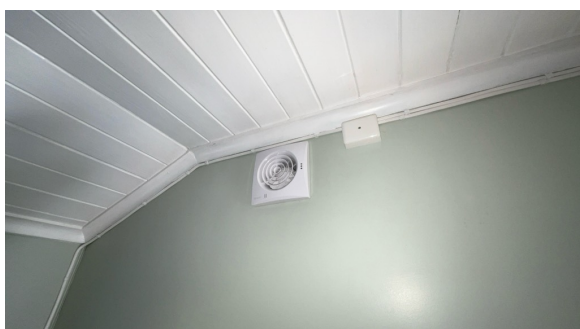
Elektrisk vifte.

- Det bør etableres tilfredsstillende tilluft til våtrom f.eks. luftespalte ved dør e.l.

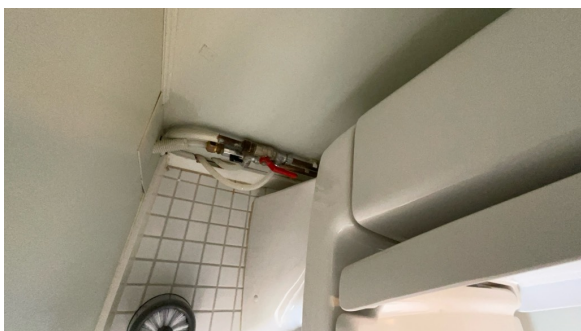
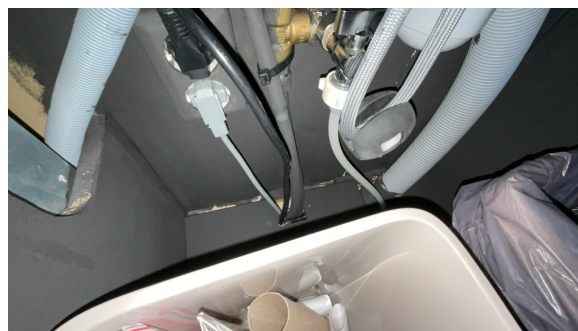
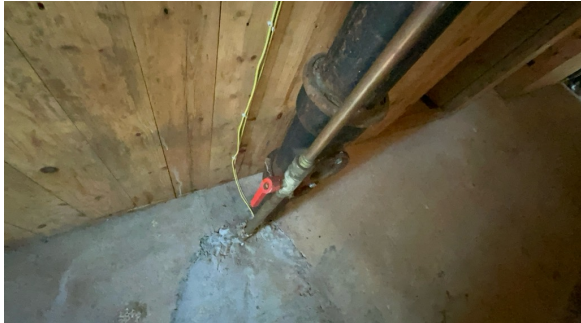
- Det er ikke behov for utbedringstiltak siden anlegget fungerer i dag, men ut ifra alder kan skader plutselig oppstå på eldre anlegg.

Pexrør må overvåkes, disse kan ikke føres skjult uten varerør.

Utsnitt vannrør og stoppekran.

Utsnitt vannrør.

Stoppekran kjeller.

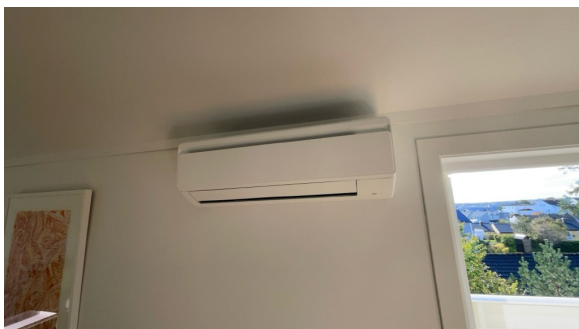
TG på varmepumpe er satt utfra synlige fysiske skader eller løse ledninger.
Varmepumpe er ikke funksjonstestet.

Varmepumpe, innvendig aggregat.
