Andelsleilighet
Grenlandsgata 28A
3912 Hovenga

Boligens tekniske tilstand:

Dato: 02/12/2024

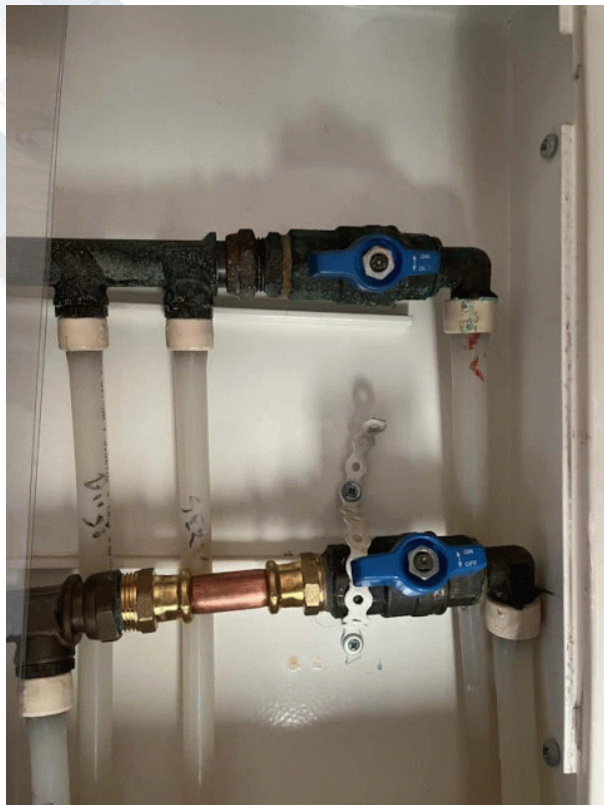
Det ble ikke avdekket synlige tegn til svekkelser eller lukt fra vann og avløpsrør og på bakgrunn av dette vurderes rørene som i normalt god stand. Det bemerkes noe korrosjon på kaldtvannskobling i fordelerskap. Observasjonen bør videre undersøkes.

TG2 vurderes grunnet manglende FDV-dokumentasjon av sisternen og noe korrosjon på kaldtvannskobling i fordelerskap.
