Tilstandsrapport

Boligbygg med flere boenheter

Skulegata 1 A, 5722 DALEKVAM

Rapportdato: 23.05.2024

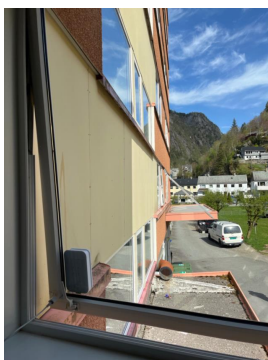
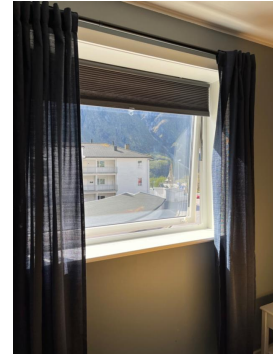
! TG I Vinduer

Nyere vinduer med isolerglass.
Glass, karm, beslag og lukkemekanisme er kontrollert med ok resultat.

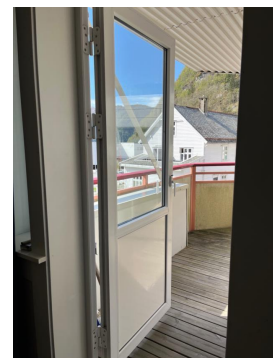
! TG I Dører

Ytterdør med glatt finer av god kvalitet er kontrollert for utførelse og slitasje.
Terrassedør med glass er kontrollert for samme.

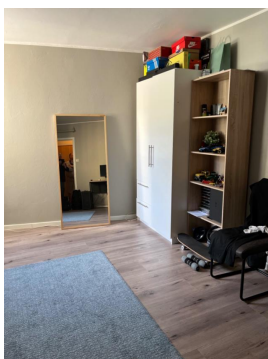
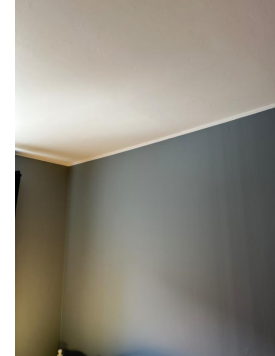
! TG 1 Overflater

Innvendige gulv med nyere laminat.
Innvendige vegger og himling med malte overflater.
Det er kontrollert for knirk og svikt og visuelt for fuktskjolder og skader.
Innvendige overflater fremstår i god stand.

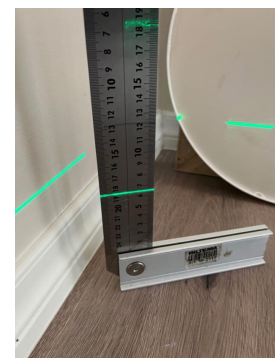
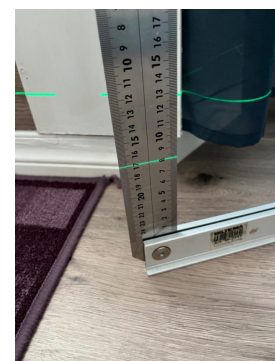
! TG 2 Etasjeskille/gulv mot grunn

Etasjeskille i betong fra byggeår er kontrollert for horisontalt avvik målt med laser.

Resultatet tilfredsstillende ikke dagens krav til avvik.

- Målt høydeforskjell på over 15 mm gjennom hele rommet.
- Tilstandsgrad 2 gis med bakgrunn i standardens krav til godkjente måleavvik.

- For å få tilstandsgrad 0 eller 1 må høydeforskjeller rettes opp. Det vil imidlertid sjelden være økonomisk rasjonelt som et enkeltstående tiltak i en bolig som dette. Dersom boligen en gang skal renoveres, kan man vurdere slike tiltak.

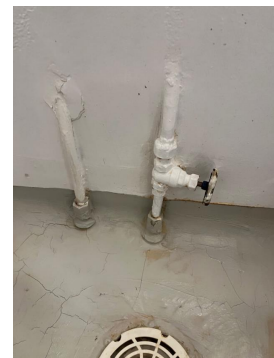
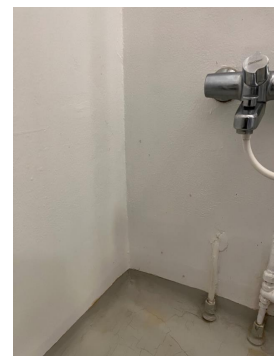
! TG 2 Overflater vegger og himling

Vegger og himling er sjekket for utførelse og eventuelle skader.

Vedlikehold må påregnes

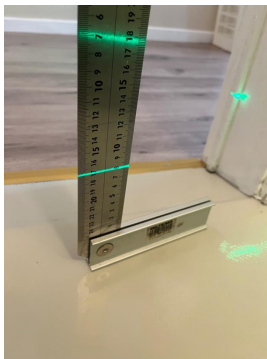
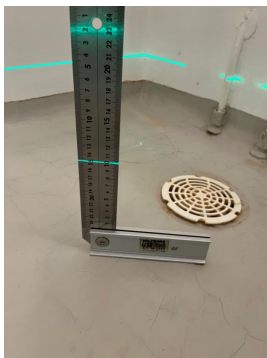
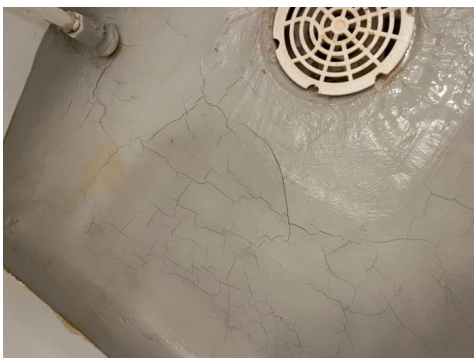
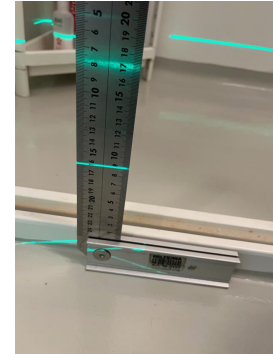
Sluk er plassert i dusjhjørne og fall mot sluk fra øvrige lekkasjepunkt er sjekket med laser med målbart resultat.
Sokkel på dusjdører hindrer imidlertid lekkasjevann tilgang til sluk.
Overflate er sjekket for sprekker, riss og generell slitasje.

Synlige riss i overflater i dusj og sokkel på dører medfører at vann fra vask og toalett vil gå til gang og ikke til sluk.

Det anbefales etablert fall fra alle lekkasjepunkt til sluk.

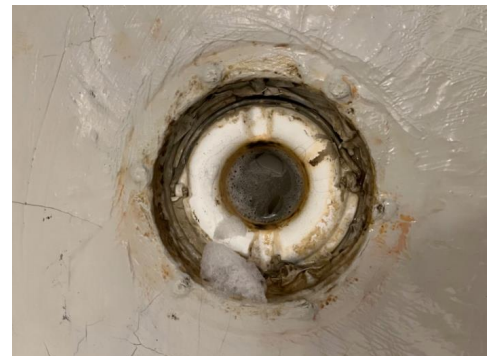
! TG 1 Sluk, membran og tettesjikt

Årstall: 2023

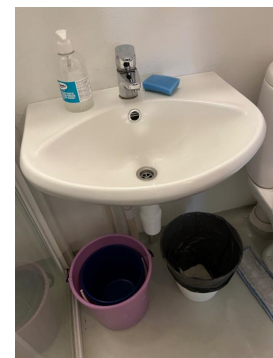
! TG 1 Sanitærutstyr og innredning

Nyere toalett og enkel servant.

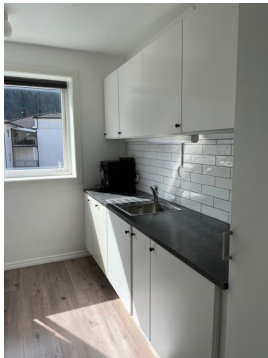
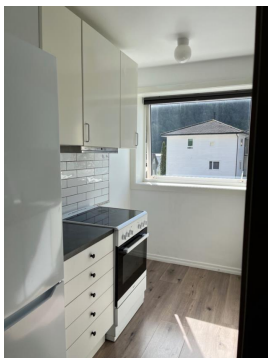
TG 1 Overflater og innredning

Kjøkkenet med glatte fronter.
Laminat benkeplate med nedfelt stålvaske.
Komfyr, oppvaskmaskin og kjøleskap/frys.

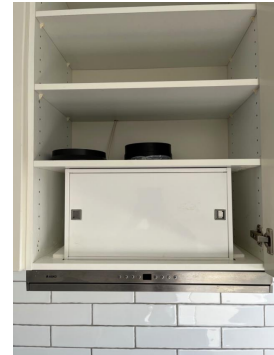
TG 2 Avtrekk

Fungerer med dette avvik.

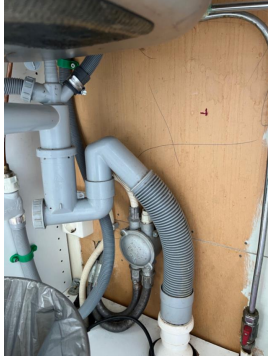
TG 2 Avløpsrør

Avløpsrør i plast fra kjøkkenet

- I forbindelse med oppgradering av våtrom vil det være naturlig med utskifting av rør.
