# Tilstandsrapport

Tomannsbolig

Sletteveien 23, 1617 FREDRIKSTAD

Befaringsdato: 05.08.2025

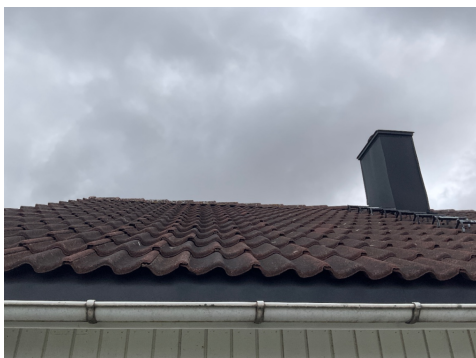
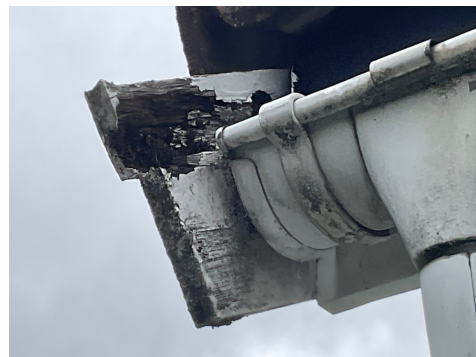
- Mer enn halvparten av forventet brukstid er passert på taktekingen.
- Mer enn halvparten av forventet brukstid er passert på undertak.
- Det er påvist andre avvik:

Vindskier må skiftes.

- Andre tiltak:
- Tidspunkt for utskiftning av takteking nærmer seg.
- Tidspunkt for utskiftning av undertak nærmer seg.
- Overvåk tilstanden jevnlig. For å få tilstandsgrad 0 eller 1 må tekkingen skiftes ut, men tidspunktet for når dette er nødvendig er vanskelig å si noe om.

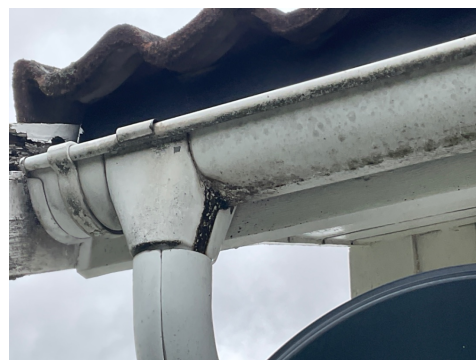
### Nedløp og beslag

- Det mangler snøfangere på hele eller deler av taket, men det var ikke krav om dette på byggemeldingstidspunktet.
- Mer enn halvparten av forventet brukstid er passert på renner/nedløp/beslag.
- Takrenner har punktvis lekkasjer.

- Overvåk tilstanden jevnlig. For å få tilstandsgrad 0 eller 1 må beslag/renner/nedløp skiftes ut, men tidspunktet for når dette er nødvendig er vanskelig å si noe om.
- Det er ikke krav om utbedring av snøfangere opp til dagens krav.
- Lokal utbedring må utføres.

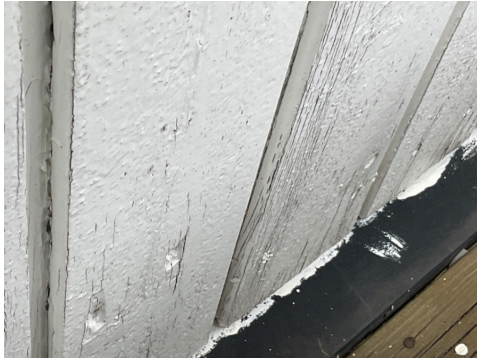
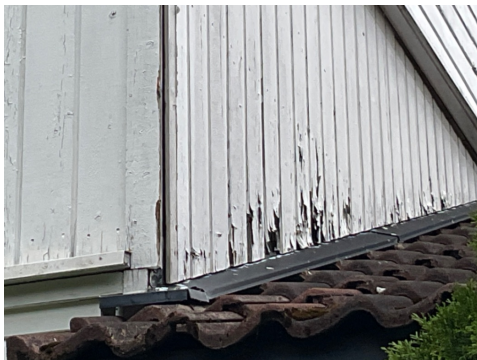
### Veggkonstruksjon

- Det er påvist spredte råteskader i bordkledningen.
- Det er værslitt/oppsprukket trevirke/trepaneler.

- Råteskadet trekledning må skiftes ut.
- Råteskader i bordkledningen kan fortsette å utvikle seg både i tilliggende bordkledning og til bakenforliggende veggkonstruksjon, dersom en ikke foretar tiltak.
- Lokal utbedring/utskiftning bør utføres.

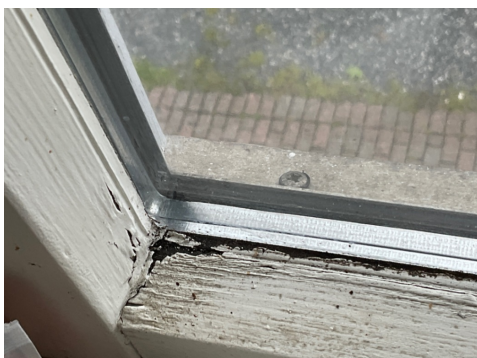
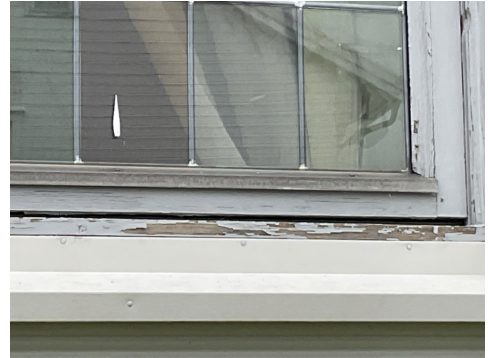
- Karmene i vinduer er slitte og det er sprekker i trevirket.

- Det må påregnes noe vedlikehold og at enkelte vinduer må skiftes ut.

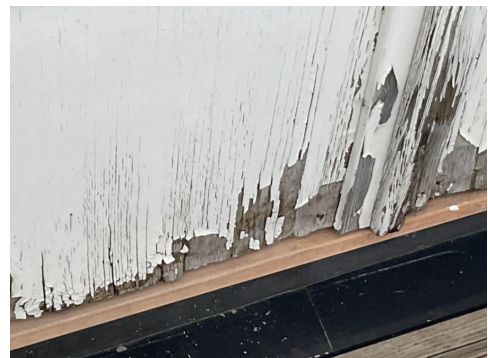
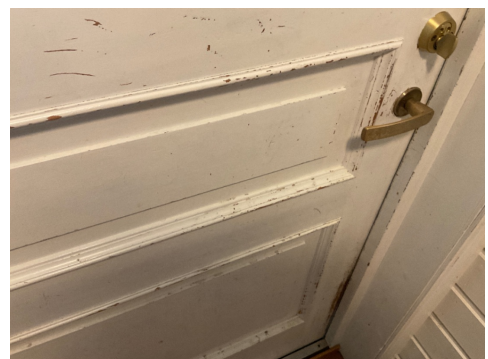
## ! TG 3 Dører

- Karmene i dører er værslitte utvendig og det er sprekker i trevirket.
- Dører har råteskader.

- Det må påregnes noe vedlikehold og at enkelte dører må skiftes ut.
- Råteskadede dører må skiftes ut.

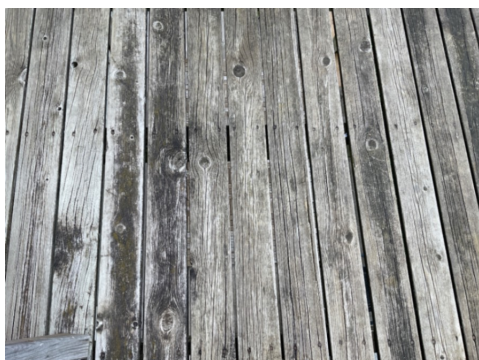
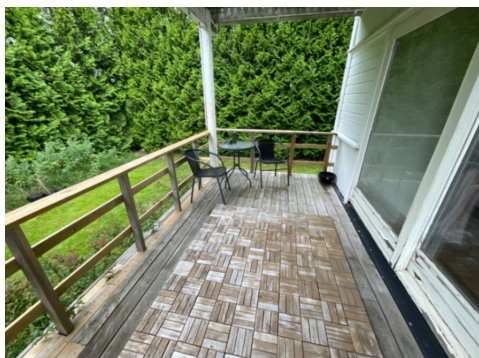
## ! TG 2 Balkonger, terrasser og rom under balkonger

Avvik på åpninger i rekkverk gjelder kun veranda i 1. etasje.

- Det er ikke krav om utbedring av rekkverkshøyde opp til dagens forskriftskrav.
- Lokal utbedring/utskiftning bør utføres.
- Det er ikke krav om utbedring av åpninger i rekkverk til dagens forskriftskrav.

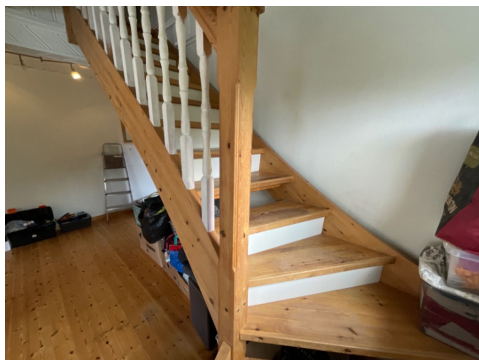
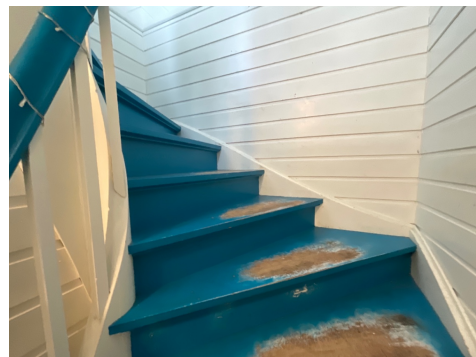
## ! TG 2 Innvendige trapper

Alle avvik gjelder alle trapper med unntak av åpninger mellom inntrinn som gjelder kun trapp til loft.

- Det er ikke krav om utbedring av åpninger opp til dagens krav.
- Trappen står foran en god del vedlikehold.
- Håndløper bør monteres, men det var ikke krav på byggetidspunktet.

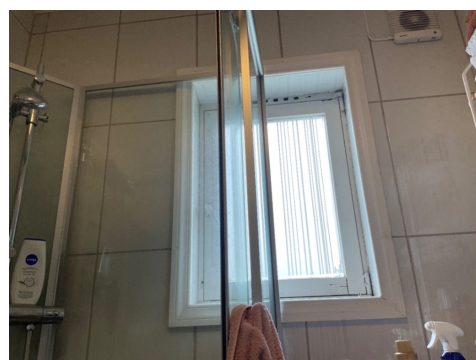
- Det er vindu/dør med ikke fuktbestandige materialer i våtsonen (ved vask, dusj, badekar, osv.), løsningen eller byggematerialet er uegnet.

Ikke nødvendig med tiltak da dusjkabinett beskytter vinduet mot vannbelastning. Tilstanden må dog overvåkes.

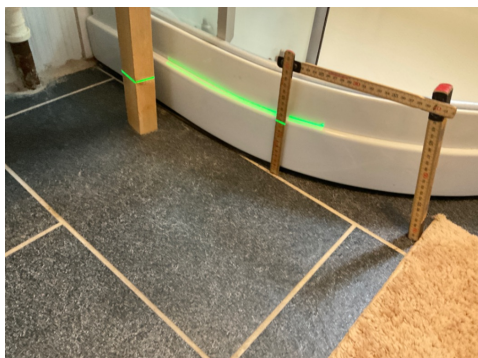
#### ! TG 2 Overflater Gulv

- Det er påvist avvik i fuger.

Lite hensiktsmessig med lokale tiltak da rommet uansett har en alder som tilsier at det bør oppgraderes innen rimelig tid.

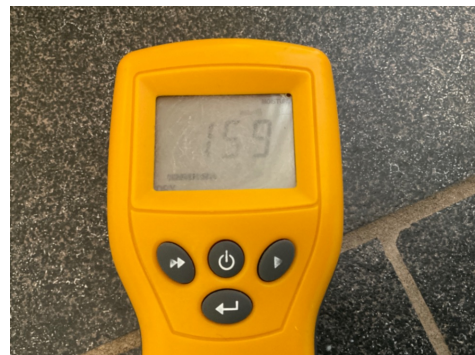
### ! TG 2 Sluk, membran og tettesjikt

Fuktmåler viser normale verdier.

- Mer enn halvparten av forventet brukstid er passert på membranløsningen.
- Mer enn halvparten av forventet brukstid er passert på slukløsningen.
- Det er påvist andre avvik:

- Sluket må sjekkes og rengjøres jevnlig.
- Andre tiltak:
- Eldre sluk av plast er ofte utsatt for lekkasjer og særlig i overganger. Eventuelle lekkasjer kan medføre fuktskader på tiliggende konstruksjoner.
- Overvåk tilstanden jevnlig. For å få tilstandsgrad 0 eller 1 må tettesjiktet skiftes ut, men tidspunktet for når dette er nødvendig er vanskelig å si noe om.
- Det er viktig å merke seg at levetiden til en membran varierer basert på kvalitet, installasjon og bruk. Eldre membraner kan bli sprø og sprekke opp, noe som fører til at de mister sin vanntettende funksjon. Dette kan resultere i vannlekkasjer gjennom vegger og gulv og fuktskader.

Tiltak er ikke nødvendig angående manglende dokumentasjon, dog er det et avvik opp mot dagens forskrift. Det kan oppstå mangler og skjulte feil. Tilstanden må jevnlig overvåkes.

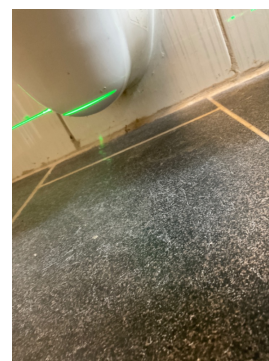
### ! TG 2 Sanitærutstyr og innredning

- Det er ikke påvist tilfredsstillende løsning for å synliggjøre lekkasje fra innebygget sistene.

- Det må gjennomføres ytterligere undersøkelser.
- Uten dreneringsløsning/lekkasjesikring kan lekkasjer pågå over lang tid uten å bli oppdaget. Dette kan føre til omfattende fuktskader i omkringliggende byggematerialer.

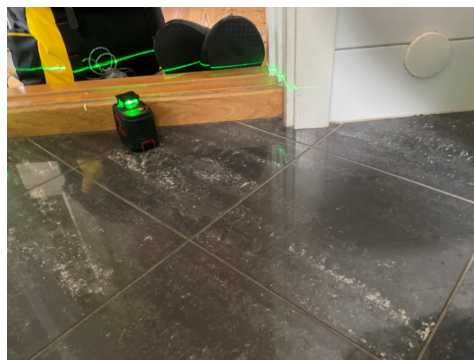
### ! TG 2 Overflater Gulv

- Til tross for avviket i fall/høydeforskjell til sluk, vil gulvet fortsatt kunne lede vann mot sluket, men med redusert effektivitet. Dette kan potensielt øke risikoen for vannansamling i enkelte områder av badet.

Våtrommet fungerer med dette avviket.

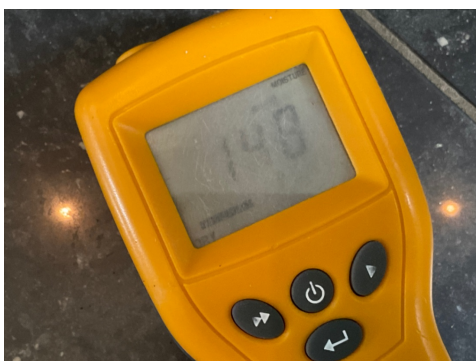
### ! TG 2 Sluk, membran og tettesjikt

Fuktmåler viser normale verdier.

- Mer enn halvparten av forventet brukstid er passert på membranløsningen.
- Mer enn halvparten av forventet brukstid er passert på slukløsningen.
- Det er påvist andre avvik:

- Sluket må sjekkes og rengjøres jevnlig.
- Andre tiltak:
- Eldre sluk av plast er ofte utsatt for lekkasjer og særlig i overganger. Eventuelle lekkasjer kan medføre fuktskader på tilliggende konstruksjoner.
- Overvåk tilstanden jevnlig. For å få tilstandsgrad 0 eller 1 må tettesjiktet skiftes ut, men tidspunktet for når dette er nødvendig er vanskelig å si noe om.
- Det er viktig å merke seg at levetiden til en membran varierer basert på kvalitet, installasjon og bruk. Eldre membraner kan bli sprø og sprekke opp, noe som fører til at de mister sin vanntettende funksjon. Dette kan resultere i vannlekkasjer gjennom vegger og gulv og fuktskader.

Tiltak er ikke nødvendig angående manglende dokumentasjon, dog er det et avvik opp mot dagens forskrift. Det kan oppstå mangler og skjulte feil. Tilstanden må jevnlig overvåkes.

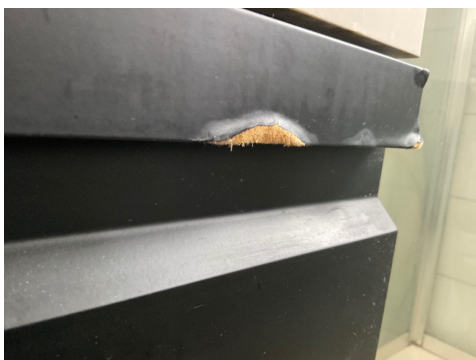
### ! TG 2 Sanitærutstyr og innredning

- Det er påvist skader på innredning.

- Lokal utbedring må utføres.

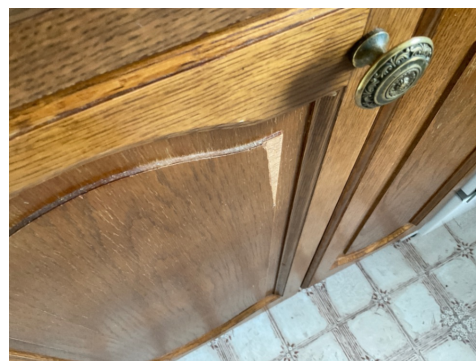
### ! TG IU Tilliggende konstruksjoner våtrom

- Det er påvist at overflater har noe skader.

- Det må foretas lokal utbedring.

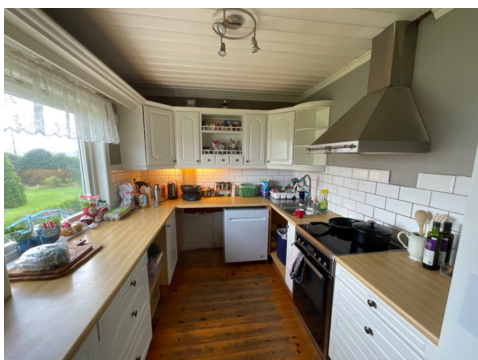
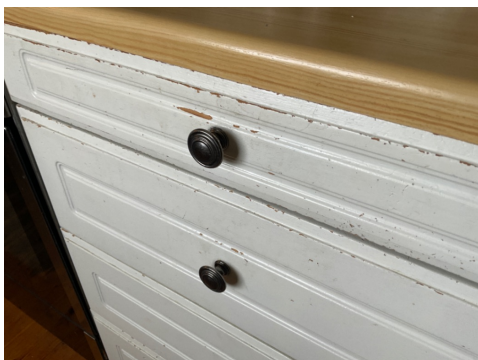
### ! TG 2 Overflater og innredning

- Det er påvist at overflater har noe skader.

- Det må foretas lokal utbedring.

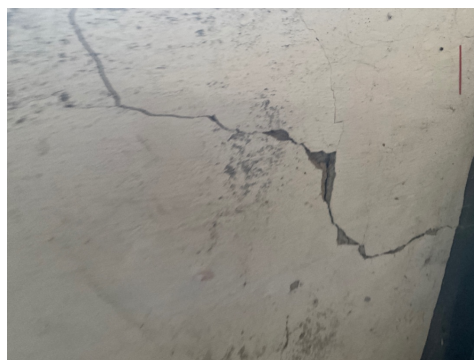
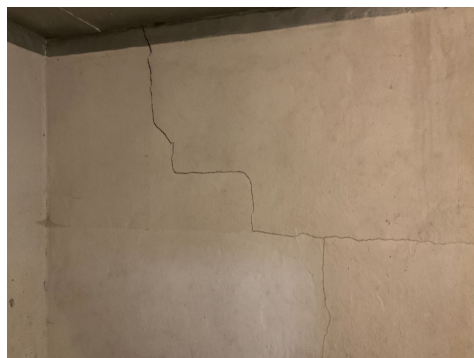
### ! TG 2 Grunnmur og fundamenter

- Det er registrert horisontalriss som er symptom på jordtrykk.
- Det er registrert skråriss som er symptom på setninger.
- Grunnmuren har sprekkdannelser.

- Lokal utbedring må utføres.
