# Tilstandsrapport

Enebolig

Brennavegen 6, 2211 KONGSVINGER

Befaringsdato: 17.06.2025

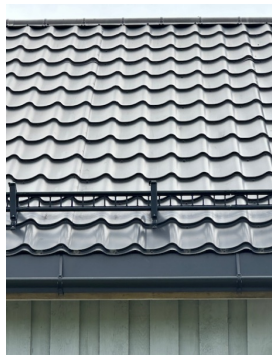
## ! TG 2 Nedløp og beslag

Forkantblekk, takrenner og nedløp i lakkert metall. Snøfangere.

### Vurdering av avvik:

- Det bør lages system for bortledning av vann fra taknedløp ved grunnmur.

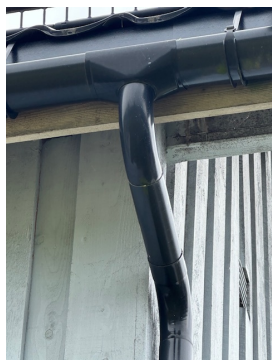
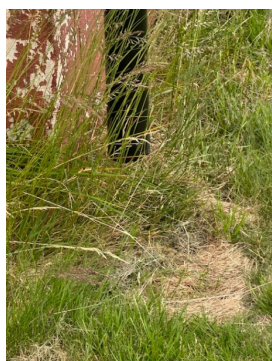
## ! TG 2 Veggkonstruksjon

Gammel del av huse er bygget med plankelaft. Tilbygg (1981) har vanlig bindingsverkskonstruksjon isolert med 10 cm mineralull. Stående utvendig malt panel.

- Det er ingen eller liten lufting i nedre kant av kledning mot grunnmur.
- Det er påvist spredte råteskader i bordkledningen.

- Råteskadet trekledning må skiftes ut.

Panelen må vaskes og males.

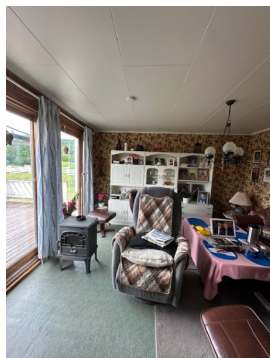
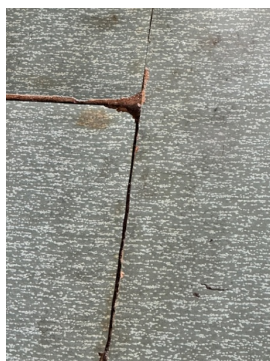
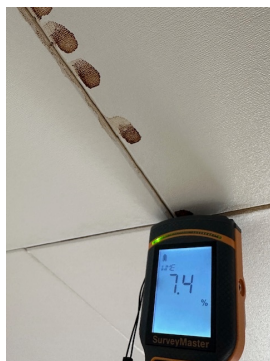
## ! TG 3 Etasjeskille/gulv mot grunn

Bjelkelag i trekonstruksjoner.

- Målt høydeforskjell på over 20 mm innenfor en lengde på 2 meter. Tilstandsgrad 3 gis med bakgrunn i standardens krav til godkjente måleavvik.

- For å få tilstandsgrad 0 eller 1 må høydeforskjeller rettes opp. Det vil imidlertid sjelden være økonomisk rasjonelt som et enkeltstående tiltak i en bolig som dette. Dersom boligen en gang skal renoveres, kan man vurdere slike tiltak.
