# Tilstandsrapport

Boligbygg med flere boenheter

Henrich Gerners gate 17, 1530 MOSS

Befaringsdato: 27.05.2025

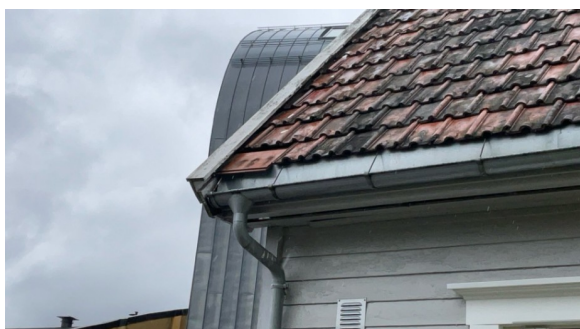
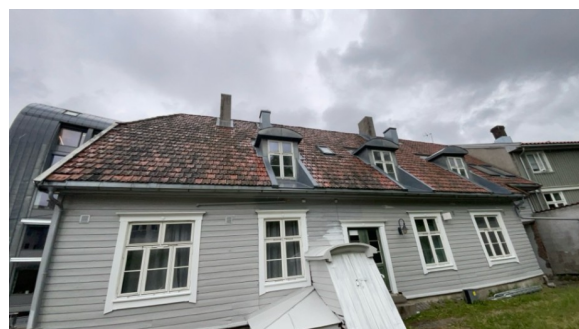
## TG 2 Nedløp og beslag

Takrenner, nedløp og beslag i metall.

- Stigetrinn for feier må monteres.
- Andre tiltak:
- Overvåk tilstanden jevnlig. For å få tilstandsgrad 0 eller 1 må beslag/renner/nedløp skiftes ut, men tidspunktet for når dette er nødvendig er vanskelig å si noe om.

Det anbefales montering av snøfangere.

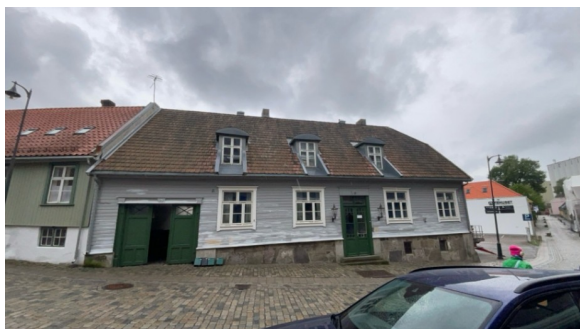
## TG 3 Veggkonstruksjon

- Det er ingen eller liten lufting i nedre kant av kledning mot grunnmur.
- Det er påvist råteskader i veggkonstruksjonen.
- Det er påvist spredte råteskader i bordkledningen.

Det er observert mindre råteskader flere steder på kledning og brett.

Ytterhjørne i portrom inn mot bakgård har skader.

Mot offentlig vei til venstre for dør er det gjort funn av råteskader i konstruksjon under panel.

- Lokal utbedring må utføres.
- Det bør foretas tiltak for å bedre lufting av kledningen.
- Uten tilstrekkelig lufting bak bordkledningen kan fuktighet som trenger inn bak bordene eller gjennom veggen innenfra ikke tørke opp. Dette skaper ideelle forhold for råtesopp og muggvekst.
- Råteskadede konstruksjoner må skiftes ut.

Det må påregnes kostnader for utbedring/utskifting av trekonstruksjoner med skader. Om tiltak ikke utføres vil skadene fortsette å utvikle seg og det er fare for at det vil kunne påføre ytterligere skader på bakenforliggende konstruksjoner.

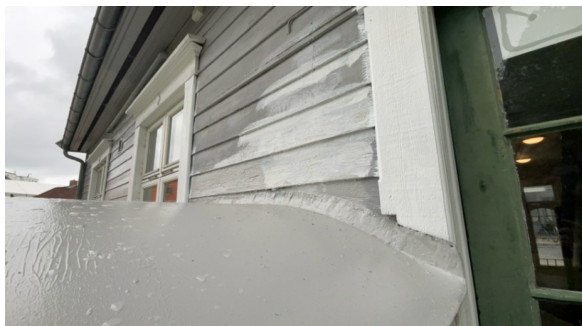
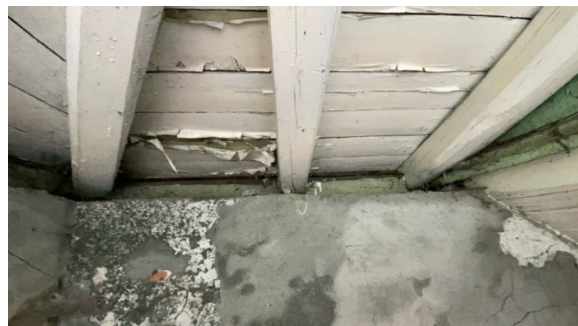
- Det er påvist avvik rundt innsettsdetaljer.
- Karmene i vinduer er slitte og det er sprekker i trevirket.

Det bør monteres beslag ut på vannbrett med beslag opp i vinduskarm.

Utføre normalt vedlikehold, konsekvens av manglende vedlikehold er forkortet levetid på bygningsdelen.

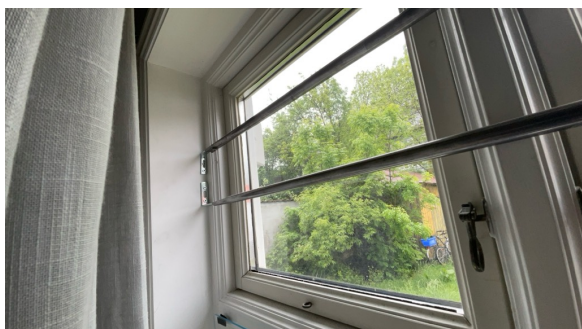
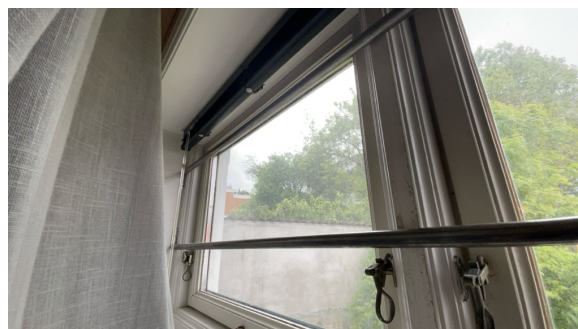
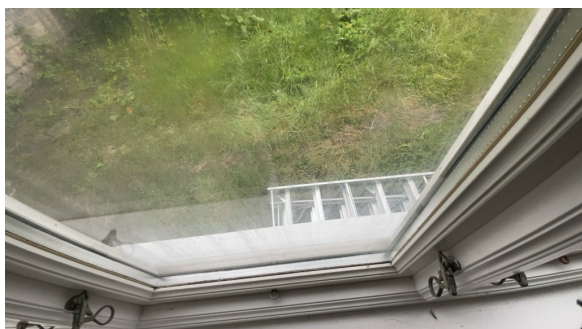
Skader i overflate utvendig.

Utføre normalt vedlikehold, konsekvens av manglende vedlikehold er forkortet levetid på bygningsdelen.

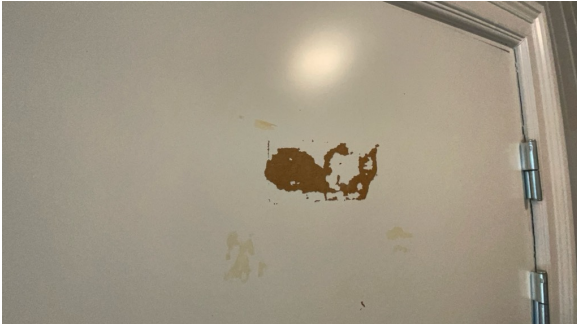
- Det er påvist avvik rundt innsettingsdetaljer.
- Det er påvist dør(er) med fukt/råteskader.
- Det er påvist dører som er vanskelig å åpne eller lukke.
- Karmene i dører er værslitte utvendig og det er sprekker i trevirket.

Eldre dører med slitasje og skader.

Det er råteskader i port til portrom.

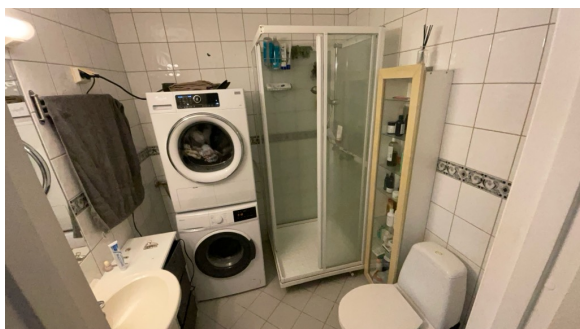
- Det er vindu/dør med ikke fuktbestandige materialer i våtsonen (ved vask, dusj, badekar, osv.), løsningen eller byggematerialet er uegnet.

- Dersom det ikke gjøres tiltak, kan dette medføre oppfukning, oppsvelling og forringelse av materialer over tid og fuktskader på tilstøtende konstruksjoner.

Vinduer og dører som er plassert i våt sone gir fare for fukt/vann inn i konstruksjonen og fare for skader på trekonstruksjoner som er montert rundt disse åpningene.

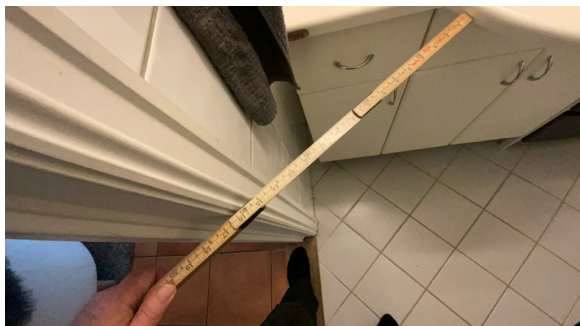
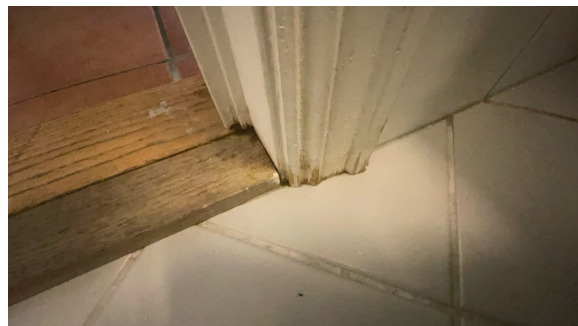
- Det er påvist at høydeforskjell fra topp slukrist til gulv/synlig topp membran ved dørterskel er mindre enn 25 mm.
- Det er påvist at noen fliser har bom (hulrom under).
- Det er påvist avvik i fallforhold til sluk i forhold til krav i forskrift på byggetidspunktet.

Mye bom, flis med sprekk.

- Til tross for avviket i fall/høydeforskjell til sluk, vil gulvet fortsatt kunne lede vann mot sluket, men med redusert effektivitet. Dette kan potensielt øke risikoen for vannansamling i enkelte områder av badet.
- Selv om bom eller hullid ikke alltid er et umiddelbart problem, bør det overvåkes nøye for eventuell utvikling i sprekker i flisfuger e.l., oppstår dette må en foreta tiltak for å begrense utviklingen.
- Dersom tiltaket ikke utføres, kan dette over tid føre til at flisene løsner eller sprekker, spesielt ved belastning eller bevegelser i konstruksjonen.

Manglende høyde mellom sluk og tettesjikt ved dør gir en risiko for vannlekkasje ut av rommet i en lekkasjesituasjon.

Lokale utbedringer med bom på fliser, i forbindelse med et slikt arbeid kan det avdekkes skjulte mangler som sprekker i konstruksjonen eller man kan utføre arbeid som skader membran/tettesjikt.

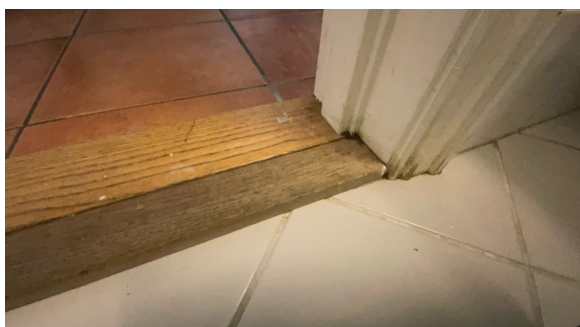
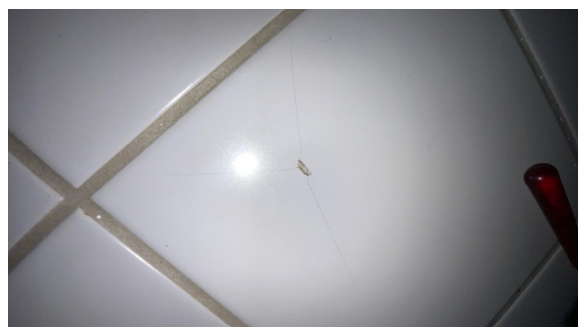
- Det er viktig å merke seg at levetiden til en membran varierer basert på kvalitet, installasjon og bruk. Eldre membraner kan bli sprø og sprekke opp, noe som fører til at de mister sin vanntettende funksjon. Dette kan resultere i vannlekkasjer gjennom vegger og gulv og fuktskader.
- Overvåk tilstanden jevnlig. For å få tilstandsgrad 0 eller 1 må tettesjiktet skiftes ut, men tidspunktet for når dette er nødvendig er vanskelig å si noe om.
- Det må gjøres nærmere undersøkelser. Manglende membran/tettesjikt medfører risiko for lekkasjer og fukt i konstruksjonen.
- Tilgang til sluk må bedres både for inspeksjon og rengjøring.

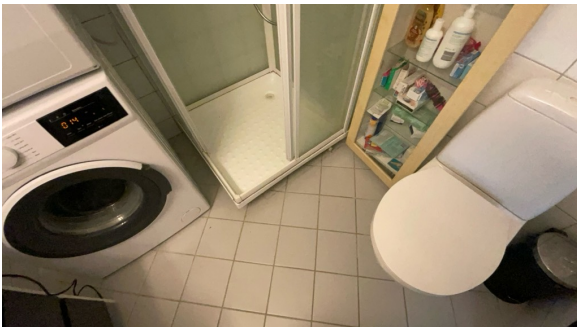
- Det er påvist riss/sprekker i utstyr på våtrommet.
- Deler av utstyr på våtrommet er ødelagt.

Løs dør kabinett, skade i gulv på kabinett.

Riss i servant.

- Dersom utstyr ikke skiftes ut, vil det kunne oppstå funksjonsfeil og mangler.

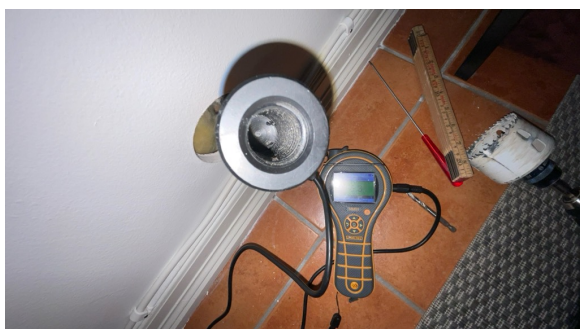
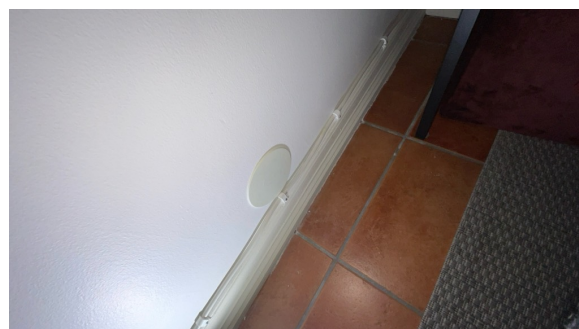
- Det er påvist skader på overflater/kjøkkeninnredning utover normal slitasjegrad.
- Det er ved bruk av fuktindikator rundt utsatte hvitevarer påvist indikasjoner på fuktighet.

Skader overflater fronter og benkeplater.

Fuktindikator gir høyere verdier inn mot benk med armatur.

- Det må påregnes lokal utbedring/utskiftning.
- Det er viktig å merke seg at fuktindikatormålinger kan være beheftet med noe usikkerhet. Derfor anbefales det å gjennomføre grundigere undersøkelser for å bekrefte omfanget av fuktindikatorutslagene og identifisere kilden. Dette kan innebære bruk av mer avanserte fuktmålere, inspeksjon bak overflatematerialer etc.

Ytterligere undersøkelser anbefales gjelder eventuell fuktighet inn under innredning.

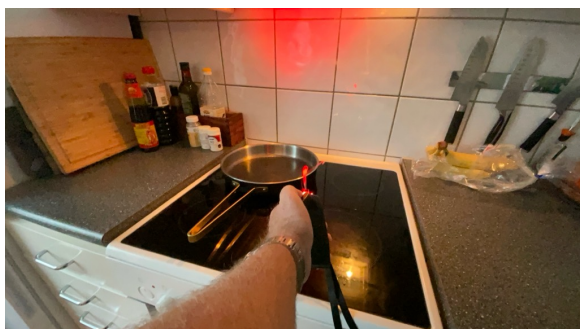
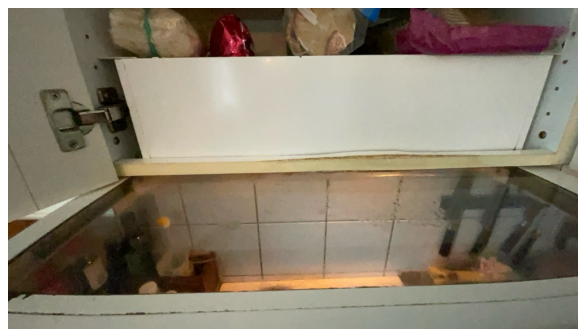
- Det er påvist at eventuelt lekkasjevann fra rør i rør system ikke ledes til sluk eller annen kompenserende løsning.

En eventuell lekkasje på anlegget vil resultere i lekkasje i skap på kjøkken.

- Det bør foretas tiltak på anlegget som sikrer bedre løsning på eventuelt lekkasjevann fra rør i rør system.

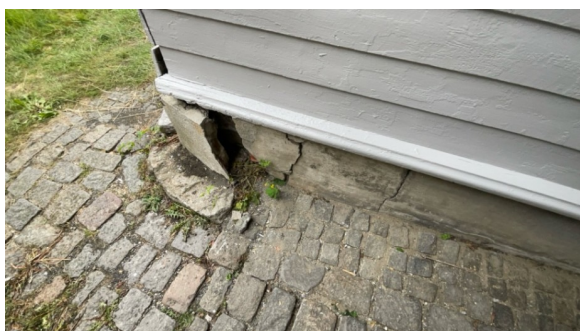
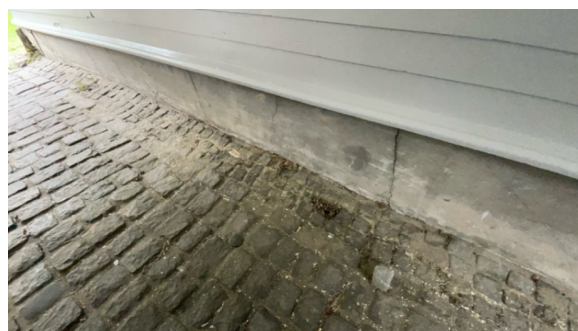
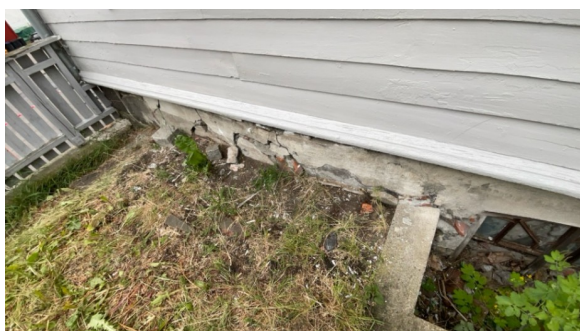
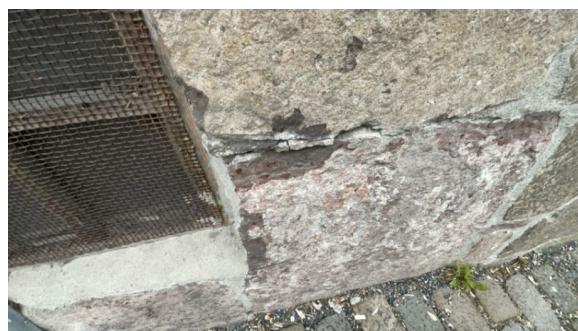
Eiendommen har beliggenhet i et område med påvist kvikkleire. Område ligger i et "Utløsnings område" For ytterligere informasjon gjelder forholdet ta kontakt med Moss kommune.

- Ytterligere undersøkelser anbefales.
