Henrich Gerners gate 17, 1530 MOSS

# 3-roms selveierleilighet i 1. etg. i sjarmerende Møllebyen i Moss

Befaringsdato: 27.05.2025

Rapportdato: 11.06.2025

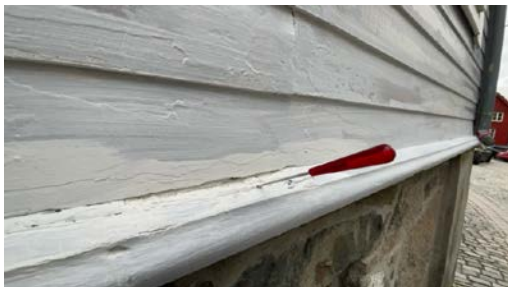
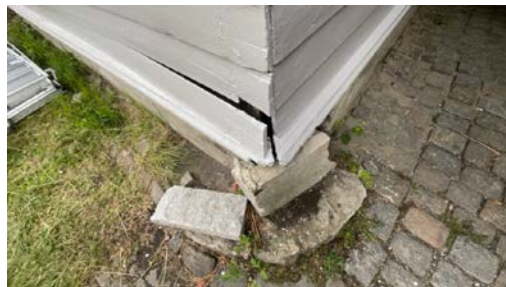
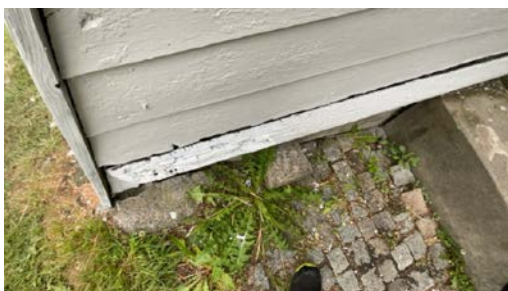
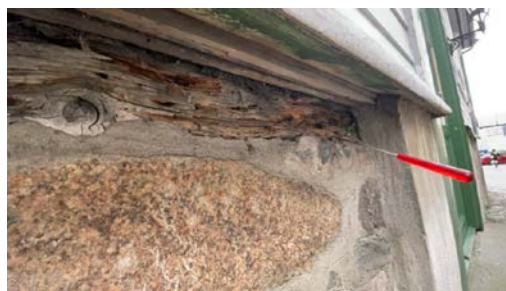
- Det er ingen eller liten lufting i nedre kant av kledning mot grunnmur.
- Det er påvist råteskader i veggkonstruksjonen.
- Det er påvist spredte råteskader i bordkledningen.

Det er observert mindre råteskader flere steder på kledning og brett.

Ytterhjørne i portrom inn mot bakgård har skader.

Mot offentlig vei til venstre for dør er det gjort funn av råteskader i konstruksjon under panel.

Det må påregnes kostnader for utbedring/utskifting av trekonstruksjoner med skader. Om tiltak ikke utføres vil skadene fortsette å utvikle seg og det er fare for at det vil kunne påføre ytterligere skader på bakenforliggende konstruksjoner.

- Lokal utbedring må utføres.
- Det bør foretas tiltak for å bedre lufting av kledningen.
- Uten tilstrekkelig lufting bak bordkledningen kan fuktighet som trenger inn bak bordene eller gjennom veggene innenfra ikke tørke opp. Dette skaper ideelle forhold for råtesopp og muggvekst.
- Råteskadede konstruksjoner må skiftes ut.

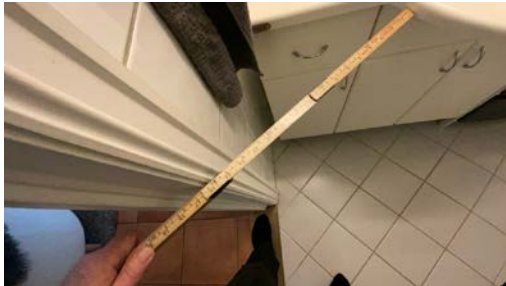
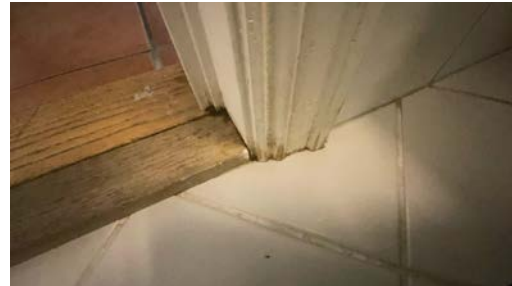
### TG 2 Overflater Gulv

Gulvet er flislagt og har elektriske varmekabler. Det er påvist at høydeforskjellen mellom slukrist og gulv ved dørterskel er mindre enn 25 mm. Noen fliser har bom, og det er avvik i fallforhold til sluk i forhold til kravene som gjaldt ved byggetidspunktet. Det er også mye bom og en flis med sprekk.

Manglende høyde mellom sluk og tettesjikt ved dør gir en risiko for vannlekkasje ut av rommet i en lekkasjesituasjon.

Lokale utbedringer med bom på fliser, i forbindelse med et slikt arbeid kan det avdekkes skjulte mangler som sprekker i konstruksjonen eller man kan utføre arbeid som skader membran/tettesjikt.

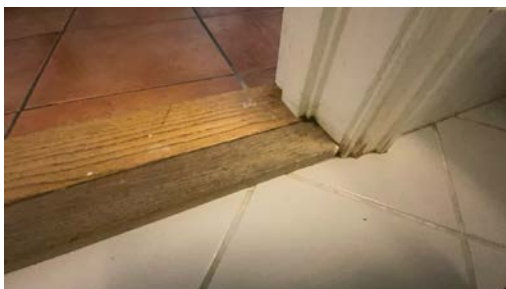
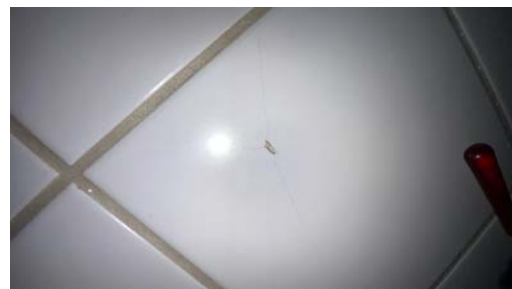
### TG 3 Sluk, membran og tettesjikt

- Det er viktig å merke seg at levetiden til en membran varierer basert på kvalitet, installasjon og bruk. Eldre membraner kan bli sprø og sprekke opp, noe som fører til at de mister sin vanntettende funksjon. Dette kan resultere i vannlekkasjer gjennom vegger og gulv og fuktskader.
- Overvåk tilstanden jevnlig. For å få tilstandsgrad 0 eller 1 må tettesjiktet skiftes ut, men tidspunktet for når dette er nødvendig er vanskelig å si noe om.
- Det må gjøres nærmere undersøkelser. Manglende membran/tettesjikt medfører risiko for lekkasjer og fukt i konstruksjonen.
- Tilgang til sluk må bedres både for inspeksjon og rengjøring.

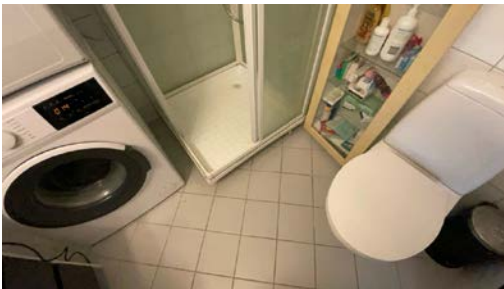
### TG 3 Sanitærutstyr og innredning

Badet er utstyrt med innredning med nedfelt servant, toalett og dusjkabinett. Det er påvist riss og sprekker i utstyr, og enkelte deler er ødelagt. Døren til dusjkabinettet er løs, det er skade i gulvet under kabinettet, og det er riss i servanten.

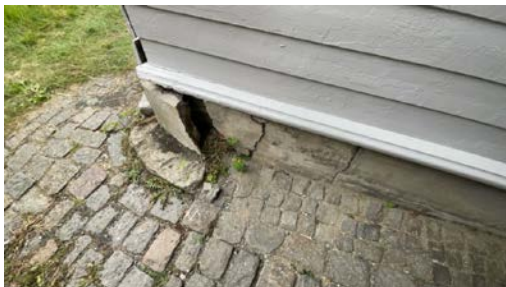
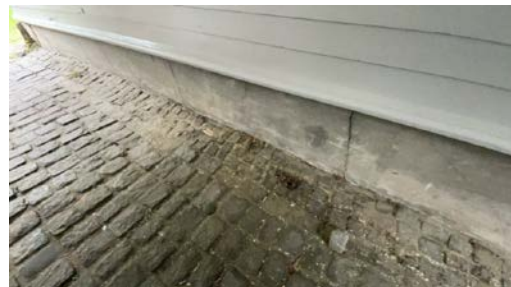
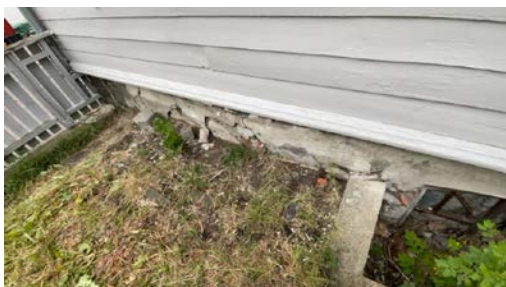
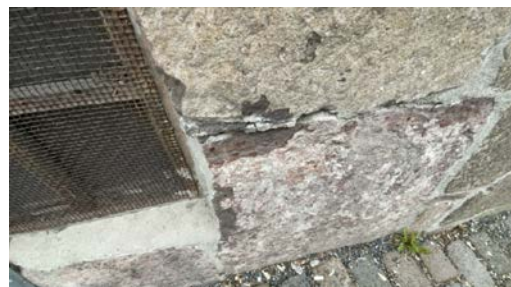
Bygningen har grunnmur av naturstein og murstein. Det er registrert horisontale riss som kan tyde på jordtrykk, samt skråriss som kan indikere setningsskader.

Grunnmuren har sprekker og løse fuger, og det er synlige skader flere steder, blant annet til venstre for trappen til kjelleren, i muren til trappen og på hjørnet i portrommet inn mot bakgården.

Det må påregnes kostnader for utbedring av skader, manglende tiltak gir fare for skader på bakenforliggende konstruksjoner.
