# Moliveien 18

## 2555 TUFSSINGDALEN

### Tilstandsrapport

### Eierskifte

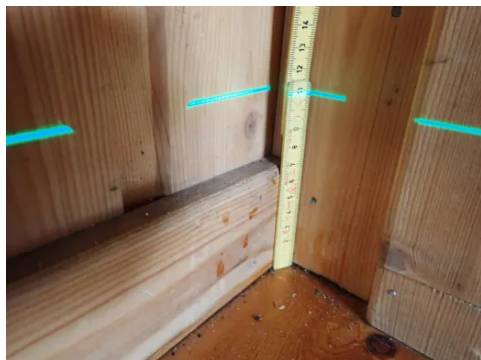
Referansenivå laser = 4 cm. Viser større skjevheter på gulv, og indikerer bevegelser i grunnen.

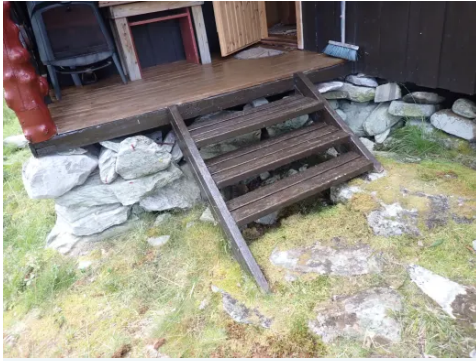
| Type | Balkong |
|---|---|
| <p>-Det registreres skjevheter i konstruksjonen. Dette kommer av bevegelser i grunnen (ref. nevnte avvik under "Grunn og fundament"). Konstruksjonen har ikke svikt.</p> <p>-Det er delvis manglende rekkverk. Det etablerte rekkverket er målt til 93 cm og er lavere enn dagens krav på 100 cm.</p> <p>-Trappen mangler rekkverk/håndløpere. Dette skal være montert på begge sider.</p> <p>TG 3 på grunn av delvis manglende rekkverk.</p> <p>TG 2 settes for skjevheter i konstruksjonen, samt rekkverk lavere enn dagens krav.</p> | |

| Type | Balkong |
|---|---|
| <p>-Skjevheter må rettes opp for å lukke avviket. Det bør foretas tiltak i grunnen før dette eventuelt vurderes, da den kan være under bevegelse. Se "Grunn og fundament".</p> <p>-Det må monteres rekkverk der det mangler for å lukke avviket og for å bedre sikkerheten. Dette gjelder på både veranda og trapp.</p> <p>-Rekkverkshøyden på allerede etablert rekkverk tilfredsstiller krav ved byggemeldingsåret. Det er ikke behov for tiltak på dette, men for å lukke avviket må høyden være minimum 100 cm.</p> | |

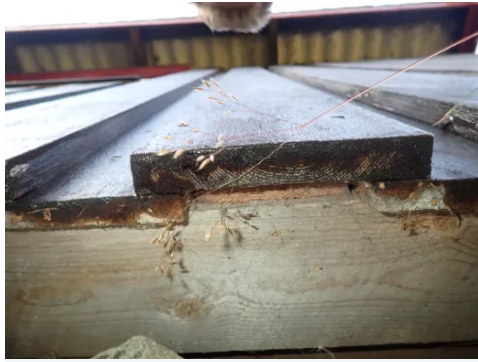
Begrenset lufting bak kledning.

- Det registreres noen sprekker/værslitasje i noen kledningsbord, men ikke av omfattende grad.
- Det er benyttet klosser som musesperre bak kledning. Dette har medført stedvis redusert lufting.

- Som følge av beskaffenhet har deler av kledning behov for ekstra vedlikehold og enkelte kledningsbord kan måtte påregnes skiftet. Omfanget er ikke videre vurdert, men slitasjen er relativt godt synlig.
- Med tanke på begrenset lufting, er det ikke registrert behov for tiltak i dag, men ved større utskiftinger eller vesentlig endring i bruk av boligen bør lufting etableres/utbedres. Dårlig lufting av kledning kan medføre fuktskader i veggen på grunn av sen uttørring av fukt i veggen, som kan oppstå på grunn av inndriv av nedbør og kondensering. Vær oppmerksom på dette.

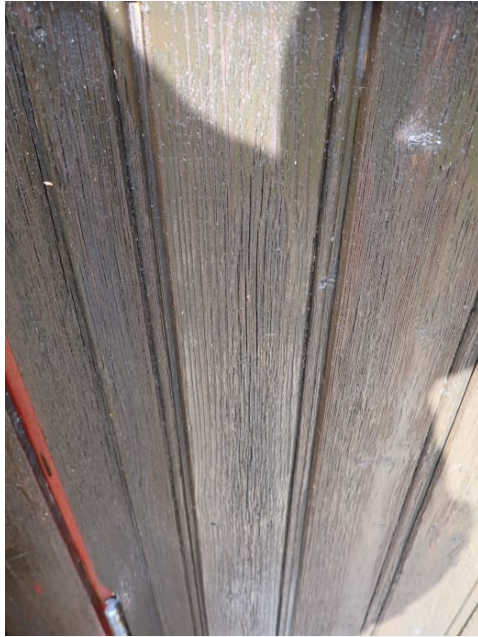
Værslitt kledning.

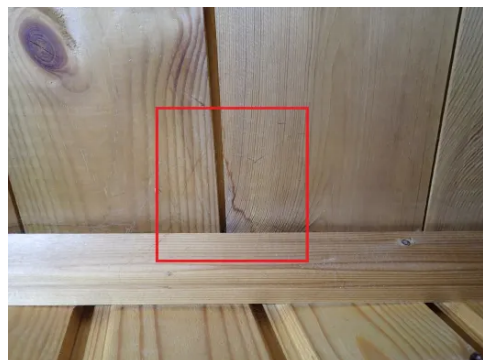
Fuktmerke i panelbord inn mot taklist i det markerte området.

-Det blir registrert et fuktmerke i himling i det midtre soverommet, i overgang mot vindfanget. Ukjent årsak til dette. Det ble ikke påvist fukt ved måling på befaringsdagen.

TG 2 som følge av påvist fuktmerke.

-Fuktmerket i soverommet bør undersøkes nærmere, gjerne fra oversiden. Selv om det ikke er påvist aktiv fukt ved befaringen betyr ikke dette at det ikke finnes skader eller andre unormale forhold i konstruksjonen. På generelt grunnlag bør det etableres adkomst for å muliggjøre en inspeksjon. Slike loft er å anse som risikokonstruksjoner som kan være påkjent av fukt og/eller skadedyr.

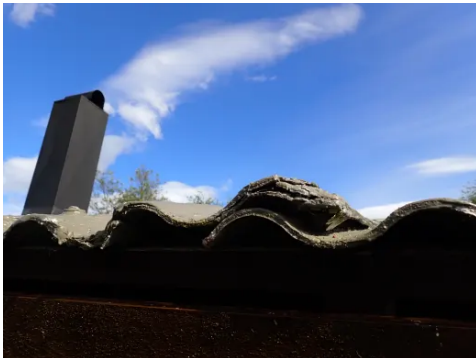
Skader i plater.

| <p>-Det er registrert skader/sprekker i noen takplater.</p> <p>-Taktekingen er gammel og har utlevd sin forventede levetid, med økt usikkerhet rundt videre tetthet. Det er ikke lagt noe undertak og sannsynligheten for lekkasjer i tekingen er forhøyet. Det bemerkes også at tekingen er asbestholdig.</p> <p>TG 3 på grunn av et vurdert behov for omlegging av takteking.</p> | |

-Når takteking begynner å bli gammel, øker risikoen for lekkasjer, noe som kan føre til omfattende og kostbare reparasjoner av underliggende konstruksjoner dersom en ikke foretar tiltak på konstruksjonene før dette oppstår.

-Det er vurdert et behov for å legge om taktekingen i nær fremtid. Dette på grunn av en kombinasjon av alder, skader og type tekkemateriale. Valg av tekkemateriale kan påvirke kostnaden på oppgraderingen. Foreta nærmere undersøkelser av underliggende konstruksjon i forbindelse med arbeidet.

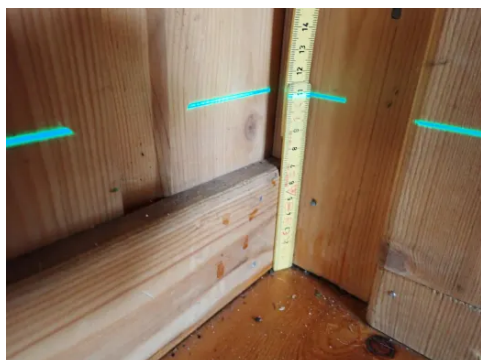
Referansenivå laser = 4 cm. Viser opp mot 7 cm høydeavvik i kjøkken.

Det ble målt med laser i kjøkken og stue. I kjøkken er det registrert opp mot 70 mm høydeforskjell over rommets lengde. I stue er det påvist avvik opp mot 60 mm over rommets lengde.

-Det er større skjevheter på gulvet i boligen. Dette kommer av bevegelser i grunnen (ref. nevnte avvik under "Grunn og fundament"). Konstruksjonen har ikke tegn på svikt.

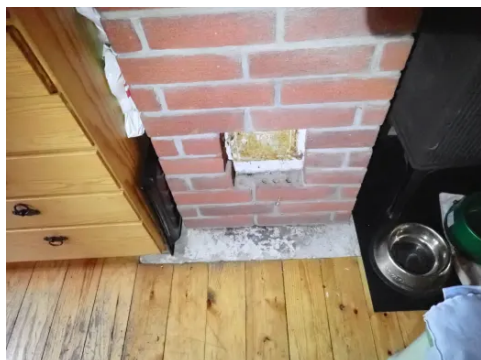
- Det er ikke tilstrekkelig ubrennbart materiale på gulv under sotluke. Denne må strekke 30 cm ut foran luka.
- Låsfunksjonen på sotluka er tung i bruk.
- Det er sprekker i brannmuren i stue. Dette har vært slik i mange år, og ikke forandret seg på selgers 23 års eierskap.

Oversiktsbilde, sotluke.

- Ubrennbar plate på gulv under sotluke bør etableres. Denne skal strekke 30 cm ut foran sotluka.
- Låsfunksjonen på sotluka bør utbedres.
- Det anbefales å forsøke en utbedring av sprekker i brannmur. Noe usikkert om sprekken har sammenheng med bevegelser i boligen generelt.

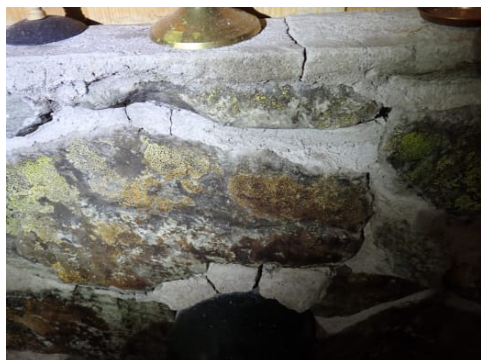
Sprekker i brannmur.

-Det er sprekker i brannmuren i stue. Dette har vært slik i mange år, og ikke forandret seg på selgers 23 års eierskap.

-Det anbefales å forsøke en utbedring av sprekker i brannmur. Noe usikkert om sprekken har sammenheng med bevegelser i boligen generelt.
