# Tilstandsrapport

Enebolig

Klepperveien 54 , 1793 TISTEDAL

**Befaringsdato:** 08.05.2026

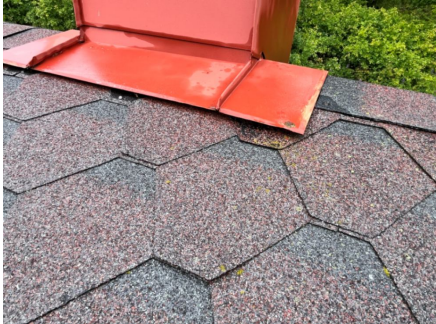
Taket er stedvis noe mosegrodd, groing på taktekingen medfører økt risiko for lekkasjer og reduserer levetiden på tekkingen. Det er enkelte papplepper som ikke er skikkelig limt ned mot underliggende papp, utgjør risiko for lekkasje. Spiker på takhatt er synlige og løse og sokkelbeslag på pipe er ikke tilfredsstillende skrudd fast i taket, utgjør risiko for lekkasje.

Sokkelbeslag på pipe er ikke tilfredsstillende skrudd fast i taket.

Tekkingen må kontrolleres og limes der den sitter dårlig og synlig spiker på takhatt må byttes ut med skruer med pakninger og pipebeslag festes for å lukke avviket.

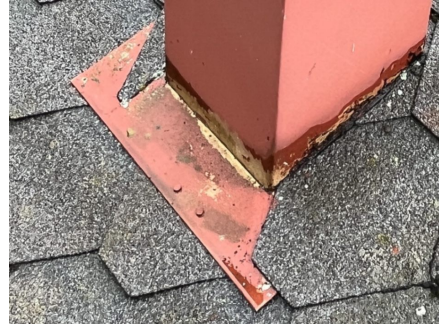
Synlige spiker på takhatt

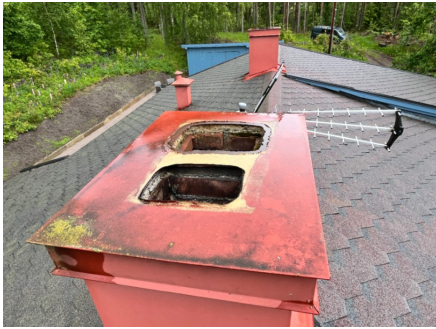
Det er noe rustdannelse på pipe beslagene, og det er ikke montert topp avdekning på pipene, dette medfører at regnvann lett kommer ned i pipene.

Noe rust og ingen topp avdekning.

Anbefaler å montere topp avdekning slik at pipen ikke blir så våt innvendig.

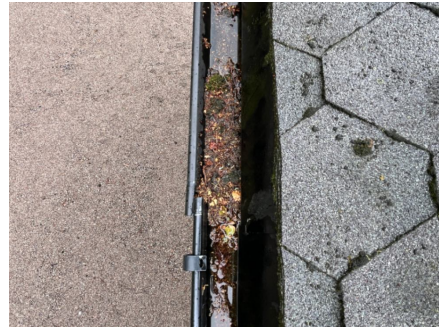
Utett skjøt

- Avvik i beslagløsninger må utbedres.

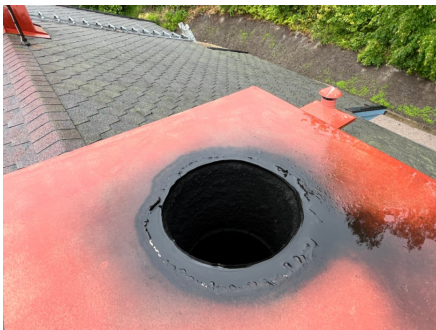
Ikke montert topp avdekning

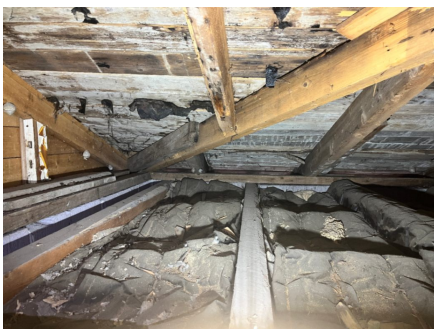
Det er eldre merker etter fukt på bordtroen og litt råteskade på en sperre på nordøst side av taket. Det var tørt på befaringsdagen og råteskade vurderes som ubetydelig. Det er ikke lagt dampsperre ut fra det som var mulig å se, normalt ble dampsperre tatt i bruk fra ca midt på 60 tallet. Manglende dampsperre medfører at det kan komme fuktig luft opp på kaldloftet som kan medføre skader.

Bilde fra 2025 Noe råteskade på sperre

Dampsperre bør monteres.

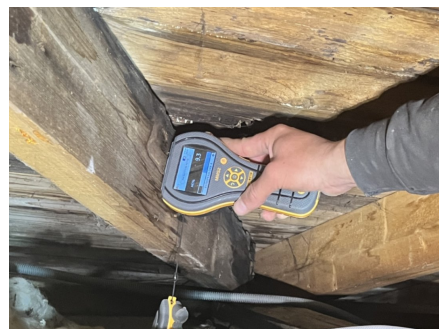
Bilde fra 2025 fuktkontroll, tørt på befaringsdagen

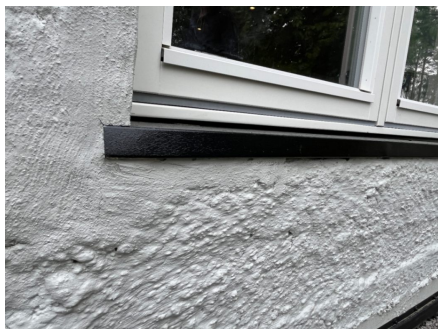
På vinduer der det er montert beslag har noen dårlig fall ut fra vinduet, medfører økt risiko for lekkasje.

Lite fall på beslag

Det må monteres beslag der dette mangler, påse at beslagene blir montert med fall ut fra vinduene.

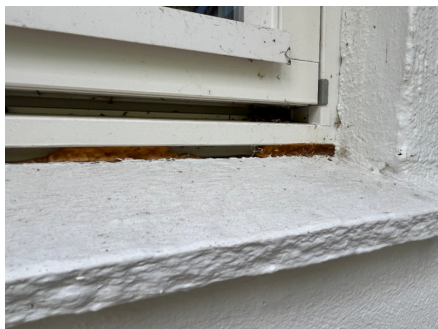
På enkelte vinduer er det ikke montert beslag eller annen form for tetting under vinduene, dette medfører at det kan drive inn vann under vinduene som kan gi skade på veggen.

Mangler beslag

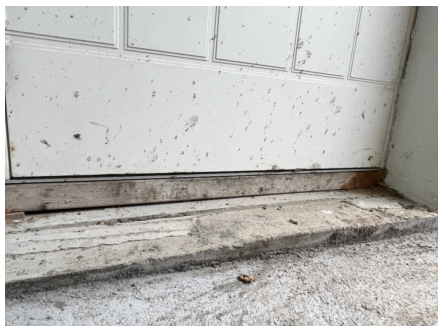
Det er ikke montert beslag under ytterdørene og balkongdøren, Avvik fra anbefalte løsninger hos byggforsk og medfører risiko for at vann kan komme inn. Ytterdøren i underetasjen har en del merker/flekker av betong som må fjernes. Det er ikke fuget tett mellom karm og murvegg rundt døren.

Ytterdør underetasje

Det må tettes rundt døren og monteres beslag under dør i underetasjen, vær oppmerksom på endringer/sprekker på løsning under balkongdøren, sprekker må tettes for å hindre vann å komme inn.

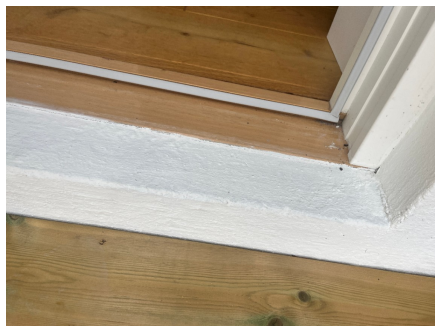
Balkongdør

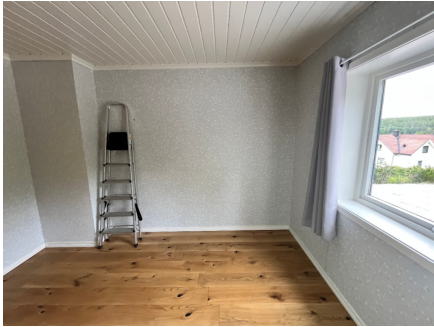
Det er skade på en flis i gangen og det er enkelte merker og hakk i parketten.  
Parketten på soverom med adkomst fra gangen er ikke lagt med tilstrekkelig side forskyvning av skjøter, dette kan medføre at det oppstår sprekker i skjøter.

Lite side forskyvning på parkettskjøter.

Skader og feil montert parkett må utbedres for å få TG 1.

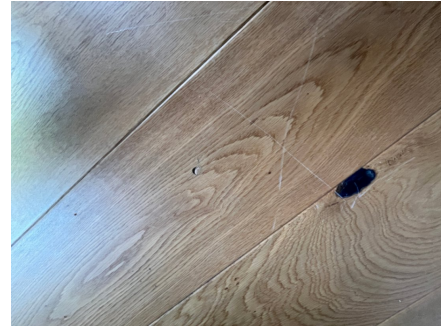
Hakk i parkett

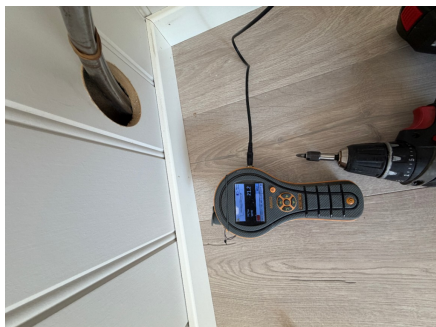
Det ble tatt hull i innforet vegg mot grunnmur på nordside av boligen, målt 21,2 vektprosent fukt i bunnsvill på veggen.

Det er underetasje med vegger delvis under terreng. Hulltaking tatt mot sør og nord i underetasjen.- 21,2 vektprosent ansees som over kritisk fuktnivå iht. NS 3514:2020 (antatt gjeldende bransjestandarden for fuktsikker bygning iht. § 2-15. Rom under terreng) settes kritisk fuktnivå for konstruksjoner som vegger under terrengnivå til 15 vektprosent. Vegger under terreng som er innkledd betraktes som en risiko konstruksjon, og anbefales generelt ytterligere kontrollert. Drenering og fuktsikring av grunnmur har begrenset levetid. Svekket drenering/fuktsikring kan medføre fuktskader i sjiktet bak overflater på innforede vegger og oppfôret gulv. Disse fuktskadene kan oppstå før fuktigheten kan oppdages/registreres på innvendig overflate. Oppfôret gulv og innforede vegger i rom under terreng er en risiko konstruksjon, også med tanke på kondens problematikk.

Målt inne i vegg

- Det påviste fuktnivå gir grunn til å overvåke konstruksjonen jevnlig for å se utvikling over tid, og eventuelt foreta tiltak for å unngå fuktskader.

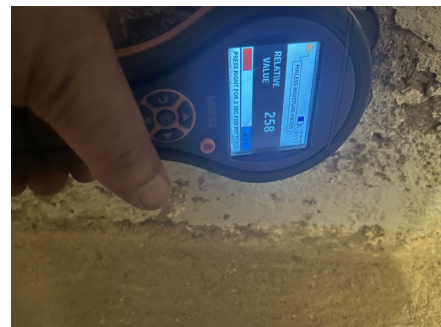
- Det er gjennom hulltaking påvist høyt fuktnivå inne i trekonstruksjonen i hulltakingen, men ikke påvist fuktskader i dette området. Høy luftfuktighet kan over tid føre til muggvekst eller sverting av materialer. Samtidig kan materialer og konstruksjoner bli ødelagt.
- Det er påvist indikasjoner på noe fuktgjennomtrenging inn i kjellermur.

Fuktkontroll på innside av grunnmur mot øst, saltutslag på vegg.

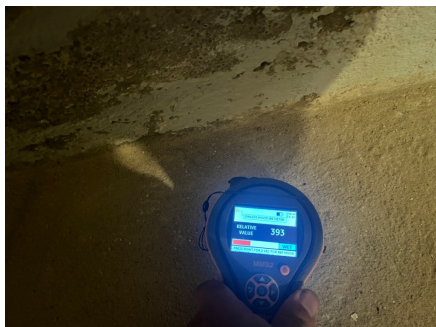
Fuktkontroll på gulv ved grunnmur mot øst

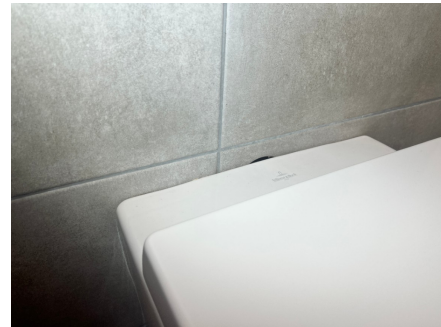
Synlig åpning i flis over toalett

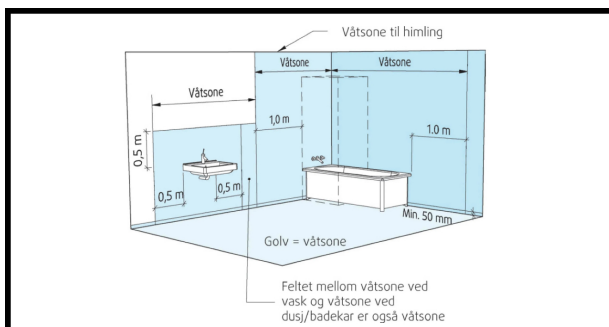
Vindu er plassert i det som defineres som våtzone og har trekarm/foringer og listverk som påvirkes av fukt.

Omfang våtzone

- Uegnete materialer må fuktbeskyttes/utskiftes.

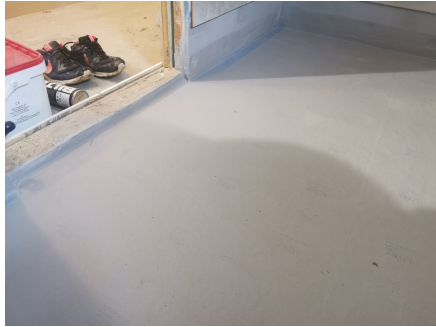
Vanntett oppbrett på membran under dør

Vanntett oppkant under dør må forhøyas.

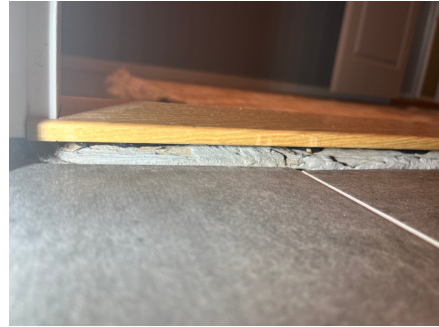
Utett under dør.

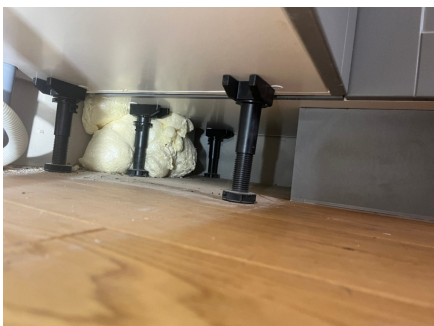
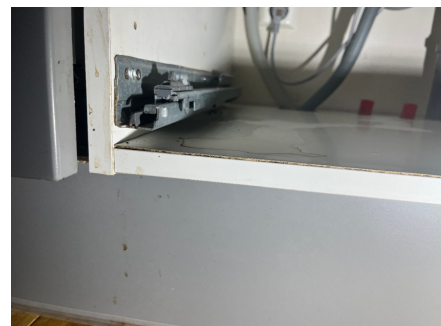
Det er noe fuktsvelling i bunnplate på skroget på benkeskapet, det vurderes ikke som behov for strakstiltak mot dette.

Fuktsvelling i bunnplate

Det er ikke behov for strakstiltak.

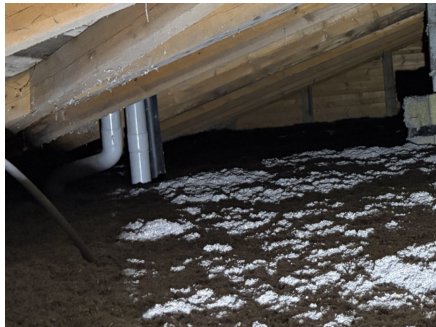
Det ble ikke funnet stakeluke på anlegget, medfører ekstra arbeid om anlegget går tett ved at utstyr må demonteres for å komme til å stake. Rør for kloakkluftingen er ikke isolert på kaldloftet, dette medfører risiko for kondensvann som kan føre til skader på underliggende bygningsdeler.

Rør for kloakklufting er uisolert

Kloakklufting må isoleres og det må etableres stakepunkt for å lukke avviket.

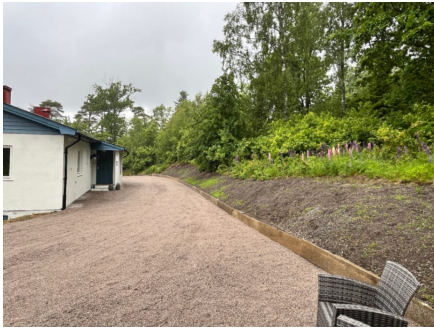
Det er anbefalt at terreng inntil grunnmur skal ha fall på 1:50 i en bredde på 3 meter ut fra grunnmuren, dette er ikke tilfredsstillende rundt hele bygningen her. Må utbedres for å lukke avviket.

- Det bør foretas terrengjusteringer.
