**Salgsobjekt:** Enebolig  
**Eierform:** Eiet  
**Byggeår:** 1955  
**BRA-i/BRA Total** 172/213 kvm  
**Tomtstr.:** 1539.2 kvm  
**Soverom:** 4  
**Antall rom:** 6  
**Gnr./bnr.** Gnr. 165, bnr. 113  
**Oppdragsnr.:** 1101250086

# Innholdsrik og betydelig oppusset enebolig med nyinnredet sokkeldel.

# Tilstandsrapport

Befaringsdato: 08.05.2026

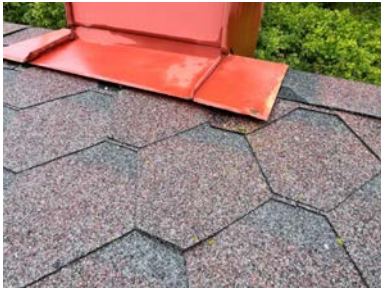
- Det er påvist andre avvik:
- Taktekingen har mose og slitasje på grunn av elde.

Taket er stedvis noe mosegrodd, groing på taktekingen medfører økt risiko for lekkasjer og reduserer levetiden på tekingen. Det er enkelte papplepper som ikke er skikkelig limt ned mot underliggende papp, utgjør risiko for lekkasje. Spiker på takhatt er synlige og løse og sokkelbeslag på pipe er ikke tilfredsstillende skrudd fast i taket, utgjør risiko for lekkasje.

Sokkelbeslag på pipe er ikke tilfredsstillende skrudd fast i taket.

Tekkingen må kontrolleres og limes der den sitter dårlig og synlig spiker på takhatt må byttes ut med skruer med pakninger og pipebeslag festes for å lukke avviket.

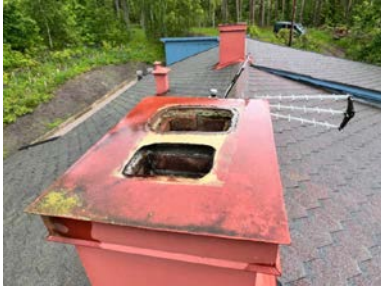
Det er noe rustdannelse på pipe beslagene, og det er ikke montert topp avdekning på pipene, dette medfører at regnvann lett kommer ned i pipene.

Noe rust og ingen topp avdekning.

Anbefaler å montere topp avdekning slik at pipen ikke blir så våt innvendig.

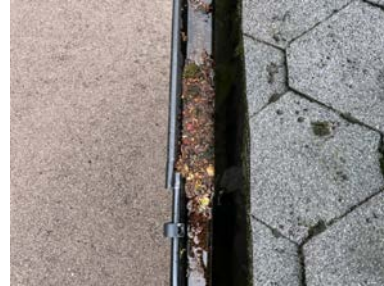
Utett skjøt

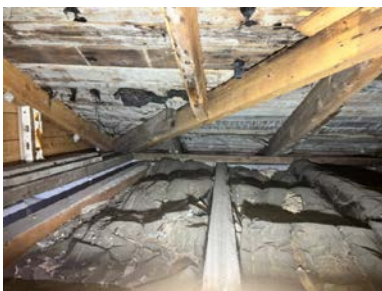
Bilde fra 2026

Det er eldre merker etter fukt på bordtroen og litt råteskade på en sperre på nordøst side av taket. Det var tørt på befaringsdagen og råteskade vurderes som ubetydelig. Det er ikke lagt dampsperre ut fra det som var mulig å se, normalt ble dampsperre tatt i bruk fra ca midt på 60 tallet. Manglende dampsperre medfører at det kan komme fuktig luft opp på kaldloftet som kan medføre skader.

Bilde fra 2025 Noe råteskade på sperre

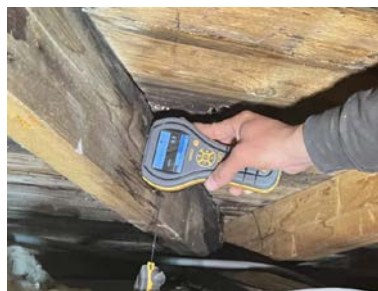
Bilde fra 2025 fuktkontroll, tørt på befaringsdagen

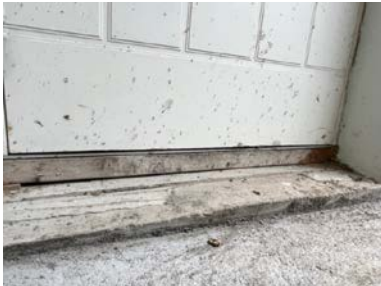
Ytterdør underetasje

Det er ikke montert beslag under ytterdørene og balkongdøren, Avvik fra anbefalte løsninger hos byggforsk og medfører risiko for at vann kan komme inn. Ytterdøren i underetasjen har en del merker/flekker av betong som må fjernes. Det er ikke fuget tett mellom karm og murvegg rundt døren.

Det må tettes rundt døren og monteres beslag under dør i underetasjen, vær oppmerksom på endringer/sprekker på løsning under balkongdøren, sprekker må tettes for å hindre vann å komme inn.

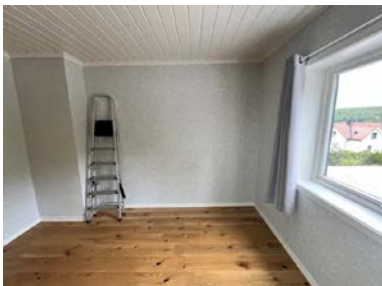
Parketten på soverom med adkomst fra gangen er ikke lagt med tilstrekkelig side forskyvning av skjøter, dette kan medføre at det oppstår sprekker i skjøter.

Lite side forskyvning på parkettskjøter.

Skader og feil montert parkett må utbedres for å få TG 1.

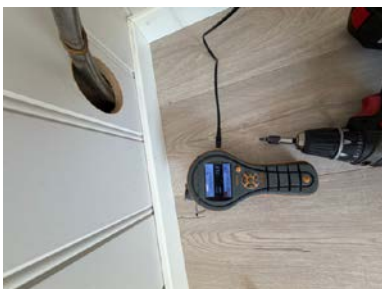
Det ble tatt hull i innforet vegg mot grunnmur på nordside av boligen, målt 21,2 vektprosent fukt i bunnsvill på veggen.

Målt inne i vegg

- Det påviste fuktnivå gir grunn til å overvåke konstruksjonen jevnlig for å se utvikling over tid, og eventuelt foreta tiltak for å unngå fuktskader.

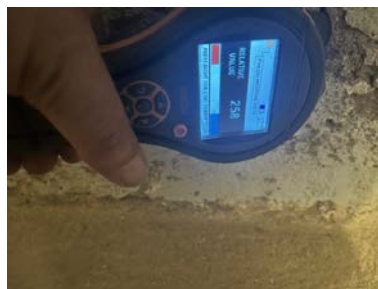
Fuktkontroll på innside av grunnmur mot øst, saltutslag på vegg.

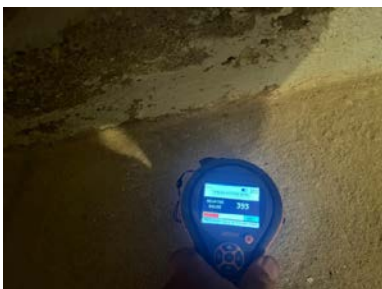
Fuktkontroll på gulv ved grunnmur mot øst

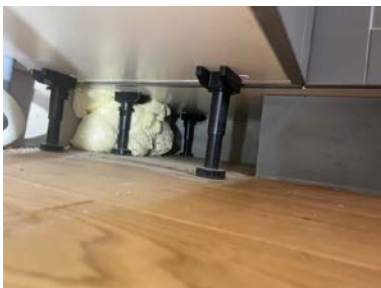
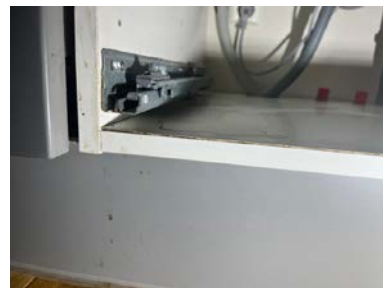
Fuktsvelling i bunnplate

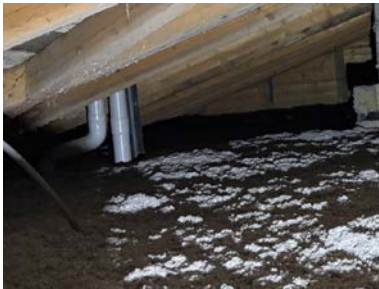
Rør for kloakklufting er uisolert

Kloakklufting må isoleres og det må etableres stakepunkt for å lukke avviket.

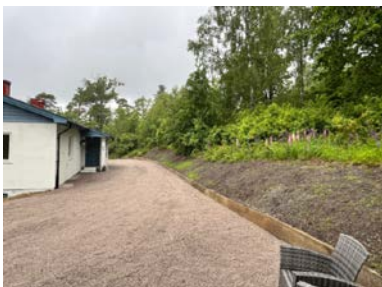
Det er anbefalt at terreng inntil grunnmur skal ha fall på 1:50 i en bredde på 3 meter ut fra grunnmuren, dette er ikke tilfredsstillende rundt hele bygningen her. Må utbedres for å lukke avviket.

- Det bør foretas terrengjusteringer.
