Tilstandsrapport

Enebolig

Frøys veg 8, 2260 KIRKENÆR

Befaringsdato: 23.09.2024

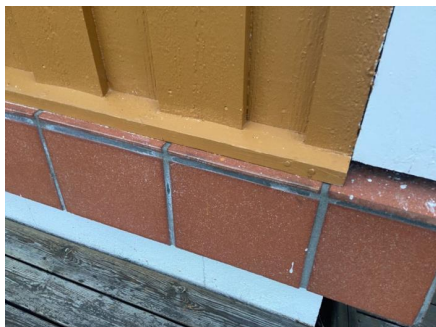
Løsning på innebygget veranda med kledning ned mot flisgulv er sårbar for utvikling av råte.

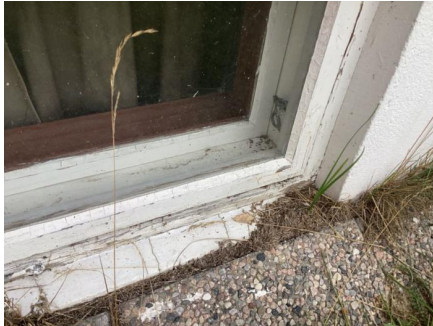
Eksempel på slitasje på vindu.

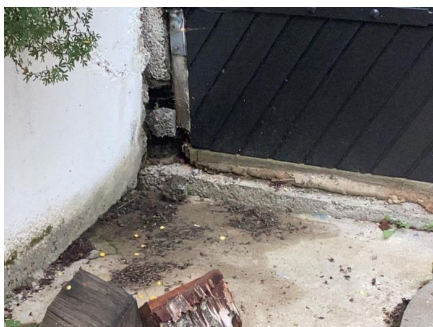
Begynnende råte på kjellerdør.

Det er hensiktsmessig med utskifting av kjellerdør.

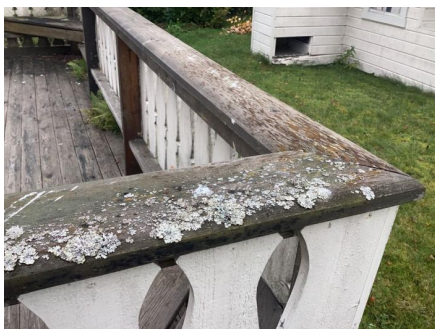
Eksempel på mosevekst på hovedveranda.

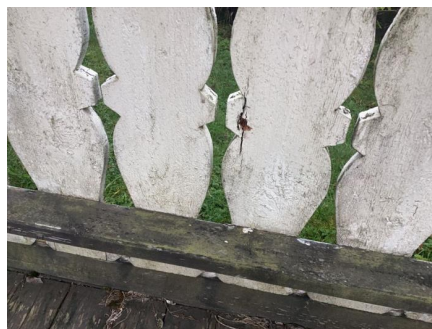
Det er fare for skjulte råteskader på terrasse med trekonstruksjoner så nært til terreng.

Eksempel på råte i kledningsbord.

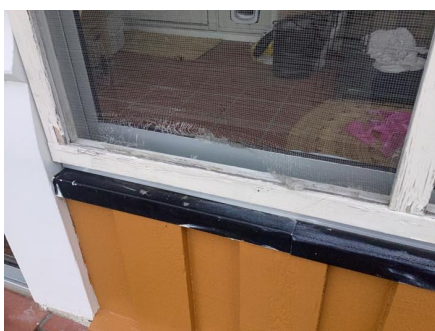
Skade på myggetetting mot vinterhage.

Skade på myggetetting.

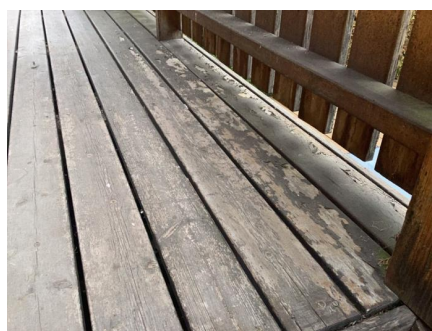
Eksempel på slitasje på gulv.

Vedlikehold av overflater på veranda ved entre.

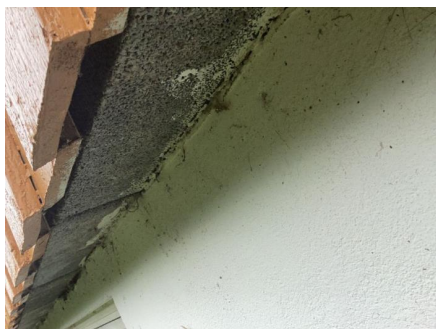
Gulvkonstruksjon av lettklinker stikker ut forbi grunnmur mot sør, dette kan virke som kuldebro inn i konstruksjonen.

For hindring av kuldebro bør gulvkonstruksjon isoleres på undersiden.

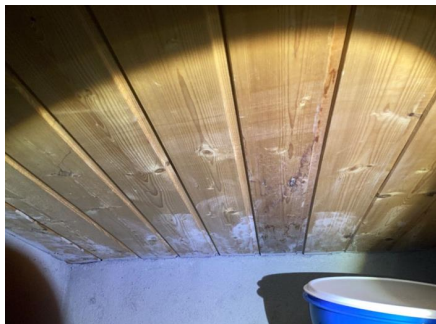
Noe misfarging og fuktskjolder i bod mot nord.

Fuktmerker i himling på ett bodrom.

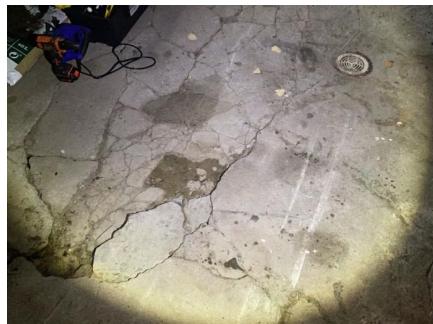
Kraftig oppsprekking på gulv i garasje.

Oppsprekking i gulv i garasje.

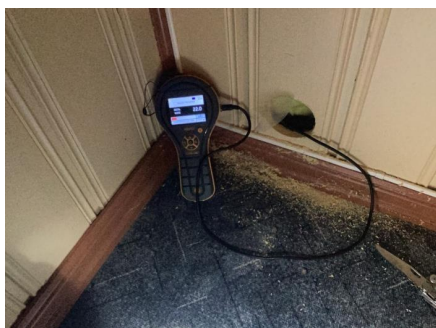
Det er foretatt hulltaking og fuktmåling i utforet veggkonstruksjon mot terreng. Det målt et fuktinnhold i veggkonstruksjonen på ca. 22 vektprosent.

Fuktinnhold i treverk på over 20 vektprosent medfører fare for utvikling av sopp og råteskader, det finnes dermed fare for at det er skjulte skader i konstruksjonen.

Fuktmåling i utforet veggkonstruksjon på over 20 vektprosent.

- Ytterligere undersøkelser må foretas for å få kartlagt tilstanden og omfanget på eventuelle skader.

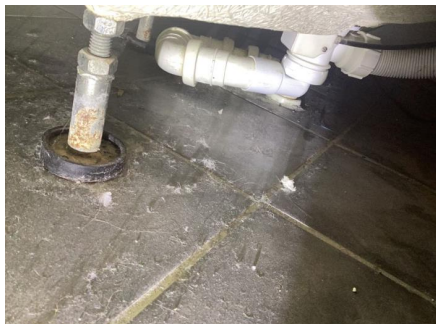
Direkte avløp fra badekar.

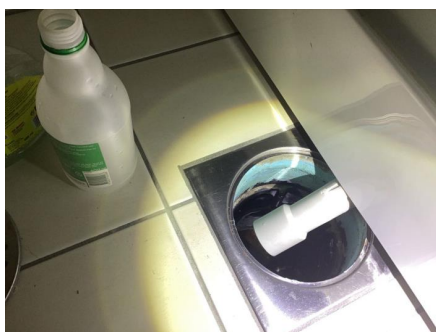
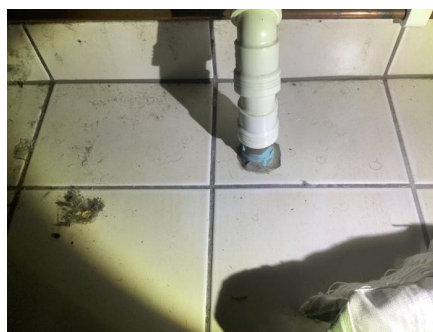
Det kan ses tegn til bruk av smøremembran. Det er ikke fagmessig tilslutning til sluk. Det kan ses tegn til bruk av smøremembran.

Rommet bør ikke benyttes med vannpåkjenninger direkte på overflater.
Det bør forsøkes å tettet overgang mellom sluk og slukforhøyning.

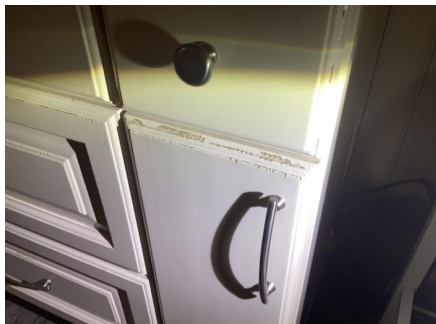
Eksempel på slitasje.

Det er ikke nødvendig med tiltak ut fra funksjon.

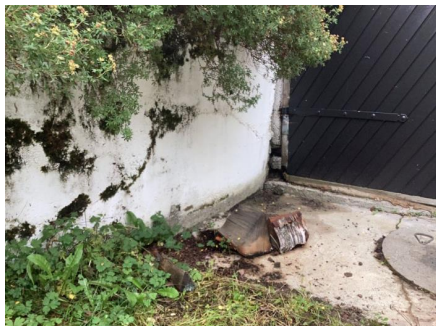
Mur på en side heller betydelig innover.

Det er foreløpig ikke nødvendig med tiltak, men det vil på ett tidspunkt bli nødvendig med etablering av ny mur.
