Frøys veg 8, 2260 KIRKENÆR

# Tilstandsrapport

Befaringsdato: 23.09.2024

## ENEBOG

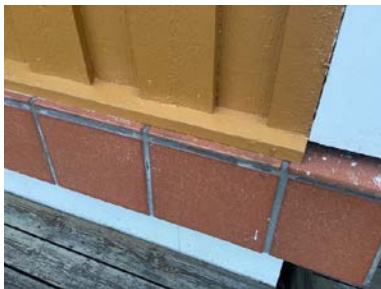
Løsning på innebygget veranda med kledning ned mot flisgulv er sårbar for utvikling av råte.

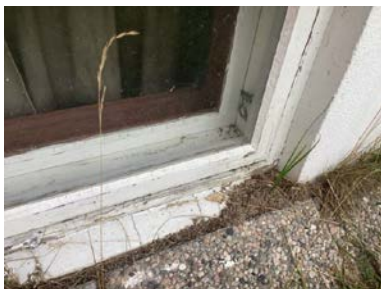
Eksempel på slitasje på vindu.

Det er ikke nødvendig med umiddelbare tiltak.

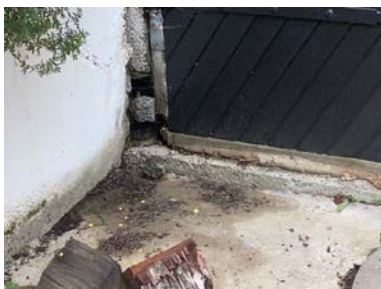
Begynnende råte på kjellerdør.

Det er hensiktsmessig med utskifting av kjellerdør.

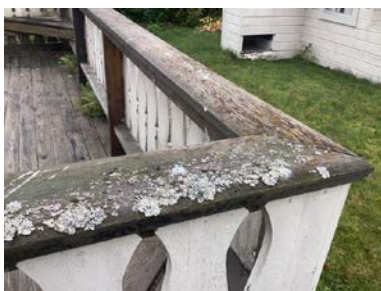
Eksempel på mosevekst på hovedveranda.

Vedlikehold av overflater på veranda ved entre.

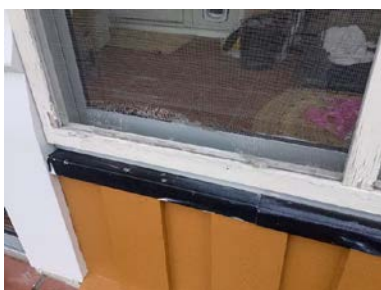
Skade på myggnetting mot vinterhage.

Skade på myggnetting.

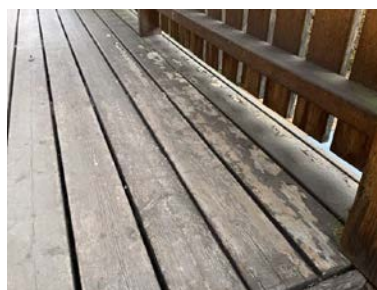
Eksempel på slitasje på gulv.

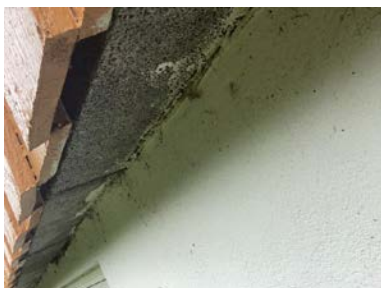
Gulvkonstruksjon av lettklinker stikker ut forbi grunnmur mot sør, dette kan virke som kuldebro inn i konstruksjonen.

For hindring av kuldebro bør gulvkonstruksjon isoleres på undersiden.

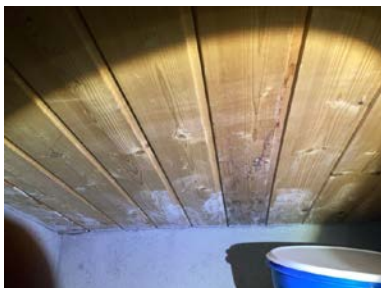
Noe misfarging og fuktskjolder i bod mot nord.

Fuktmerker i himling på ett bodrom.

- Ytterligere undersøkelser må foretas for å få kartlagt tilstanden og omfanget på eventuelle skader.

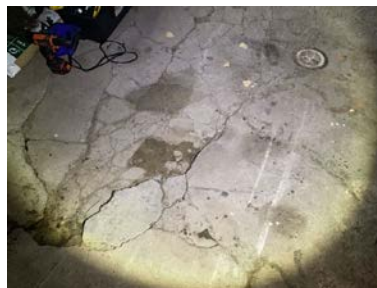
Kraftig oppsprekking på gulv i garasje.

Oppsprekking i gulv i garasje.

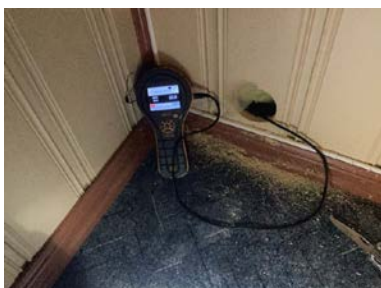
Det er foretatt hulltaking og fuktmåling i utforet veggkonstruksjon mot terreng. Det målt et fuktinnhold i veggkonstruksjonen på ca. 22 vektprosent.

Fuktinnhold i treverk på over 20 vektprosent medfører fare for utvikling av sopp og råteskader, det finnes dermed fare for at det er skjulte skader i konstruksjonen.

Fuktmåling i utforet veggkonstruksjon på over 20 vektprosent.

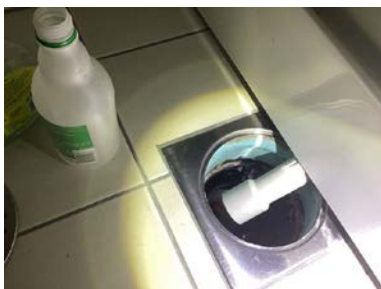
Det kan ses tegn til bruk av smøremembran. Det er ikke fagmessig tilslutning til sluk.

Rommet bør ikke benyttes med vannpåkjenninger direkte på overflater.

Det bør forsøkes å tettet overgang mellom sluk og slukforhøyning.
