# Tilstandsrapport

Rekkehus

Slyngveien 34, 6517 KRISTIANSUND N

Befaringsdato: 21.05.2025

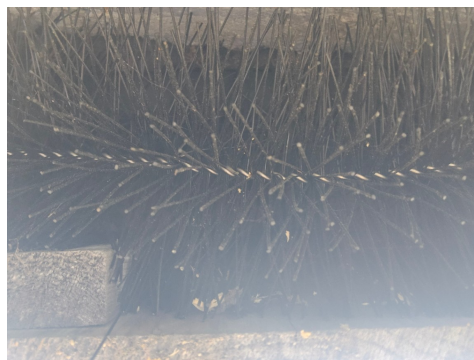
### TG 1 Veggkonstruksjon

Musebørster i ved kledningens underkant.

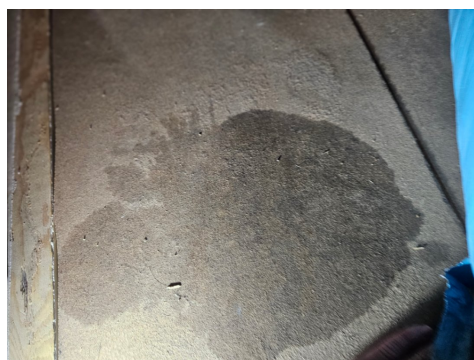
### TG 2 Takkonstruksjon/Loft

Det ble registrert et fuktmerke på gulvet på mørkeloftet. Dette ble målt tørt på befaringsdagen. Eier opplyser om at merket har vært der siden overtakelse av boligen.

Det anbefales å gjennomføre ytterligere undersøkelser av konstruksjonen. Dokumentasjon bør innhentes om mulig.

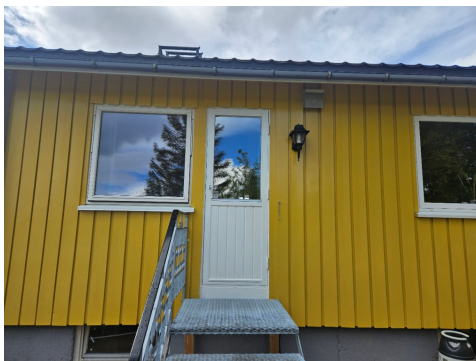
## ! TG 2 Vinduer

- Det er påvist avvik rundt innsettingsdetaljer.

Beslagskledde vannbord bør monteres for å hindre at vann trenger inn i konstruksjonen.

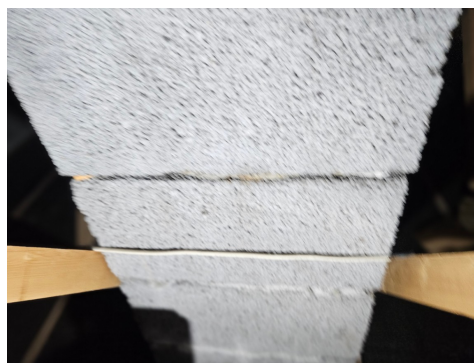
## ! TG 2 Pipe og ildsted

Murt elementpipe. Pusset utførelse synlige steder. Heldekkende pipebeslag over tak.

Pipen bør porettes på mørkeloftet for å unngå at røyk siver inn på mørkeloftet ved eventuell skade på røykrør.

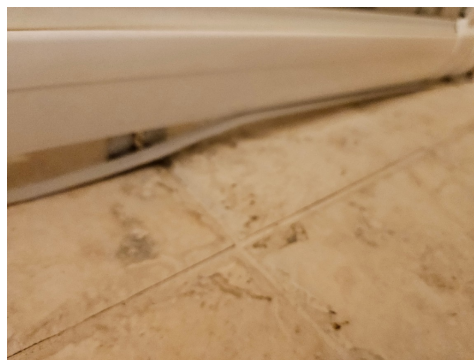
Bom under flisene kan føre til løse eller sprukne fliser. Avviket gir derfor grunnlag for at overflaten overvåkes jevnlig. Skal konstruksjonen få TG 0 eller 1 må avviket utbedres.

- Selv om bom eller hull i flis ikke alltid er et umiddelbart problem, bør det overvåkes nøye for eventuell utvikling i sprekker i flisfuger e.l., oppstår dette må en foreta tiltak for å begrense utviklingen.

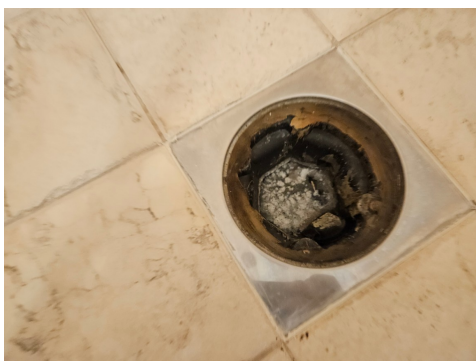
#### TG 2 Sluk, membran og tettesjikt

- Det må gjøres nærmere undersøkelser. Manglende membran/tettesjikt medfører risiko for lekkasjer og fukt i konstruksjonen.
- Det er viktig å merke seg at levetiden til en membran varierer basert på kvalitet, installasjon og bruk. Eldre membraner kan bli sprø og sprekke opp, noe som fører til at de mister sin vanntettende funksjon. Dette kan resultere i vannlekkasjer gjennom vegger og gulv og fuktskader.

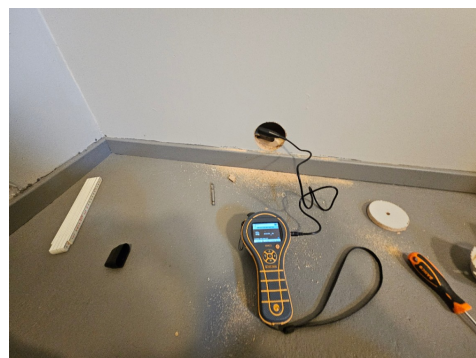
Hulltaking er foretatt og ingen unormale forhold er avdekt. Hulltaking er en stikk kontroll ett sted. Kontrollen kan ikke utelate fuktskader andre steder i rommet.

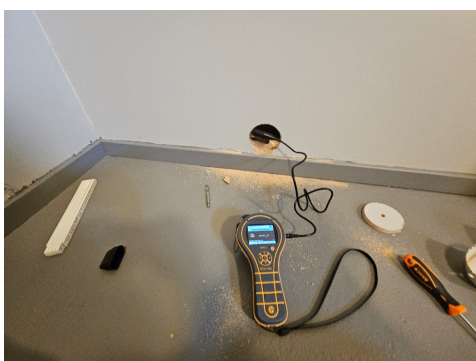
Hulltaking er foretatt og ingen unormale forhold er avdekt. Hulltaking er en stikk kontroll ett sted. Kontrollen kan ikke utelate fuktskader andre steder i rommet.

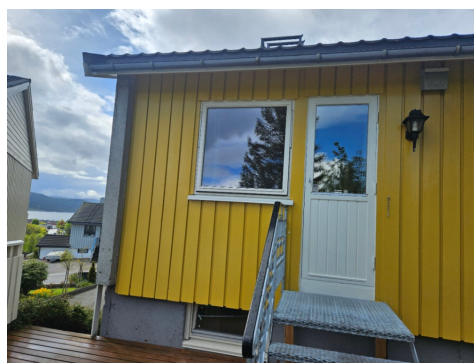
- Grunnmuren har sprekkdannelser.

Det er registrert sprekkdannelser på muren på hjørnet ved boligens bakside.

- Påviste skader må utbedres.
