Slyngeveien 34, 6517 KRISTIANSUND N

**Fint oppusset endrerekkehus med  
flott utsikt og solrike uteområder -  
Garasje i rekke**

# Tilstandsrapport

Rapportdato: 26.05.2025

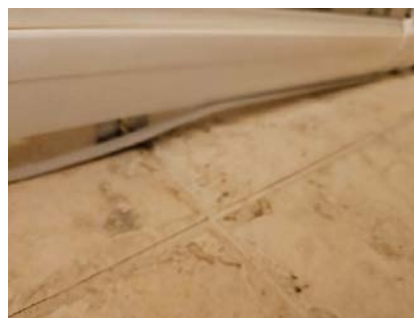
Dusjen er utført med list i forkant, men denne er ikke montert ned på gulvet og muliggjør at vann når frem til sluk ved eventuell lekkasje fra toalett og vask.
