# Tilstandsrapport

Enebolig

Gimilvegen 18, 2033 ÅSGREINA

Befaringsdato: 28.06.2025

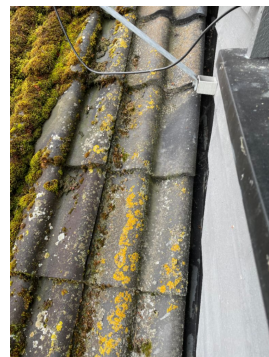
Det er mye mose på taket, noe som bør vaskes og fjernes for å begrense slitasje og skader.

- Når takteking og undertak begynner å bli gamle, øker risikoen for lekkasjer, noe som kan føre til omfattende og kostbare reparasjoner av underliggende konstruksjoner dersom en ikke foretar tiltak på konstruksjonene før dette oppstår.
- Tidspunkt for utskiftning av takteking nærmer seg.

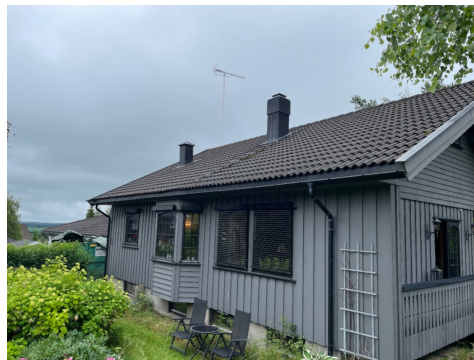
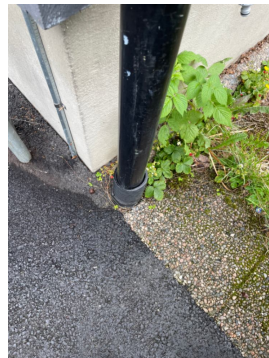
### ! TG 2 Nedløp og beslag

Takrenner og beslag med plastbelagt stål fra byggeår. Toppbordbeslag. Helt pipebeslag og beslag luftehatt. Toppbordbeslag på vindskier.

- Overvåk tilstanden jevnlig. For å få tilstandsgrad 0 eller 1 må beslag/renner/nedløp skiftes ut, men tidspunktet for når dette er nødvendig er vanskelig å si noe om.

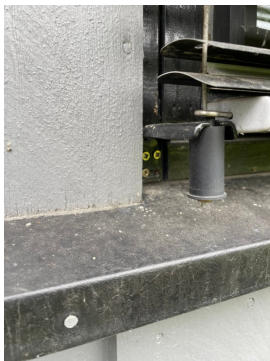
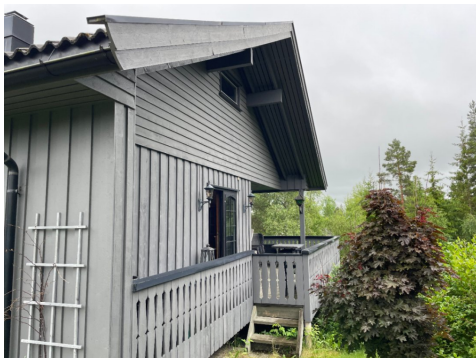
### ! TG 2 Veggkonstruksjon

Det er normal slitasje, noe sprekkdannelser og tette bord mot vannbrett på vinduer med noe mørkent treverk enkelte steder.

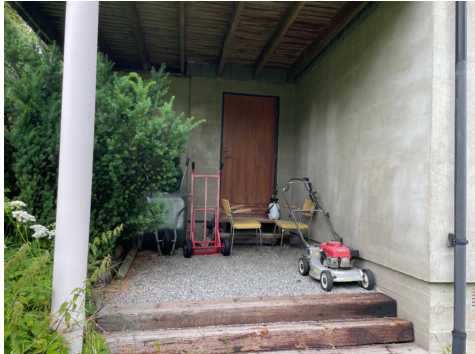
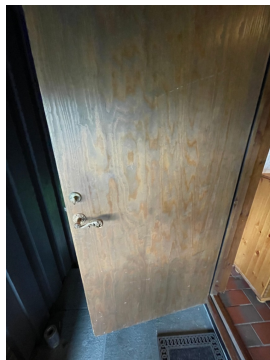
## ! TG 2 Dører

Flere dører i fasader med noe slitasje overflater, noe utettheter i pakninger på karm.

Alder på konstruksjonen tilsier at det må påregnes utskifting av enkelte dører.

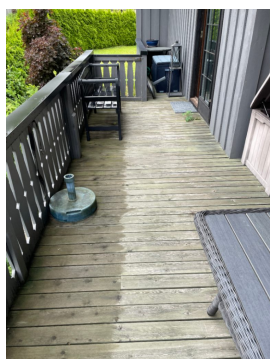
## ! TG 2 Balkonger, terrasser og rom under balkonger

Terrasse ved stue har noe værslitte overflater. Det er lavere rekkverk enn 1. meter og trapp til terreng mangler rekkverk.

- Det er ikke krav om utbedring av rekkverkshøyde opp til dagens forskriftskrav.

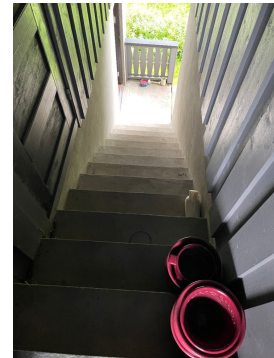
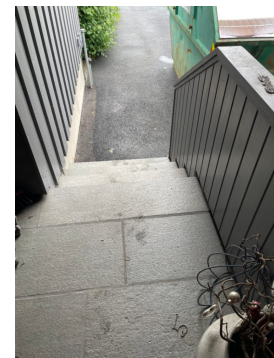
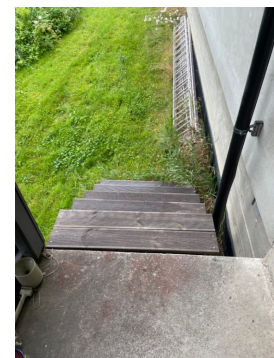
## ! TG 3 Utvendige trapper

Trapp til boligen er støpt med skifer. Støpt trapp mellom boligen og garasje mangler håndløper. Det er ikke håndløper eller rekkverk på trapper fra terrasse eller trapp i bakhage til terreng.

- Rekkverk må monteres for å lukke avviket.

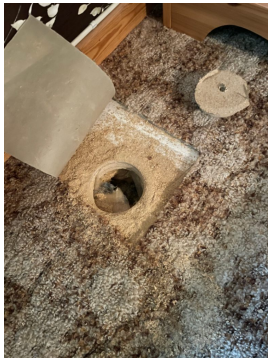
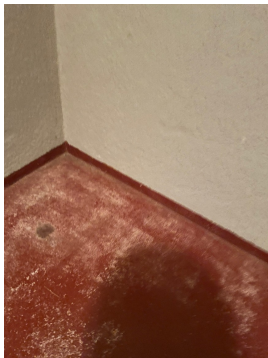
## ! TG 2 Rom Under Terreng

Påforet ett par gulv, entre og soverom. Påforet også vegger i kjellerstue, men ikke slutført så åpen mur flere steder. Sprekkdannelser i fuge mellom gulv og murvegg i vaskerom u. etasje.

- Det er påvist indikasjoner på noe fuktgjennomtrenging inn i kjellermur. Mindre tegn til saltuslag på mur enkelte steder, men ingen store utslag på fukt.

- Det påviste fuktnivå gir grunn til å overvåke konstruksjonen jevnlig for å se utvikling over tid, og eventuelt foreta tiltak for å unngå fuktskader.

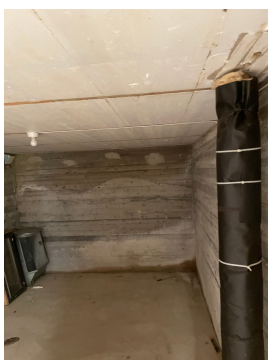
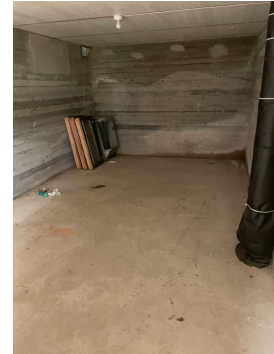
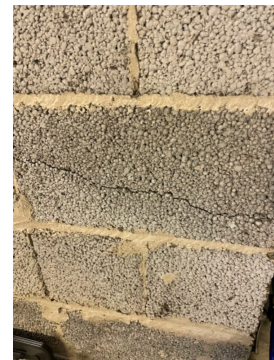
## ! TG 2 Kryp Kjeller

Bod/kjeller under u. etasje med tilkomst fra garasje.  
Det er i leca mur garasje påvist noe sprekke-dannelser. Det er også mindre tegn til saltutslag i mur krypkjeller/bod under boligen.  
Det er lagt isopor som isolasjon mot boligen i kjellerrom under u. etasje.  
Dette er ikke anbefalt å bruke i bolighus.

Isopor under dekke mot u. etasje er ett avvik i forhold til anbefalte løsninger i bolighus.  
Noe mindre tegn til saltutslag.

Isopor bør fjernes i bolighus.

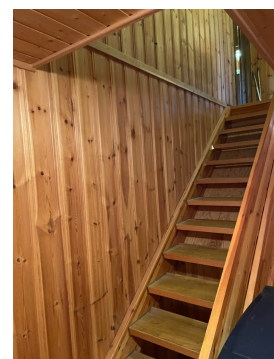
## ! TG 2 Innvendige trapper

Normal rett tretrapp. Mangler håndløper på vegg.  
Åpninger i liggende rekkverk er over dagens anbefalinger.

- Håndløper må monteres på vegg for å tilfredsstille krav på byggetidspunktet.

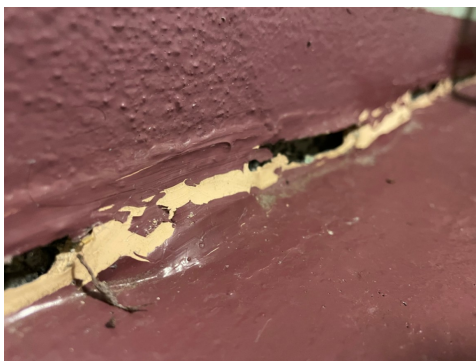
### UNDERETASJE > VASKEROM

Vaskerom med murte flater gulv og vegger som er malt.  
Påvist sprekker i fuge langs gulv i overgang gulv/vegg.  
Fall på gulv er ok.

- Manglende oppgradering av våtrommet medfører høy risiko for at konstruksjonene ikke vil tåle vanlig bruk av vann eller lekkasjer. Selv om det er dusjkabinett, er det fortsatt en betydelig risiko for at våtrommets konstruksjoner ikke tåler lekkasjer. Dette kan føre til fuktskader på tilstøtende konstruksjoner.

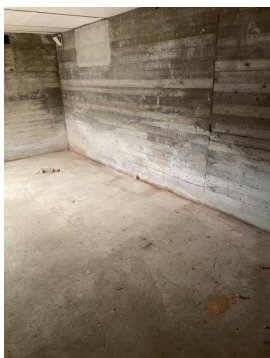
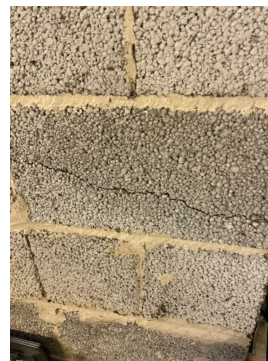
### ! TG 2 Fuktsikring og drenering

Synlig grunnmurspapp på deler av boligen over terreng.  
Mindre tegn til noe saltutslag enkelte områder men ingen stor fuktindikasjon konstatert på befaring.

- Tiltak for redrenering rundt boligen kan ikke utelukkes.
- Overvåk tilstanden jevnlig. For å få tilstandsgrad 0 eller 1 må dreneringen skiftes ut, men tidspunktet for når dette er nødvendig er vanskelig å si noe om. Bruken av underetg/kjeller vil og være avgjørende.

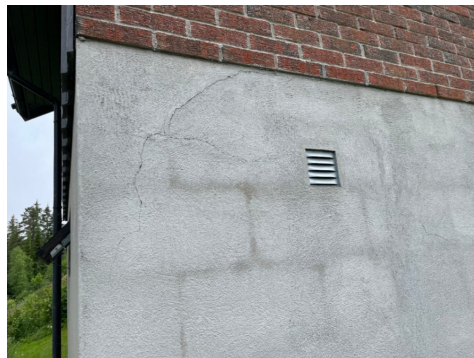
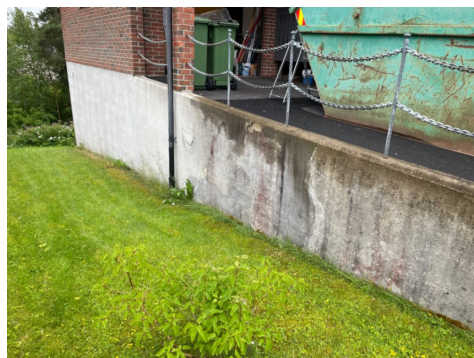
### ! TG 2 Grunnmur og fundamenter

Synlig betong grunnmur i kjeller del under u. etasje, antatt lettklinker i selve under etasje da dette ses på vegger.  
I garasje er det konstatert sprekker i lettklinker i 1. del av kjellerrom.  
Noe riss og avskalling av puss enkelte steder utvendig på bla garasje.

- Grunnmuren har sprekkdannelser.

- Lokal utbedring må utføres.

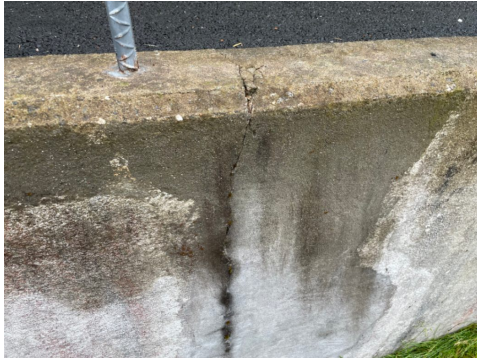
### ! TG 2 Forstøtningsmurer

Ved gårds plass og da mot garasje/tomt så er det støttemur.  
Synlig noe avflassing og fuktindikasjon overflater på denne.  
Det er kjetting sikring men ikke gjerde som er sikkert opp mot fall.

- Det er påvist mindre sprekker og/eller skjevheter i muren.

- Lokal utbedring må utføres.

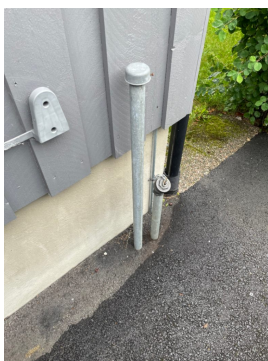
## **Oljetank**

Ukjent type og alder, men det er synlig påfylling ved inngangsparti samt innvendig måler og tank for parafin til kamin i stue.

Det kan være behov for sanering av tank.
