# Tilstandsrapport

Enebolig

Måneliveien 22, 3790 HELLE

Befaringsdato: 28.05.2025

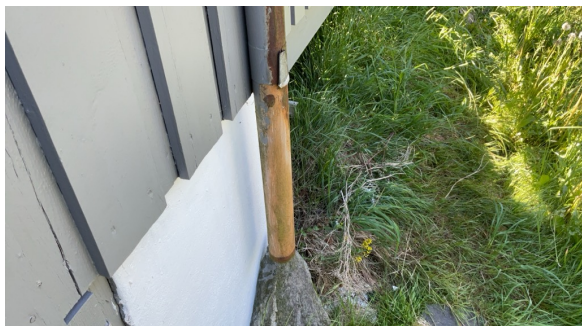
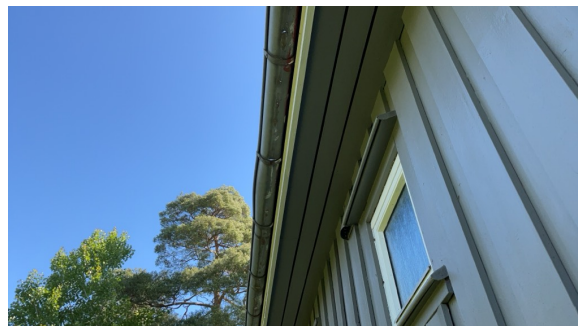
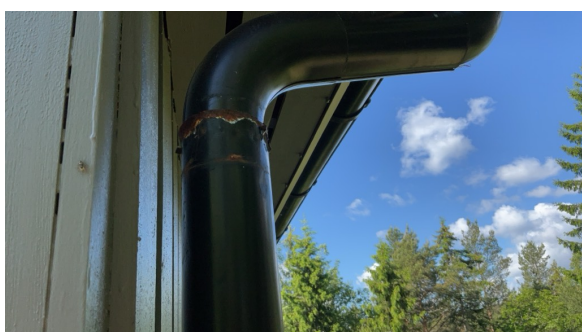
### TG 3 Nedløp og beslag

Takrenner og nedløp av sink, samt plasbelagt stål.

Det er hull og rust i takrenner og beslag.

**Kostnadsestimat: 10 000 - 50 000**

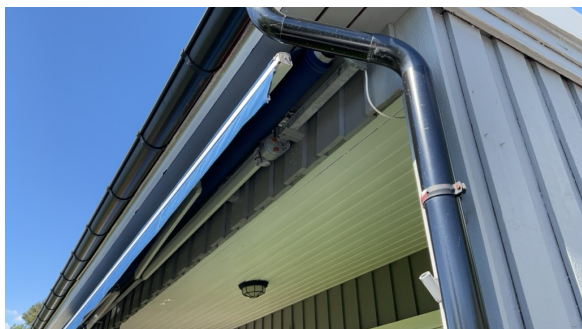
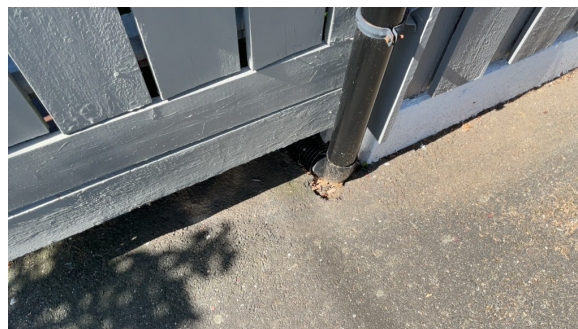
## TG 1 Nedløp og beslag - 2

Det er nyere pipehatt, takrenner og nedløp av plastbelagt stål, på en side.

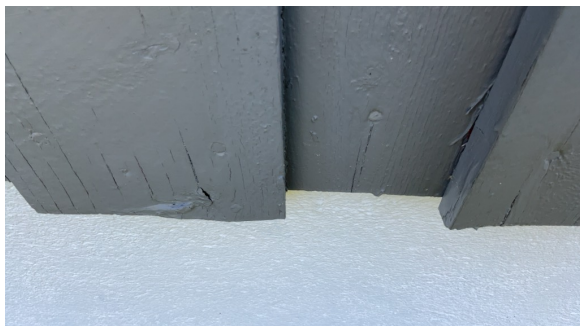
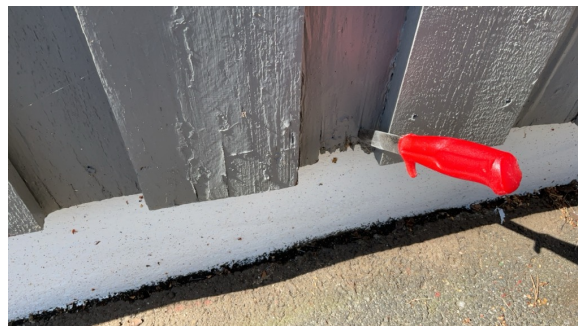
## TG 2 Veggkonstruksjon

Yttervegger av bindingsverk med trekledning.

- Det er påvist spredte råteskader i bordkledningen.

Deler av kledningen har tørkesprekker. Kledningen er stedvis avsluttet for nær terreng (det skal være min. 20 cm avstand fra terreng til kledning).

Kledningen har behov for vedlikehold og enkelte bord eller deler av kledningen bør skiftes.

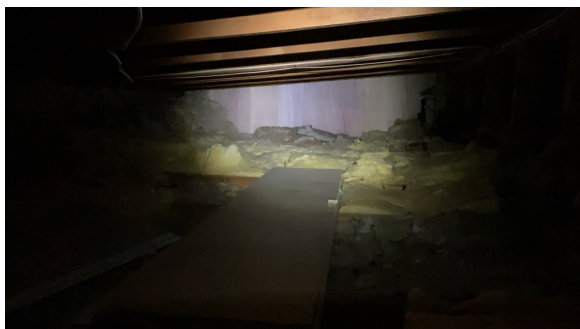
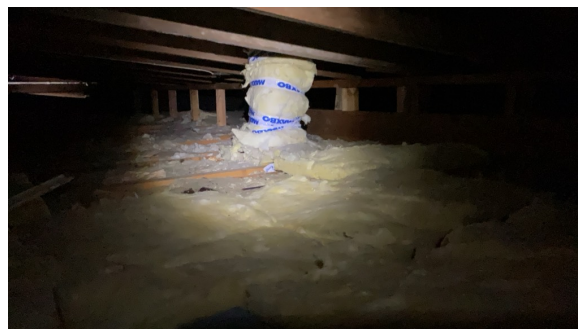
## TG 1 Takkonstruksjon/Loft

Det er pulltak i trekonstruksjon. Grensen for å være innenfor SINTEFs definisjon av flatt tak, er 6 graders helning. Helningsgraden er ikke kontrollert.

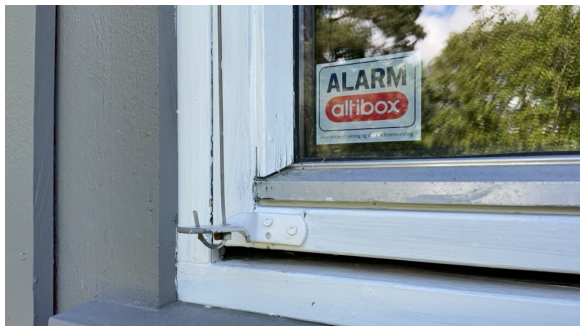
## TG 2 Vinduer

Det er noen eldre vinduer med isolerglass.

På eldre vinduer må det påregnes vedlikehold, samt at enkelte kanskje må skiftes.

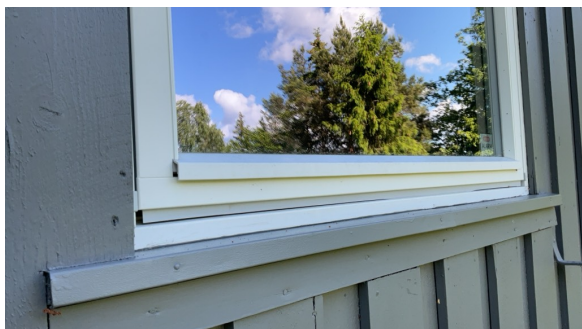
## TG 1 Nyere vinduer

Det er vinduer med isolerglass.

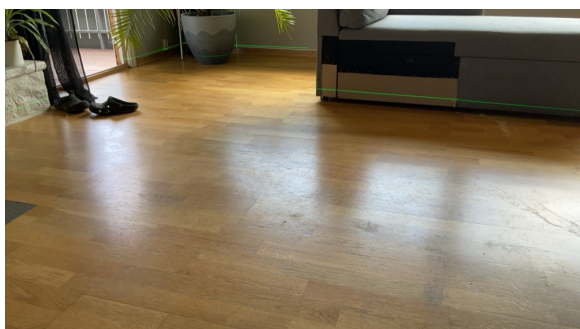
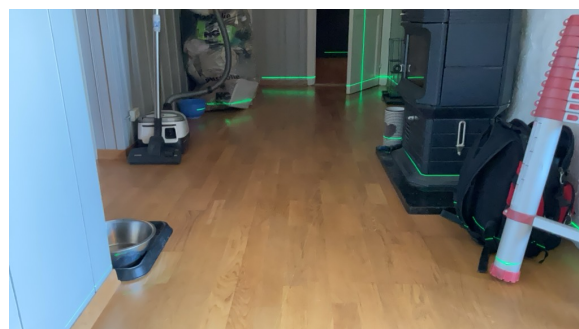
### TG 3 Etasjeskille/gulv mot grunn

Etasjeskillere er trebjelkelag.

- Målt høydeforskjell på over 30 mm gjennom hele rommet. Tilstandsgrad 3 gis med bakgrunn i standardens krav til godkjente måleavvik.

Kostnadsestimatet er usikkert.

**Kostnadsestimat: 100 000 - 300 000**

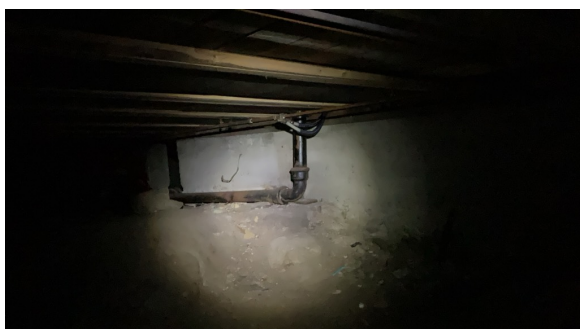
#### TG 2 Avløpsrør

Det er avløpsrør av støpejern. Mindre deler er av plast.

Eldre avløpsrør av støpejern er ofte utsatt for groing og rust.

- Det er ikke behov for utbedringstiltak siden anlegget fungerer i dag, men ut ifra alder kan skader plutselig oppstå på eldre anlegg.
