Tilstandsrapport

Boligbygg med flere boenheter

Johan Falkbergets vei 9A , 7021 TRONDHEIM

Befaringsdato: 24.03.2026

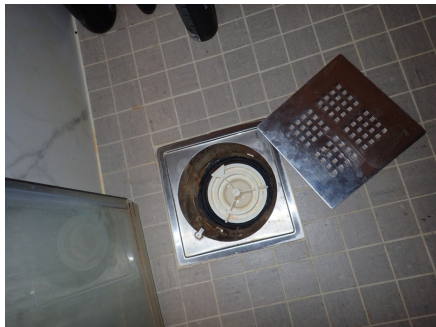
! TG 1 Sluk, membran og tettesjikt

Sluket er et plastsluk, og det ble ikke registrert synlige tegn til skader på befaringsdagen. Kontrollen er likevel begrenset, og det forutsettes at membran/mansjetter er benyttet som fuktsikring bak og under flis, og at denne er utført i henhold til produsentens anvisninger.
