Tilstandsrapport

Fritidsbolig

Flatråkervegen 280, 5687 FLATRÅKER

Befaringsdato: 24.03.2026

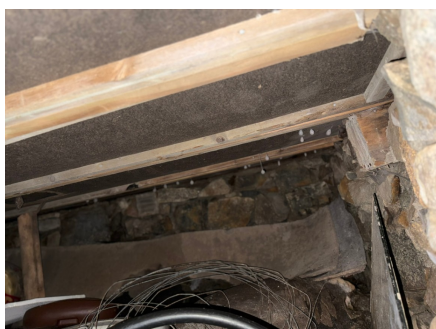
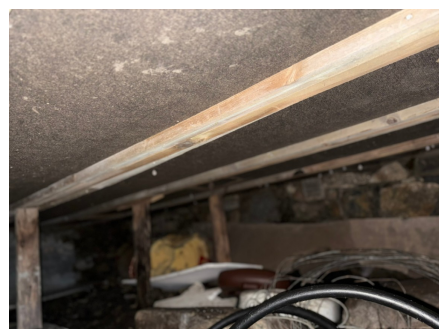
- Det er stedvis påvist fuktnivå som tilsier at konstruksjonen kan ha fuktskader.
- Det er manglende fuktsperre på bakken.
- Det er påvist synlig vann i krypkjeller eller synlige tegn på innsig av vann i krypkjeller.

Forholdet indikerer fuktbelastning i konstruksjonen og kan over tid medføre økt risiko for muggvekst, råteskader og redusert levetid på materialer.

- Ytterligere undersøkelser må foretas for å få kartlagt tilstanden og omfanget på eventuelle skader.
- Fuktsperre på bakken bør etableres.

Kostnadsestimat: 100 000 - 200 000
