Enebolig  
Ølvesvegen 1280  
5637 Ølve

**Boligens tekniske tilstand:**

Dato: 09/07/2025

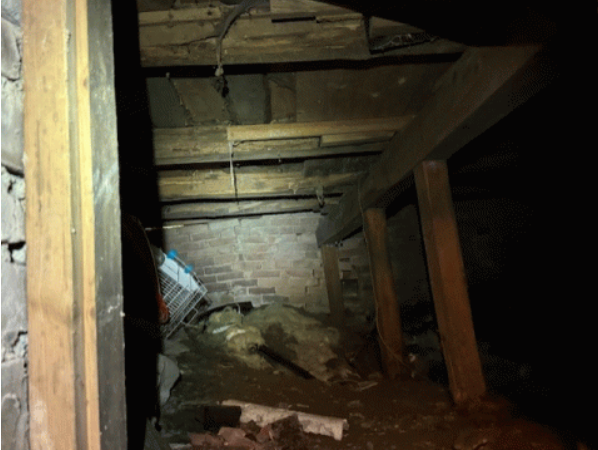
### TG 3 1.1 Byggegrunn, fundamenter, grunnmur, drenering og sikring mot vann og fuktighet

Det er påvist synlige skader og/eller skjevheter på fundamentet.

Det er påvist riss, sprekker eller skader på grunnmuren.

Det er påvist skader slik at drenering og annen sikring mot vann og fuktighet er utett.

Fundamentering er ikke vurdert da den ligger under bakkenivå og ikke tilgjengelig for inspeksjon. På befaringsdagen ble det registrert grove tegn til setninger. Det er ikke etablert fuktsikring mot grunnmurer.

**Merknader:** Flere av søylene til fundamentering har råteskader og er ikke i kontakt med fundamentet.

| TAKSTMANNENS VURDERING VED TG3: | |
|---|---|
| | TG3 settes da det må etableres fuktsikring mot grunn og det må etableres lufting av konstruksjonen. |

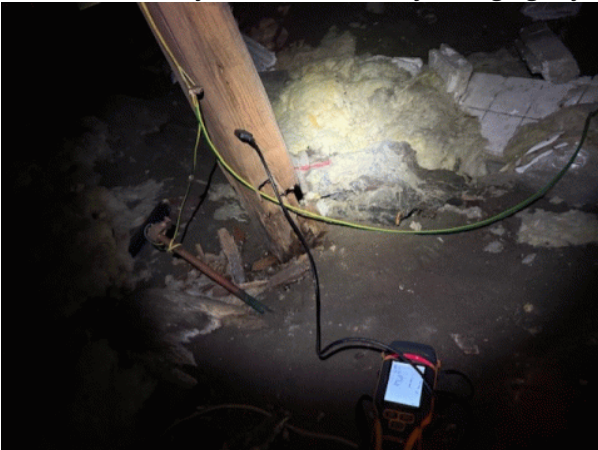
### TG 3 1.2 Krypekjeller

Det er påvist sopp, råteskader og/eller muggvekst på overflater.

Det er påvist råteskader på undersiden av bjelkelaget, bunnsvillen og/eller andre skadeutsatte steder.

Luftgjennomstrømning og luftfuktighet, herunder fuktsperre mot grunn, høyde i rommet og ventiler mot yttervegg er vurdert som ikke tilfredsstillende.

Det registreres tegn til fukt og råteskader i bjelkelag og søyler.

Det er synlig fukt i grunnen.

**Merknader:** Det er ikke tilstrekkelig luftgjennomstrømning gjennom krypekjelleren. anbefaler etablering av ventiler. Det er målt forhøyede fuktverdier i bjelkelag og søyler.

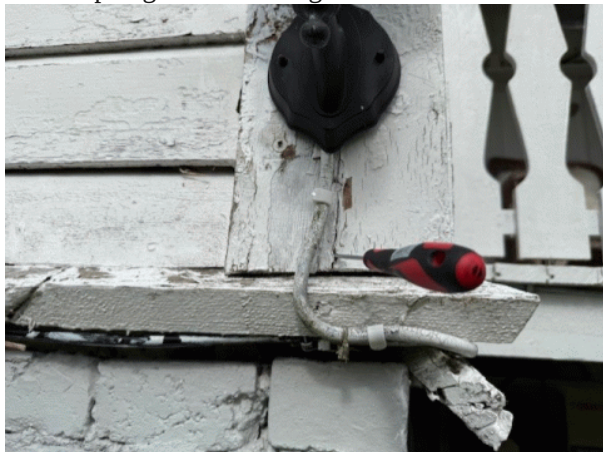
Det er påvist deformasjoner og/eller fuktskader i ytterveggenes konstruksjoner.

Det er påvist avvik på vannbord over og under vindu, eller i overgangen mellom grunnmur og fasade og i etasjeskillere.

Det er påvist skader, sprekker og råteskade på kledningen.

**Merknader:** Det er stedvis bord som må skiftes grunnet råteskader.

Alle overflater må vaskes og behandles

Det må påregnes utskiftning av store deler av utvendig kledning.

| TAKSTMANNENS VURDERING VED TG3: | |
|---|---|
| | TG3 settes da det er flere kledningsbord og lister som må byttes grunnet råteskader. |

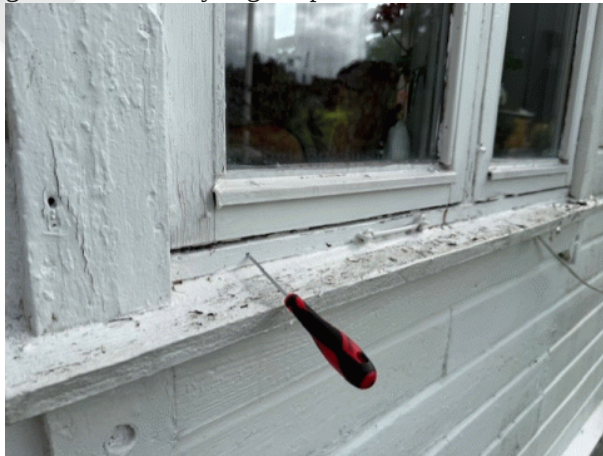
**3. Vinduer og ytterdører****TG 3** 3.1 Vinduer og ytterdører

Det er påvist avvik ved beslag, vannbord, omramming, karm eller ytre tetting.

Det er påvist råteskade ved ytre vannbrettbeslag.

| TAKSTMANNENS VURDERING VED TG3: | |
|---|---|
| | TG3 settes grunnet råteskade. Det må påregnes utskiftninger av flere vindu og dører. |

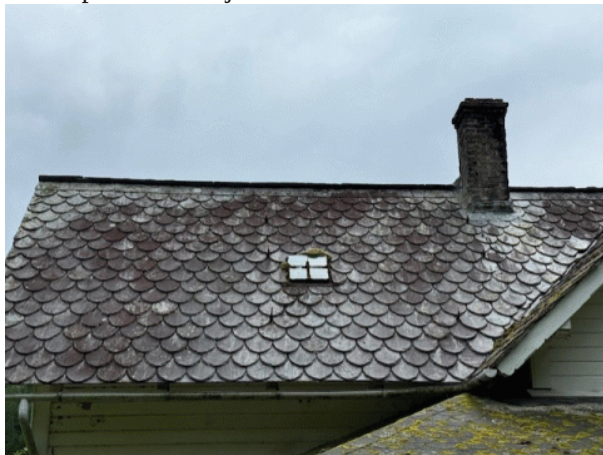
##### TG 2 4.1 Takkonstruksjon, takteking og skorstein over tak

Det er påvist fuktskjolder.

Det er ingen snøfangere.

| TAKSTMANNENS VURDERING VED TG2: | |
|---|---|
| | TG2 settes grunnet mangel på tilstrekkelig ventilering.<br>TG2 settes grunnet svanker eller svai i mønet.<br>TG2 settes grunnet mangel på snøfangere.<br>TG2 settes grunnet fuktskjolder. |

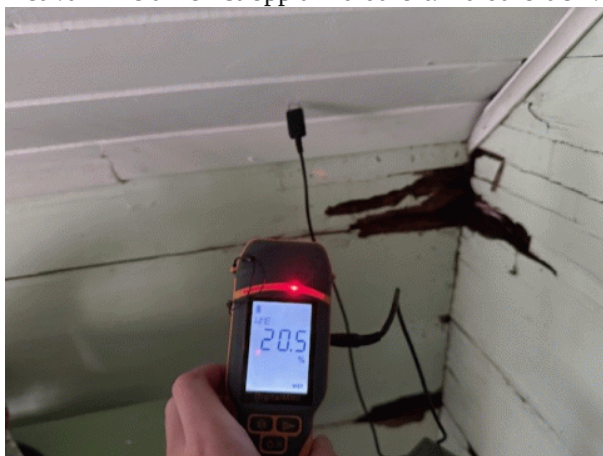
##### TG iu 4.2 Undertak, lekter og ytterteking (taktekingen)

Det er ikke påvist biologiske skadegjørere fra kaldt-, kne-, hanebjelke-, eller kryploft.  
Det er påvist lekkasjer, fuktskjolder, kondens og lignende ved piper, overganger, i bjelker eller takluker.  
Det er ikke påvist ventilering av yttertaket.

Loftet er innredet.  
Eier informerer om at det har vært tidligere lekkasje i gang på loft.  
Kaldt loft er kontrollert gjennom luke i himling på soverom.

**Merknader:** Fukt er kontrollert med pigger. Det er høye fuktverdier ved tidligere lekkasje.  
Det var ikke tilkomst opp til kaldt loft. Kaldt loft er visuelt kontrollert gjennom luke. Det er indikasjoner til fukt og råte.

| TAKSTMANNENS VURDERING VED TG3: | |
|---|---|
| | TG3 settes grunnet høye fuktverdier. Utskiftninger må påregnes. |

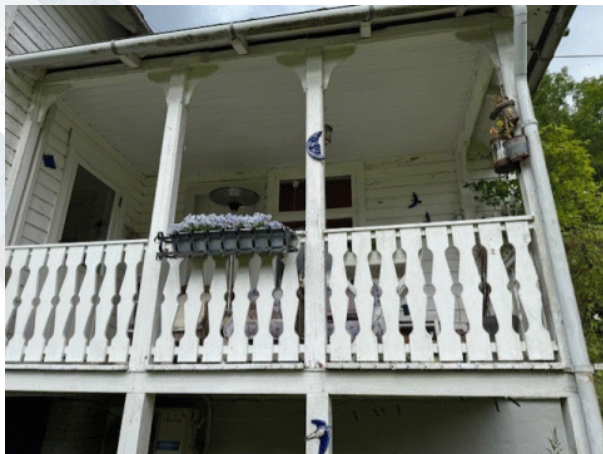
**6. Balkonger, verandaer og lignende****TG 3** 6.1 Balkonger, verandaer og lignende

Konstruksjonen vurderes ikke som forsvarlig festet.  
Det er påvist svekkelser i forankring eller understøtting.  
Det er påvist skader, slik som avskalling, deformasjoner, riss, sprekker, råteskader og/eller rust på overflater.  
Vannavrenning vurderes som tilstrekkelig.  
Oppkant mot vegg og dør vurderes som tilstrekkelig.

**Merknader:** Det er råteskade på bærende søyler til takkonstruksjon over balkong.  
Det påvist avflassing av maling.  
Det er påvist stedvis råteskade i rekkverk.

| TAKSTMANNENS VURDERING VED TG3: | |
|---|---|
| | TG3 settes grunnet stedvis råteskader i bærende søyler og rekkverk. Utskiftninger må påregnes. |

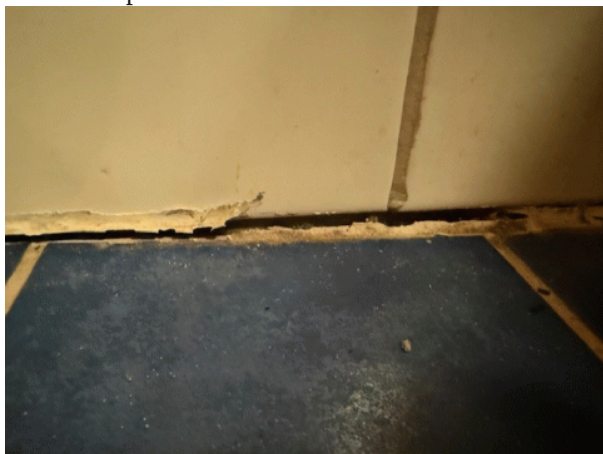
### 7.1 Bad

**Merknader:** Det er påvist sprekker i fuger.

Det er sprekker i fuge skjøtter mellom veggflate og gulv.

Vindu er plassert i definert våtzone.

Det er en sprekk i en flis ved badekar.

| TAKSTMANNENS VURDERING VED TG2: | |
|---|---|
| | TG2 settes grunnet sprekker i fuger.<br>TG2 settes da vindu er plassert i definert våtsone.<br>TG2 settes grunnet sprekk i en flis ved badekar. |

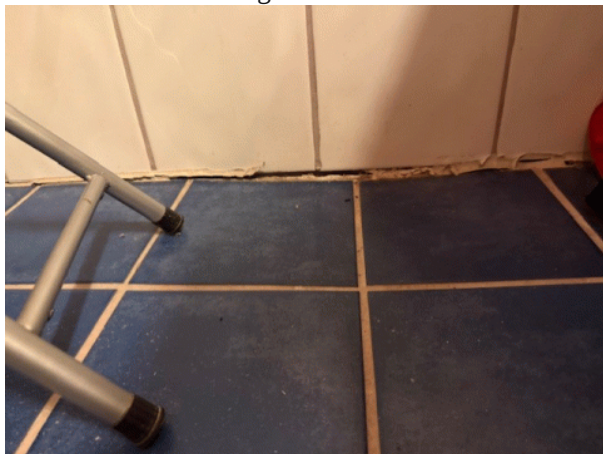
#### TG 2 7.1.2 Overflate gulv

**Merknader:** Det er stedvis sprekker i fuger.

Det er påvist hull i enkelte fliser under vask.

Det er ikke tilstrekkelig fall til sluk.

| TAKSTMANNENS VURDERING VED TG2: | |
|---|---|
| | TG2 settes grunnet stedvis sprekker i fuger og skjevheter i gulv.<br>TG2 settes grunnet hull lyd i enkelte fliser ved vask.<br>TG2 settes grunnet for lite fall til sluk. |

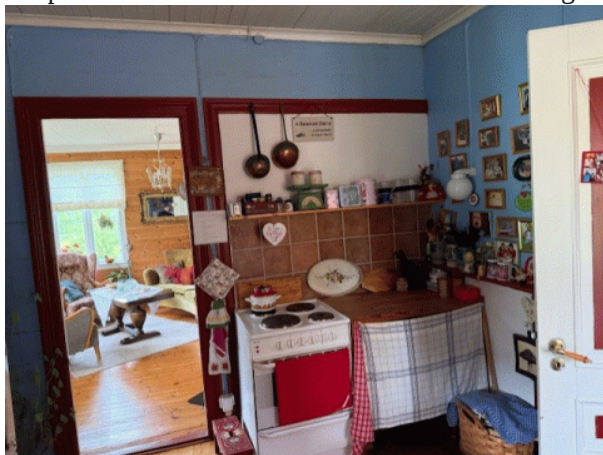
Det er påvist knirk, skader eller fuktskjolder på gulvet.

**Merknader:** Det er ingen ventilator.

Skapdør under vask sin lukkemekanisme er ødelagt.

| TAKSTMANNENS VURDERING VED TG3: | |
|---|---|
| | TG3 settes grunnet mangel på ventilator. |

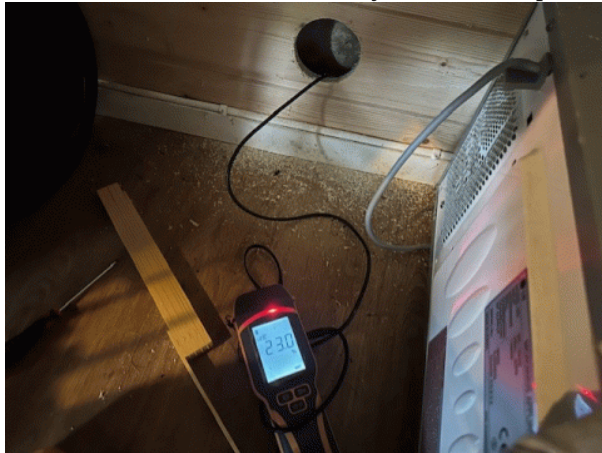
### TG 3 9.1.3 Fuktmåling og ventilasjon

Ved hulltaking i yttervegg ble det avdekket høye fuktverdier.

**Merknader:** Det er avdekket høye fuktverdier på 23 vekt %.

| TAKSTMANNENS VURDERING VED TG3: | |
|---|---|
| | TG3 settes grunnet høye fuktverdier. Vegger må rives å bygges opp igjen etter utvendig fuktsikring er utbedret |

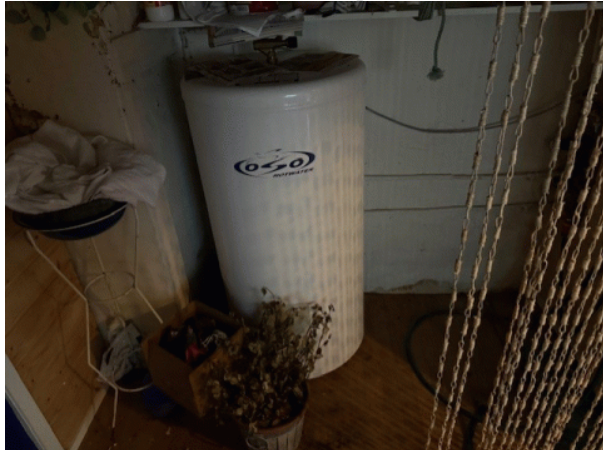
### TG 2 10.1 WC og innvendige vann- og avløpsrør

Berederen er ikke lekkasjesikret.

**Merknader:** Forventet levetid på beredere er 15-30 år.

| TAKSTMANNENS VURDERING VED TG2: | |
|---|---|
| | TG2 settes grunnet alder på bereder.<br>TG2 settes grunnet mangel på lekkasje sikring. |
