Tilstandsrapport

Enebolig

Kjellestadbakken 21 , 3960 STATHELLE

Oppdragsnr.: 18885-3124

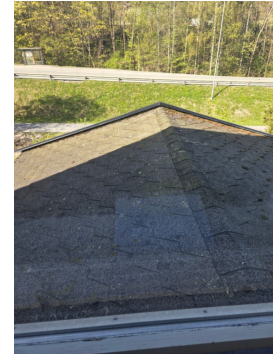
Tilbygget del teknet med shingel. Det er ikke registrert synlige tegn til lekkasjer. Taktekke/betong takstein med utgått levetid. Ukjent alder på takshingel.

Takshingel tilbygget del.

Taktekke må beregnes skiftet innen kort tid (1-5 år).

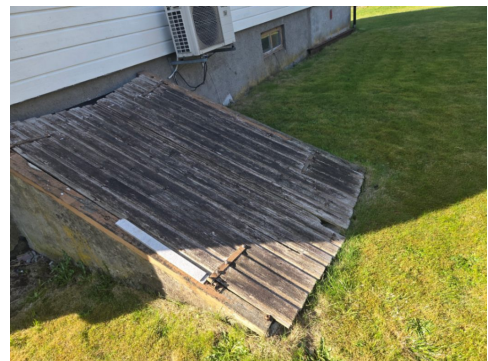
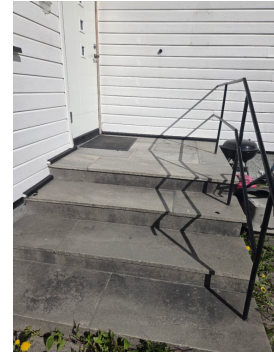
Entre trapp i betong med rekkverk i smijern.
Trappesluse til kjeller i betong. Kjellerlem i trevirke med råteskader.
Utskiftning må beregnes.

- Det er påvist fukt-/råteskader i konstruksjonen.

- Gjennomføre ytterligere undersøkelser og foreta utbedring av skade.

Tiltak må beregnes.

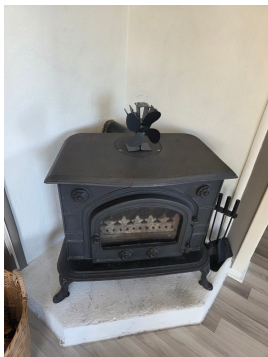
Alder tilsier at det kan foreligge behov for vedlikehold eller oppgraderinger. Merknad på manglende brannplate på gulv i front av vedovn.

Brannplate må beregnes etablert.

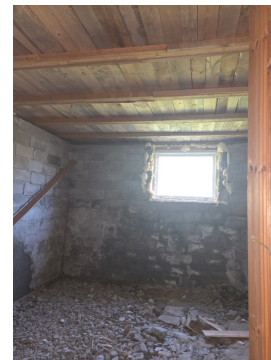
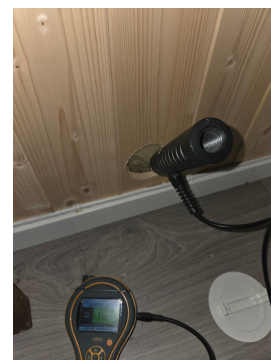
TG 2 Rom Under Terreng

Rom under terreng består av boder, innredet rom og bad. Gulv i betong og vegger teknet med panel. Fritt eksponert murverk med synlig saltutslag. Hulltagning foretatt i vegg innredet rom. Ingen unormale fuktverdier ble målt. Kryperom under tilbygget med med kun fritt eksponert murverk. Betongblokker i vegger. Se forøvrig beskrivelse bad.

- Det er påvist indikasjoner på noe fuktgjennomtrenging i kjellergulv.
- Det er påvist indikasjoner på noe fuktgjennomtrenging inn i kjellermur.

- Det påviste fuktnivå gir grunn til å overvåke konstruksjonen jevnlig for å se utvikling over tid, og eventuelt foreta tiltak for å unngå fuktskader.

Rom funksjonell til lagring. Ønkes rom brukt til varig opphold bør tiltak beregnes.

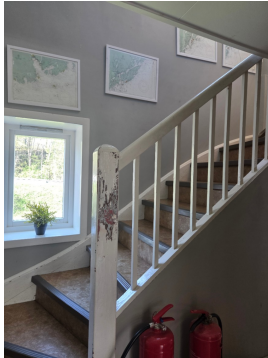
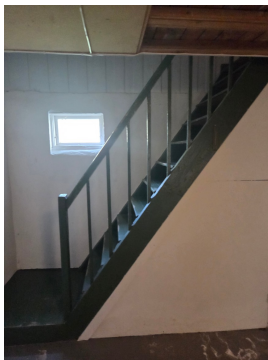
TG 1 Innvendige trapper

Trapp mellom etasjer i malt trevirke med belegg i trinn. Malt rekkverk. Trapp fyller sin funksjon, men har synlig slitasje på overflater. Plassbygget trapp til kjeller. Trapp bratt og lite egnet mellom oppholdsrom.
