Tilstandsrapport

📍 Bjarne Haugens gate 47, 1475
FINSTADJORDET

Befaringsdato: 22.01.2025

Oppdragsnr.: 11838-25012

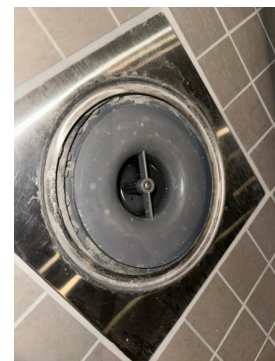
Sluk i plast plassert i dusjsonen.
Det er synlig membran i hovedsluk.
Lørenskog Hageby Utvikling AS er oppført som utbygger.
Dette innebærer at utbygger er ansvarlig for at tettesjikt i
gulv og vegger er dokumentert og utført forskriftsmessig.
Takstmann kan ikke svare for skjulte konstruksjoner,
dokumentasjon fra utbygger legges til grunn for
vurdering av badets tettesjikt.

Plastsluk med klemring for membran

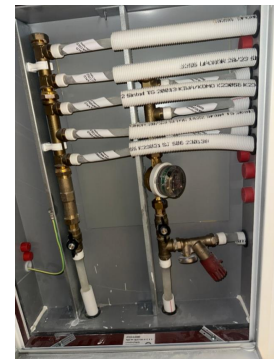
Rørpropplegg i boligen fremstår med:
vanntilkobling med Pex-rør,
samleskap med rørkurser og stoppekran er plassert på bad.
Stoppekraner er testet og fungerer som de skal.
Det er montert Waterguard i benkeskap på kjøkken.

Samleskap med rørkurser og stoppekraner

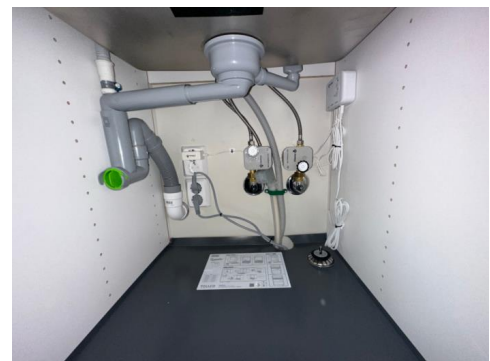
Rørpropplegg i kjøkkenbenk med Waterguard

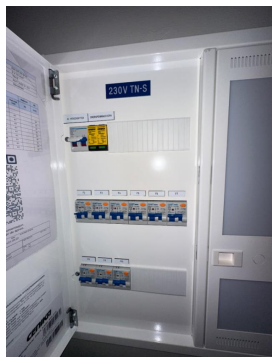
Det elektriske anlegget ikke er vurdert utover visuell besiktigelse i denne rapporten, da dette krever spesiell kompetanse og autorisasjon. El-anlegget er nytt fra utbygger.

Sikringsskap med automatsikringer.
