# TILSTANDSRAPPORT

Fritidsbolig

Nordre Geitanger 27  
5360 KOLLTVEIT  
4626/31/0/66/0/0

14.08.2025

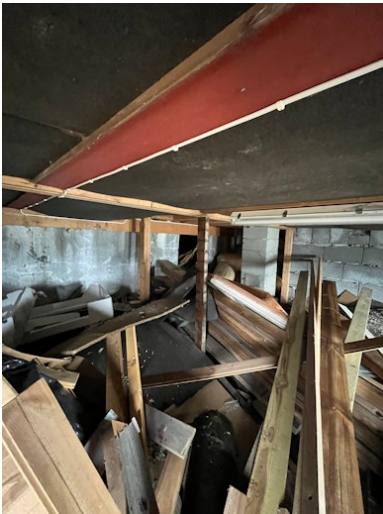
Ingen tegn til fuktskader på stubbloft. Krypkjeller fremstår som godt ventilert.

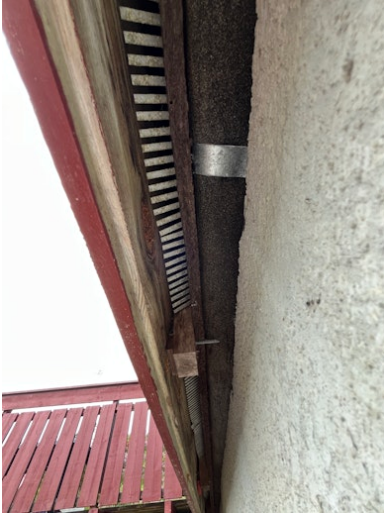
Konstruksjonen fremstår som solid uten tegn til fukt, råte eller svikt etter en visuell besiktelse. Det er etablert luftesjikt med museband der dette ble kontrollert.

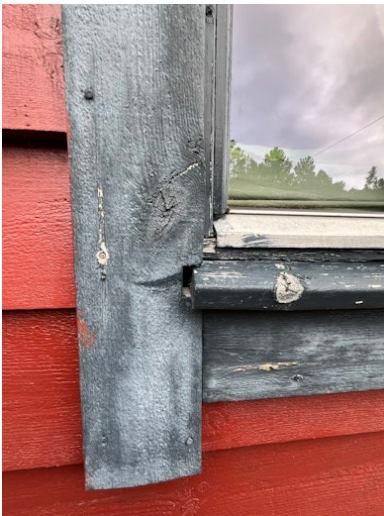
Alle vinduer i boligen er trevinduer med 2-lags isolerglass. Tilfeldig valgte vinduer ble funksjonstestet. Ingen avvik på lukkemekanismen. Ingen skader eller avvik på glass, pakninger eller utvendig beslag ble avdekket. Behov for normalt vedlikehold med skraping og maling.

Noe store glipper på deler av utvendig belistning.

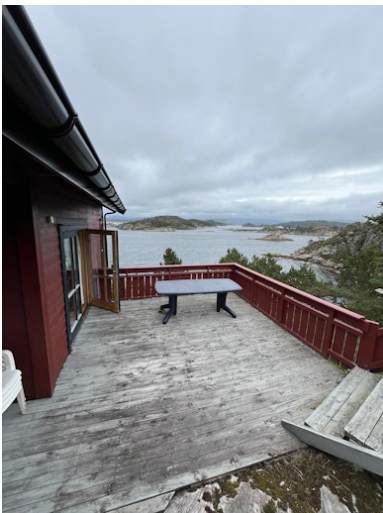
**Terrasse - ca 20m<sup>2</sup>:** Rekkverket er for lavt i forhold til dagens krav til rekkverkshøyder. Det er ikke krav om utbedring av rekkverkshøyde opp til dagens forskriftskrav.

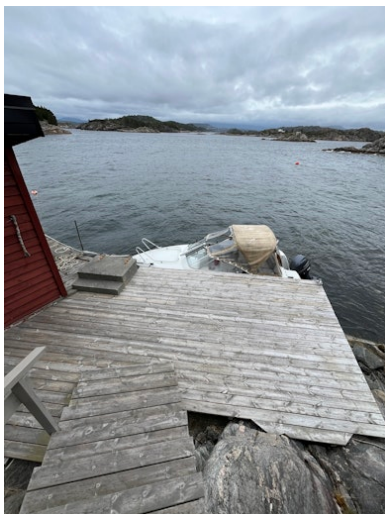
Det er observert på befaringen bruk av impregnerte materialer. Det ble ikke avdekket vesentlige skader eller avvik utover normal slitasje. Kun behov for normalt periodisk intervall for vedlikehold.

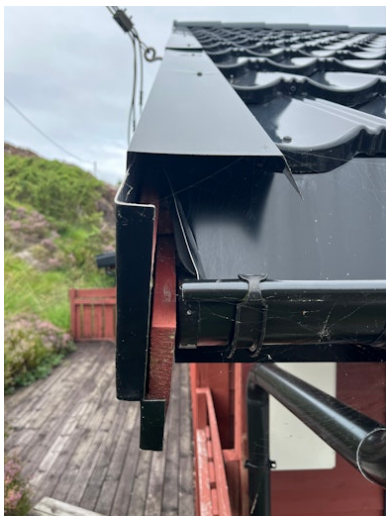
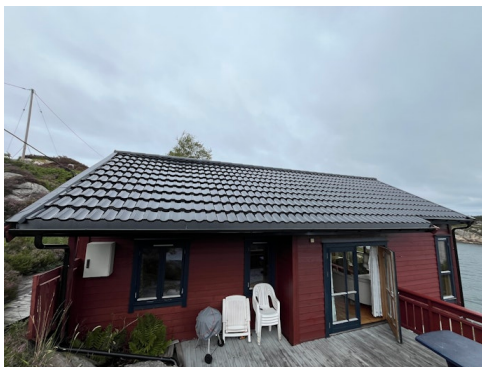
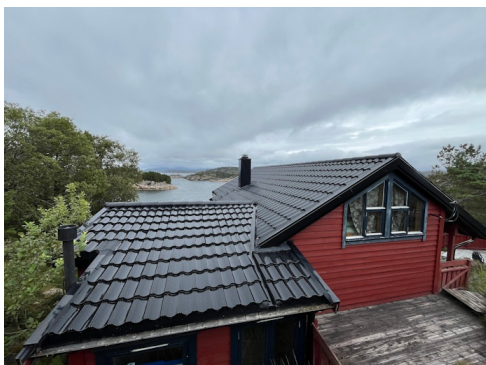
Det ble ikke registrert skader eller symptomer på svikt. Tekkingen er vurdert å være i god stand.

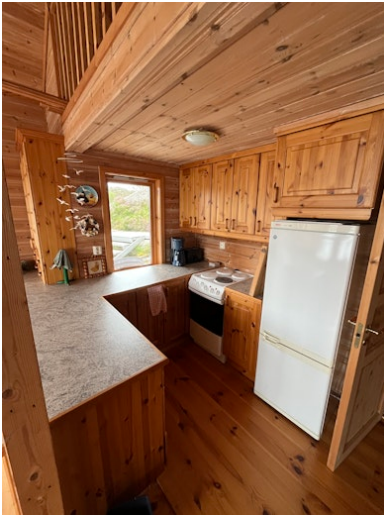
Ved stikkprøvekontroll med fuktindikator på erfaringsmessig utsatte steder ble det ikke registrert negative fuktindikasjoner. Kjøkkenet vurderes å være i bruksmessig god stand med normal bruksslitasje.

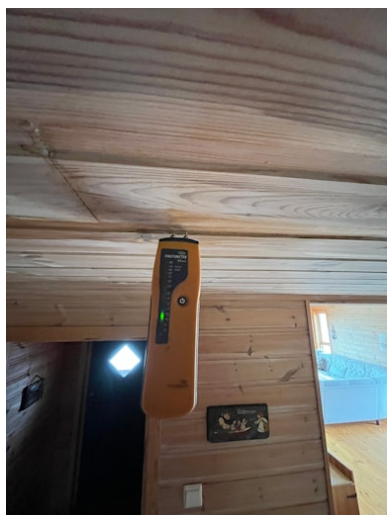
Noe spor etter lekkasje i himling i gang. Det er ikke fuktig ved måling.

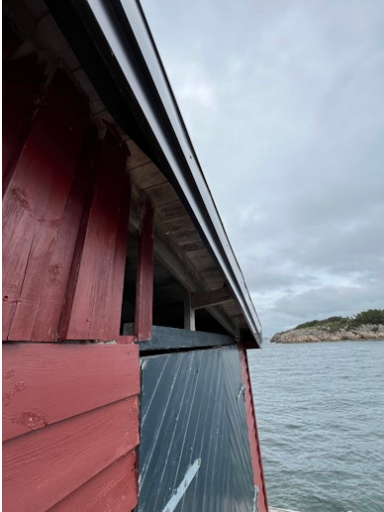
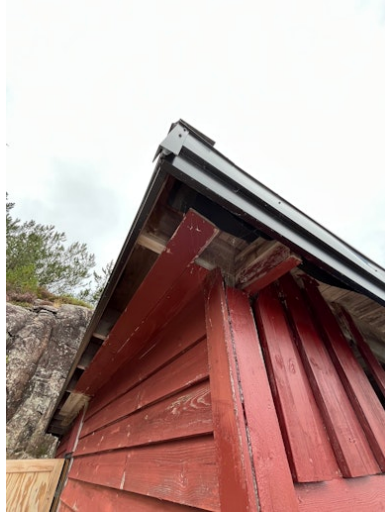
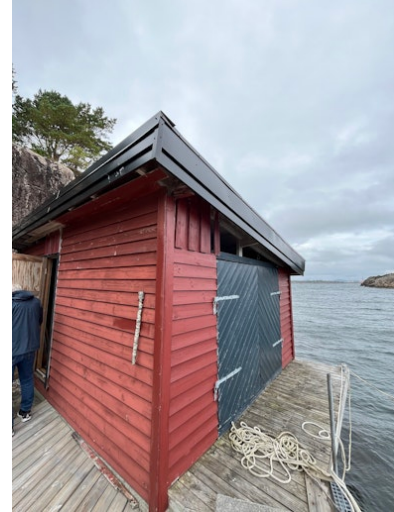
**Naust - 20m<sup>2</sup>:** Naust på 20,4m<sup>2</sup>. Oppført i reisverk med kledning rett på stenderverk. Det mangler litt kledning rundtom og avslutninger i takutstikk. Ny takteking fra 2021.
