Tilstandsrapport

Rekkehus

Vefsnvegen 20 , 8661 MOSJØEN

Befaringsdato: 22.04.2026

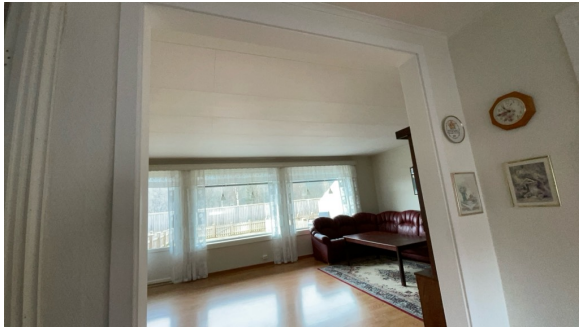
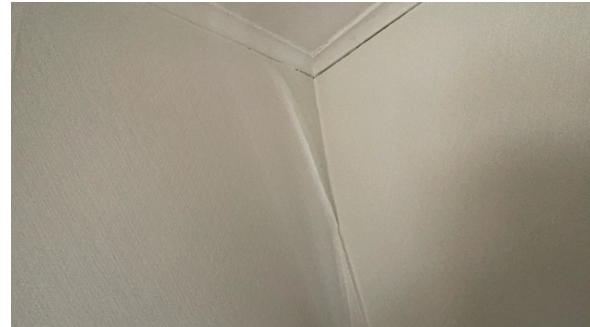
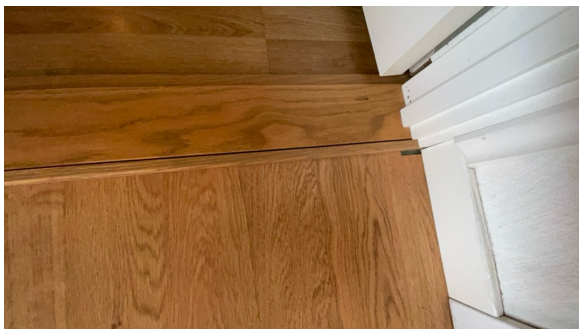
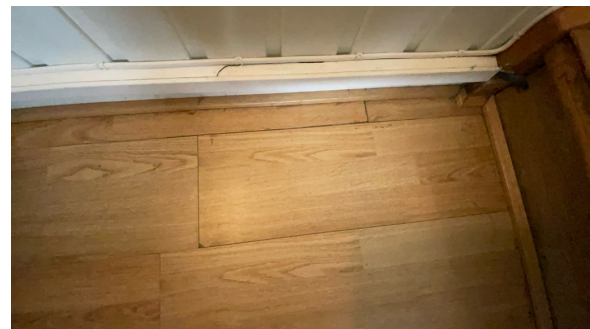
Etasjeskille/gulv mot grunn

Etasjeskiller er av trebjelkelag. Planavvik er utført med retningslaser på stue. Stue er det målt lokalt avvik på 10mm innenfor 2 meter, og totalt i hele rommet er målt til 25mm.

- Det er målt høydeforskjell på mellom 15-30 mm gjennom hele rommet. Tilstandsgrad 2 gis med bakgrunn i standardens krav til godkjente måleavvik.
- Målt høydeforskjell på mellom 10 - 20 mm innenfor en lengde på 2 meter. Tilstandsgrad 2 gis med bakgrunn i standardens krav til godkjente måleavvik.
- Det er avvik:

Knirk i eldre gulv er ikke uvanlig, det er ofte ikke økonomisk forsvarlig å utbedre knirk i gulv alene, men bør eventuelt utbedres ved bytting av gulv.

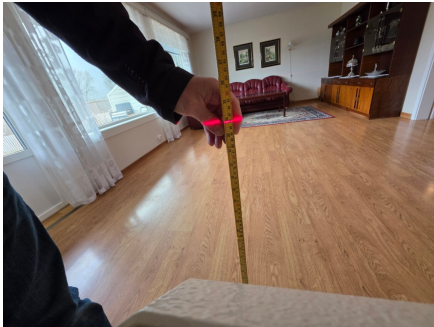
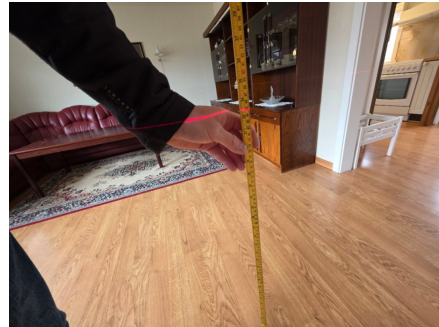
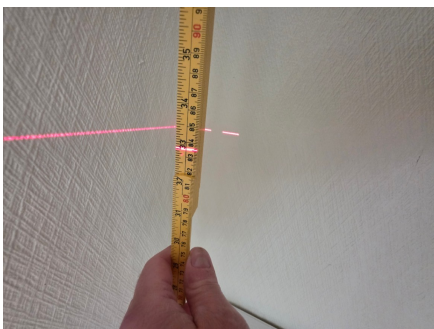
TG 2 Etasjeskille/gulv 2 etasje.

Etasjeskiller er av trebjelkelag. Planavvik er utført med retningslaser på i gang, det er målt lokalt avvik på 20mm innenfor 2 meter, og totalt i hele rommet er målt til 20mm.

- Det er målt høydeforskjell på mellom 15-30 mm gjennom hele rommet. Tilstandsgrad 2 gis med bakgrunn i standardens krav til godkjente måleavvik.
- Målt høydeforskjell på mellom 10 - 20 mm innenfor en lengde på 2 meter. Tilstandsgrad 2 gis med bakgrunn i standardens krav til godkjente måleavvik.

Knirk i eldre gulv er ikke uvanlig, det er ofte ikke økonomisk forsvarlig å utbedre knirk i gulv alene, men bør eventuelt utbedres ved bytting av gulv.

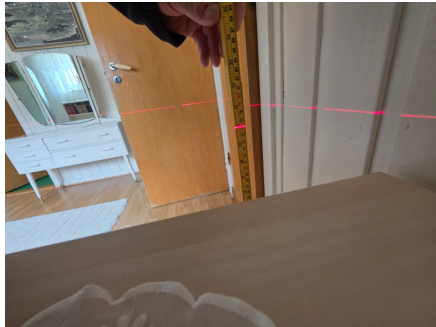
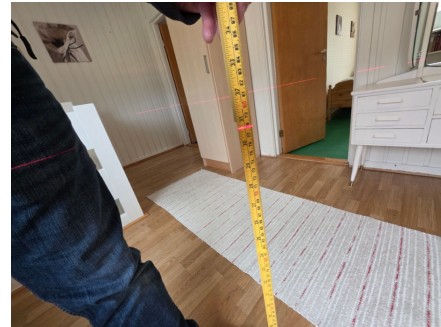
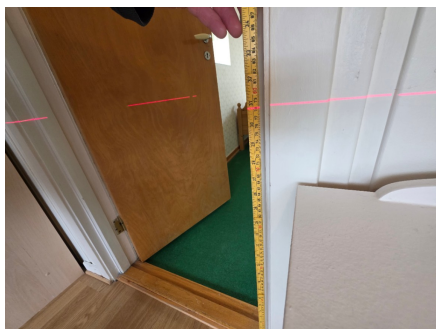
Etasjeskille/gulv kjeller

Etasjeskiller er av betongdekke. Planavvik er utført med retningslaser på kjellerstue, det er målt lokalt avvik på 10mm innenfor 2 meter, og totalt i hele rommet er målt til 30mm.

- Det er målt høydeforskjell på mellom 15-30 mm gjennom hele rommet. Tilstandsgrad 2 gis med bakgrunn i standardens krav til godkjente måleavvik.
- Målt høydeforskjell på mellom 10 - 20 mm innenfor en lengde på 2 meter. Tilstandsgrad 2 gis med bakgrunn i standardens krav til godkjente måleavvik.

- For å få tilstandsgrad 0 eller 1 må høydeforskjeller rettes opp. Det vil imidlertid sjelden være økonomisk rasjonelt som et enkeltstående tiltak i en bolig som dette. Dersom boligen en gang skal renoveres, kan man vurdere slike tiltak.

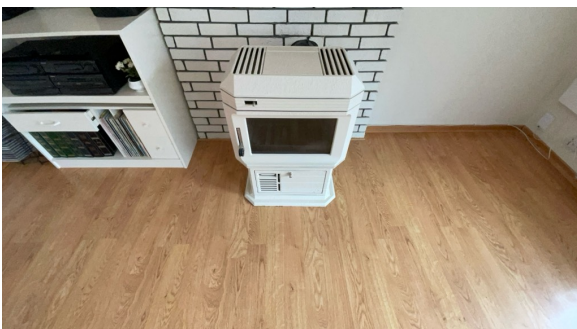
! TG 3 Pipe og ildsted

Sotluke ikjeller.

- Det anbefales å montere ildfast plate under luker på pipe.
- Det må monteres ildfast plate under/foran ildsted.

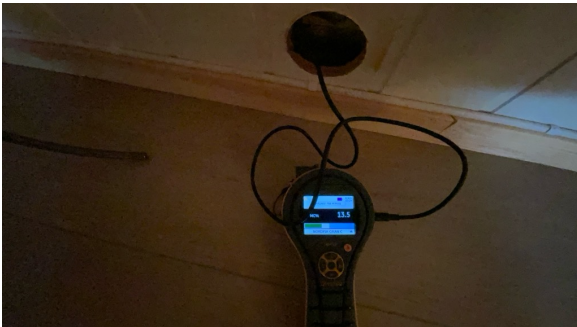
! TG 2 Rom Under Terreng

Gulvet har laminat. Veggene har panel. Hulltaking er foretatt og det er påvist avvik i konstruksjonen. Hulltaking er utført som stikkprøve, det kan ikke utelukkes at det er høyt fuktinnhold i andre deler av yttervegg og i andre rom.

Fukt måling er utført med MMS2 og er korrigert for nordisk treverk.

Åpen isopor (EPS/XPS, ekspandert/polystyren) i kjeller kan være et brannmessig problem, særlig hvis platene er ubeskyttet på vegg eller tak. Isopor kan smelte, antennes ved høy nok varme, og utvikle svært giftig røyk ved brann. Derfor brukes det normalt bak et beskyttende lag, ikke eksponert i oppholds- eller rømningsområder. Isopor må tildekkes med brannhemmende plater.

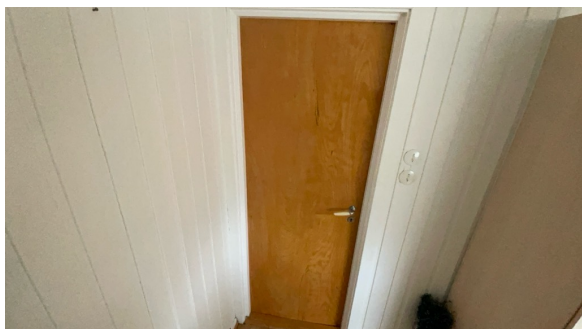
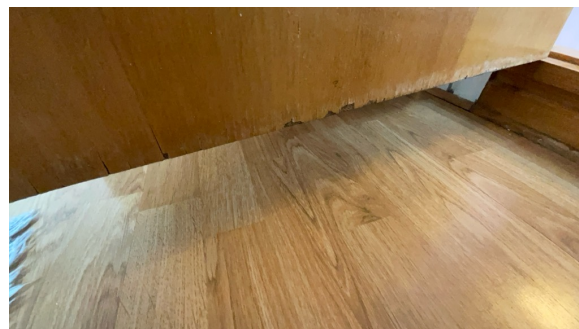
TG 2 Innvendige dører

- Det er påvist avvik som tilsier at det bør foretas tiltak på enkelte dører.

Skade nedkant av baddør.

- Enkelte dører må justeres.

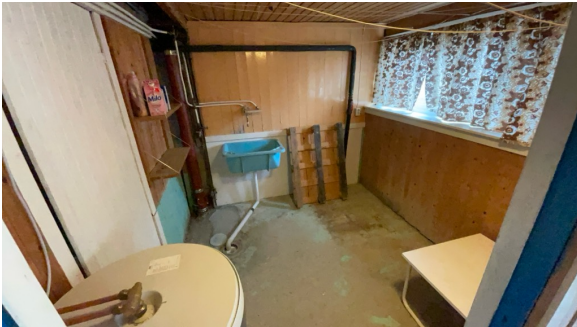
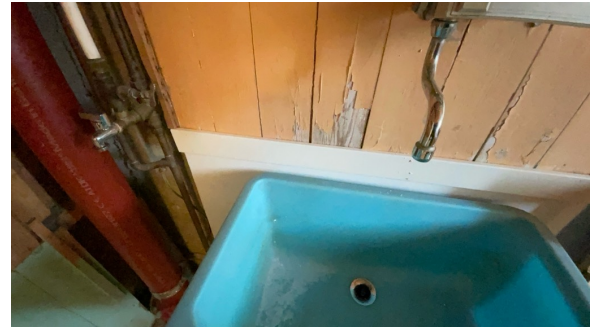
! TG 3 Generell

- Trepanel i våtsone
- vegg mellom bod og vaskerom er råteskadet og er løs.
- Ingen mekanisk avtrekk.
- ingen tettesjikt på gulvet.
- Ingen tilluft

• Manglende oppgradering av våtrommet medfører høy risiko for at konstruksjonene ikke vil tåle vanlig bruk av vann eller lekkasjer. Dette kan føre til fuktskader på tilstøtende konstruksjoner.

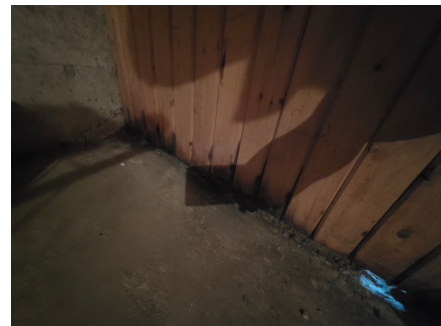
Tilliggende konstruksjoner våtrom

Det er påvist eldre råteskade i vegg mellom bod og vaskerom, veggen er delvis løs.

Målt 11,3v% i bunnsvill som indikerer tørt. Fukt måling er utført med Eldre råteskade i vegg mellom bod og vaskerom.
MMS2 og er korrigert for nordisk treverk.

Vegg mellom bod og vaskerom bør rives og ny settes opp for å hindre videre utvikling av råteskader og sikre konstruksjonens stabilitet. Dersom tiltak ikke gjennomføres, kan det oppstå ytterligere skader og redusert bæreevne i veggen, samt økt risiko for fukt- og muggproblemer.

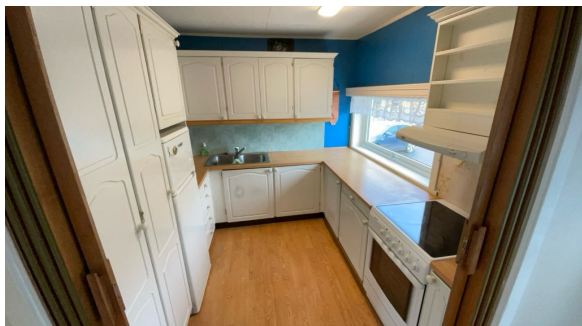
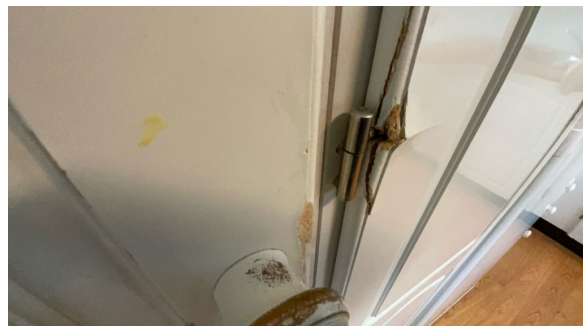
1. ETASJE > KJØKKEN

- Det er påvist at overflater/kjøkkeninnredning har omfattende skader.
- Kjøkkeninnredningen er av eldre dato, og den mangler bruksfunksjoner/løsninger som er forventet på et kjøkken.

Skade på MDF, svullet og hengsler sitter ikke i skapdører.

Hengsler sitter ikke.

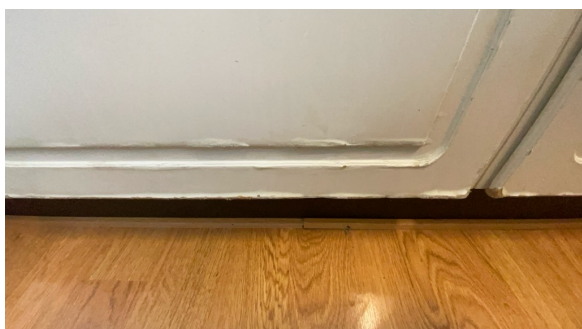
Fuktskade på dører

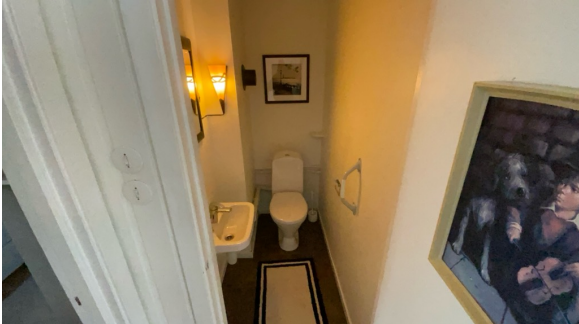
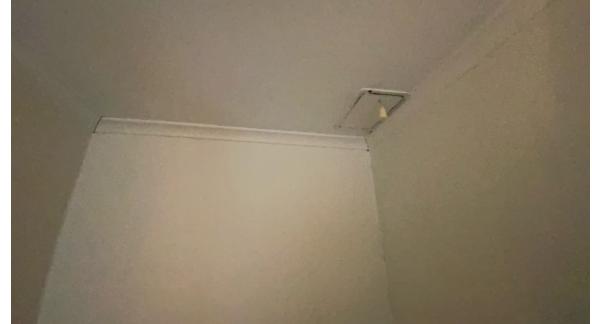
2. ETASJE > TOAETTROM

Manglende ventilasjon kan føre til dårlig luftkvalitet, luktproblemer og økt risiko for fuktskader.

Naturlig ventilasjon

Det bør etableres mekanisk avtrekk og tilfredsstillende tilluft, for eksempel luftespalte eller ventil ved dør, for å oppfylle gjeldende krav.

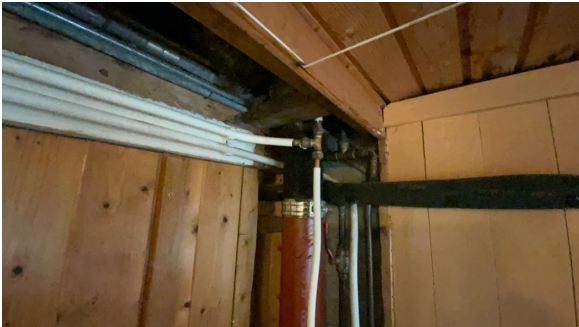
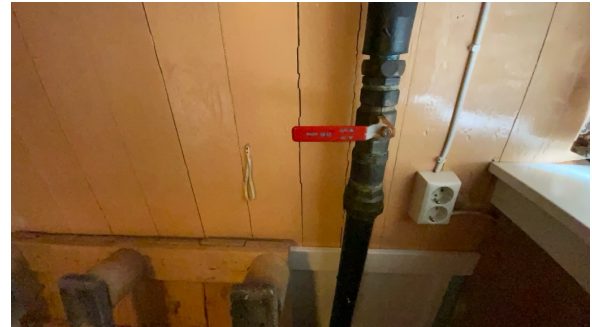
Stoppekran til flere leiligheter. testet.

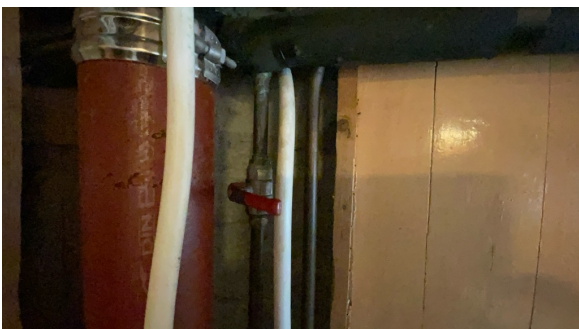
Stoppekran til leilighet, testet.
