Enebolig
Jervvegen 27
2030 Nannestad

Boligens tekniske tilstand:

Dato: 26/07/2024

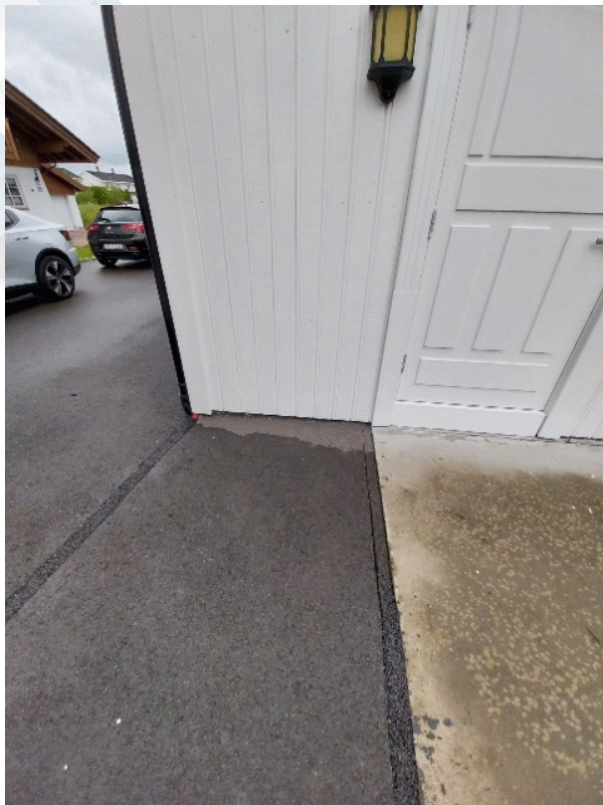
2. Yttervegger

TG 2 2.1 Yttervegger

Det er en lite skade på nedre del av ytterkledning på gavelside. TG2

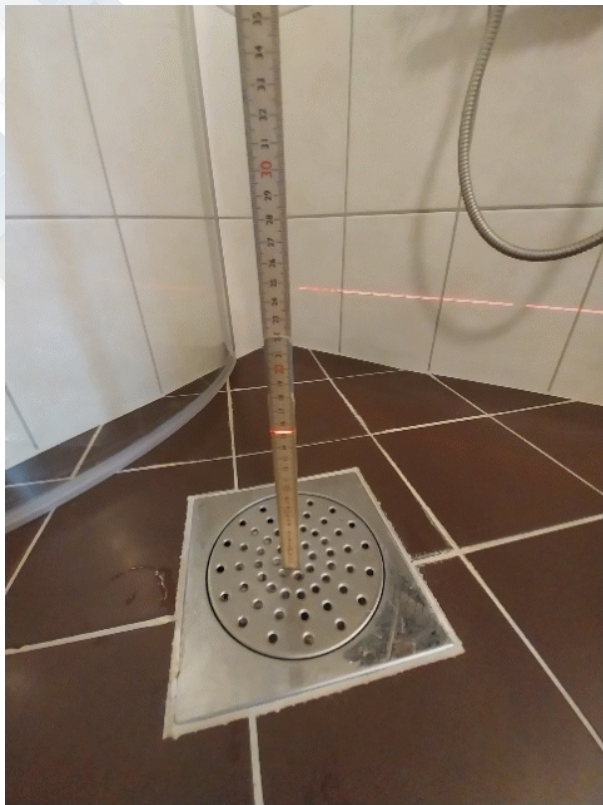
TG 2 7.1.3 Membran, tettesjiktet og sluk

Det er påvist avvik i forhold til sluk, rørgjennomføringer, mansjetter eller klemring.

Membranen ligger skjult i konstruksjonen og kan ikke undersøkes uten å gjøre destruktive inngrep ved å demontere fliser. Viktig å merke seg at membran er en bygningsdel som har en naturlig slitasje over tid med en forventet levetid. Fuktsøk inne på flislagte våtrom blir ikke utført da det vil gi uklare indikasjoner på om fukten ligger mellom fliser og membran eller under membranen. Det er ingen synlig mansjett under slukrist i slukene. TG2

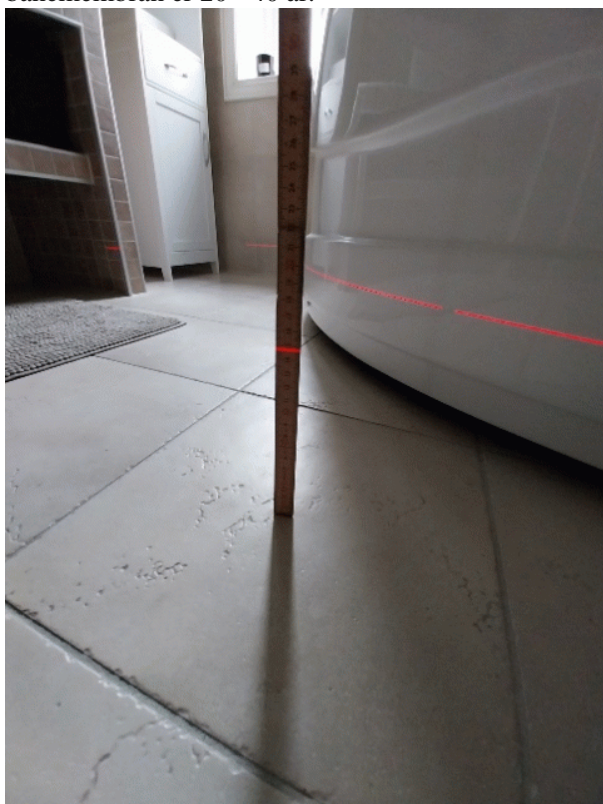
TG 2 7.2.3 Membran, tettesjiktet og sluk

Det er påvist avvik i forhold til sluk, rørgjennomføringer, mansjetter eller klemring.

Membranen ligger skjult i konstruksjonen og kan ikke undersøkes uten å gjøre destruktive inngrep ved å demontere fliser. Viktig å merke seg at membran er en bygningsdel som har en naturlig slitasje over tid med en forventet levetid. Fuktsøk inne på flislagte våtrom blir ikke utført da det vil gi uklare indikasjoner på om fukten ligger mellom fliser og membran eller under membranen. Det var ikke mulig å inspisere sluk grunnet at sluk ligger under boblebardekar. TGIU Ytterligere undersøkelser må gjøres.
