# Tilstandsrapport

Enebolig

Hagenvegen 163, 3683 NOTODDEN

Befaringsdato: 11.08.2025

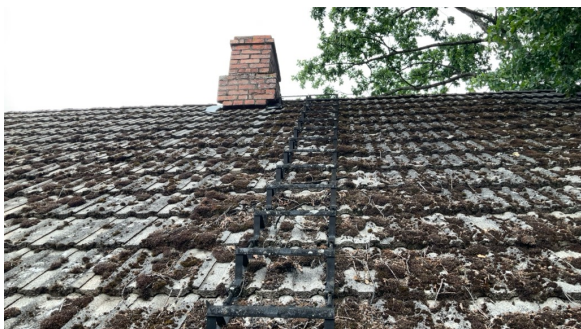
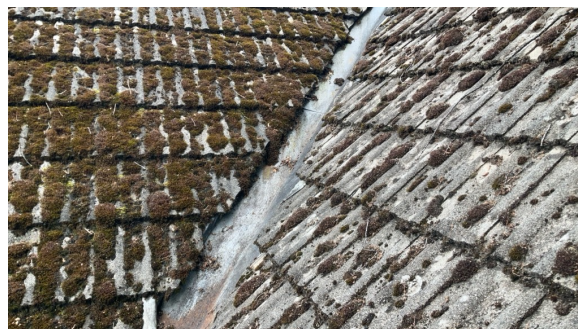
Mose på takstein bør fjernes. Mose forkorter levetiden på takstein.  
Kostnad for skifte av tak er over 300.000.-

Takstein med mose.

- Tidspunkt for utskiftning av undertak nærmer seg.
- Overvåk tilstanden jevnlig. For å få tilstandsgrad 0 eller 1 må tekingen skiftes ut, men tidspunktet for når dette er nødvendig er vanskelig å si noe om.
- Når takteking og undertak begynner å bli gamle, øker risikoen for lekkasjer, noe som kan føre til omfattende og kostbare reparasjoner av underliggende konstruksjoner dersom en ikke foretar tiltak på konstruksjonene før dette oppstår.
- Tidspunkt for utskiftning av takteking nærmer seg.
- Lokal utbedring må utføres.

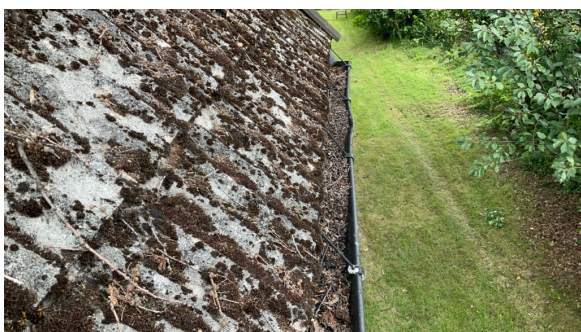
- Det er påvist avvik i beslagløsninger.
- Det mangler snøfangere på hele eller deler av taket, men det var ikke krav om dette på byggemeldingstidspunktet.
- Mer enn halvparten av forventet brukstid er passert på renner/nedløp/beslag.

Takrenner med skade.

- Overvåk tilstanden jevnlig. For å få tilstandsgrad 0 eller 1 må beslag/renner/nedløp skiftes ut, men tidspunktet for når dette er nødvendig er vanskelig å si noe om.
- Det er ikke krav om utbedring av snøfangere opp til dagens krav.
- Avvik i beslagløsninger må utbedres.

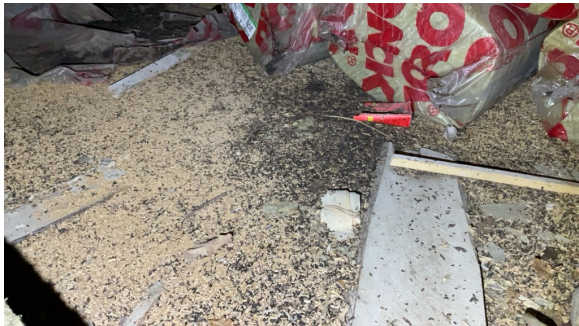
Mye muselort på lof

Museloft må fjernes og det må iverksettes tiltak mot mus.

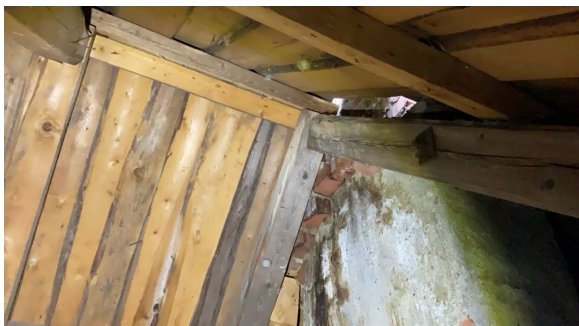
Manglende tetting rundt pipen.

Det må tettes rundt pipe. Dette vil redusere faren for fukt/råteskader.

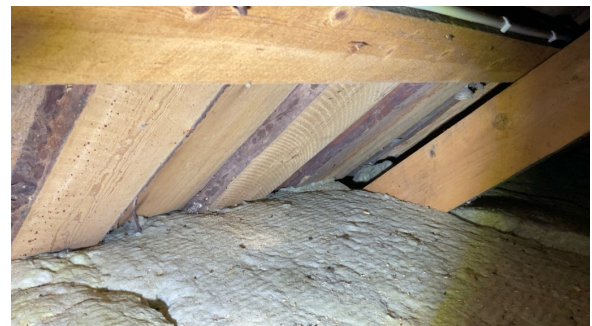
- Det er begrenset/dårlig ventilering av takkonstruksjonen.
- Det er påvist avvik rundt gjennomføringer i takflaten.
- Det er påvist fuktskjolder/skader i takkonstruksjonen.
- Konstruksjonene har skjevheter.

Isolert helt ut mot undertak.

Når taktekke og undertak skiftes, må det lages tilfredsstillende lufting mellom isolasjon og undertak. Dette vil redusere faren for kondens og fukt/råteskader.

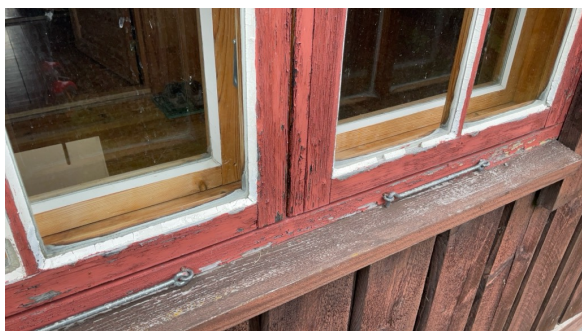
Mer enn halvparten av forventet levetid er overskredet.

Noe tidsmessig slitasje på vinduer.

Det er ikke nødvendig med tiltak umiddelbart, men det kan regnes med at enkelte vinduer må skiftes på sikt.

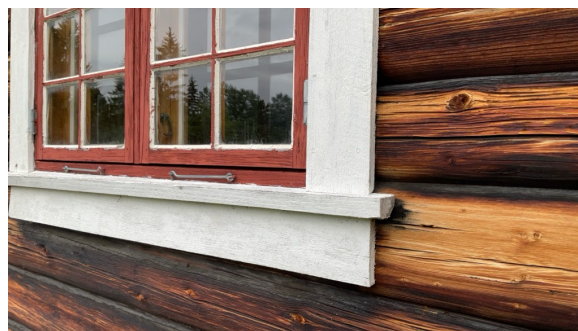
Dagens forskrift tilsier at det skal være en glipe mellom belistning/underkant av kledning ned mot vannbrett på ca 8mm. Dette for at belistning/kledning ikke skal trekke fukt og råtne.

Sidebelistning går enkelte steder ned til vannbrett.

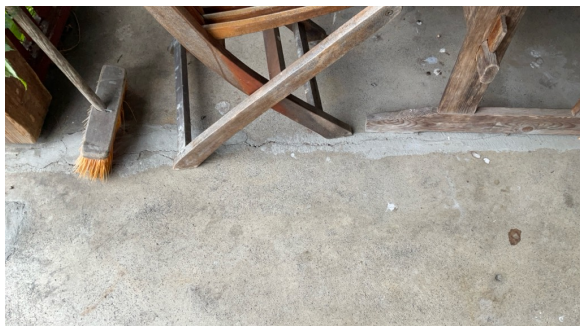
Det er ikke synlig membran i betongdekke. Det har liten konsekvens om det blir noe fuktgjennomgang i gulvet, siden det er uinnredet kjeller under verandaen.

Sprekk i betongdekke.

Sprekk i betongdekke bør utbedres. Dette vil redusere faren for fuktgjennomgang i betongdekke.

På sikt bør det legges tilfredsstillende membran.

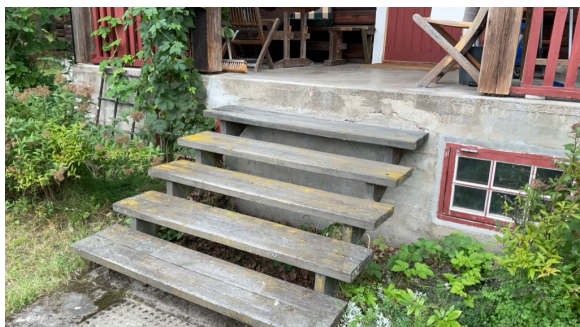
Siden det er mer enn 50cm til underliggende terreng er det fare for fallskader.

**Kostnadsestimat: 10 000 - 50 000**

Manglende rekkverk på trapp.

- Rekkverk må monteres for å lukke avviket.

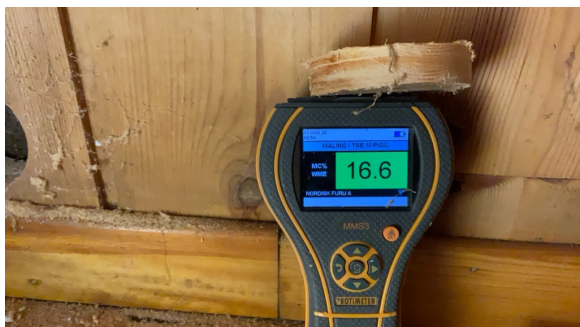
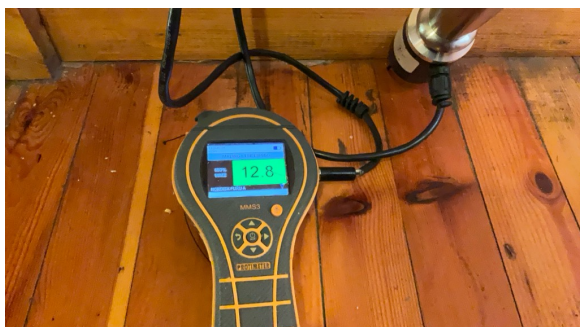
I panel ble det målt 12,2 vektprosent fukt med hammerelektrode. Dette er å regne som akseptabelt.

- Det er gjennom hulltaking påvist høyt fuktnivå inne i trekonstruksjonen i hulltakingen, men ikke påvist fuktskader i dette området. Høy luftfuktighet kan over tid føre til muggvekst eller sverting av materialer. Samtidig kan materialer og konstruksjoner bli ødelagt.
- Det er gjennom målinger påvist høyt fuktnivå i trevegger i underetg./kjeller, det er derfor ikke foretatt hulltaking

Fuktnivå er ikke vurdert som kritisk høyt, men på sikt kan det utvikle seg råe og fuktskader.

Fukt i kjeller har sammenheng med manglende drenering.

Fuktmåling i panel mot yttervegg.

Fuktmåling i treverk i kjeller.

- Det påviste fuktnivå gir grunn til å overvåke konstruksjonen jevnlig for å se utvikling over tid, og eventuelt foreta tiltak for å unngå fuktskader.

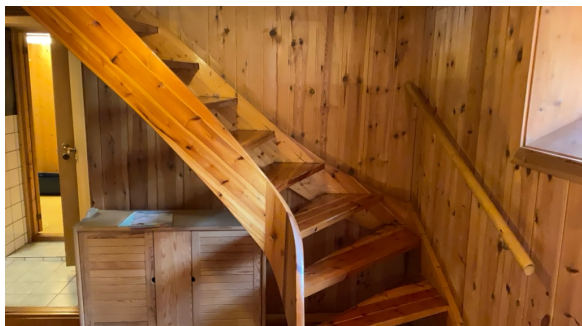
**Kostnadsestimat: 10 000 - 50 000**

Manglende rekkverk i trapp.

- Håndløper bør monteres, men det var ikke krav på byggetidspunktet.
- Rekkverk må monteres for å lukke avviket.

Rekkverk må monteres for å redusere faren for fallskader.

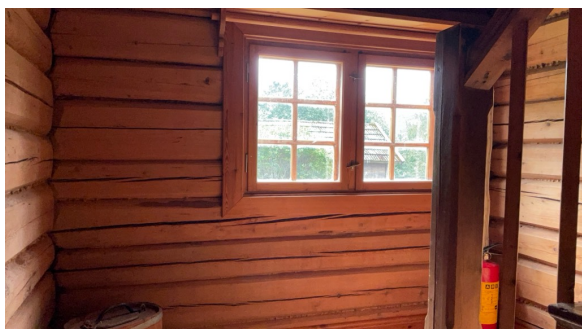
- Åpninger i rekkverk er større enn dagens forskriftskrav til rekkverk i trapper.
- Det mangler håndløper på vegg i trappeløpet.
- Rekkverkshøyder er under dagens forskriftskrav til rekkverk i trapper.
- Det er avvik:
- Det er liten frihøyde i trappeløp

Vindu i gangretning.

Vindun i gangretning bør sikres for å redusere faren for kuttskader ved ett eventuelt fall i trappen.

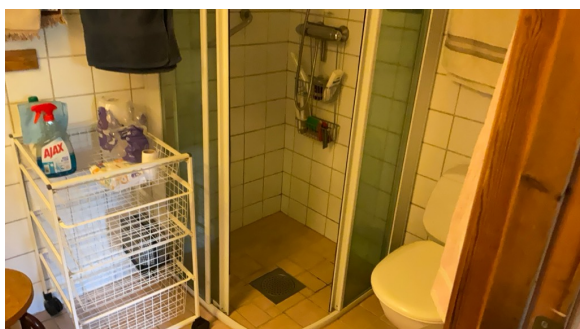
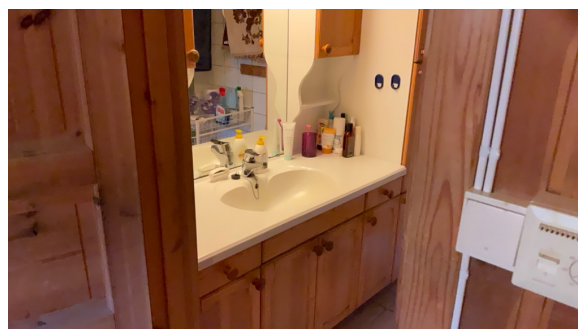
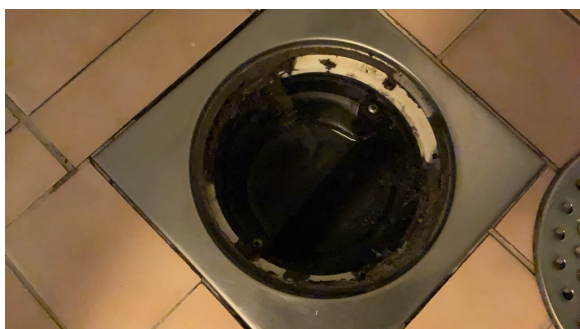
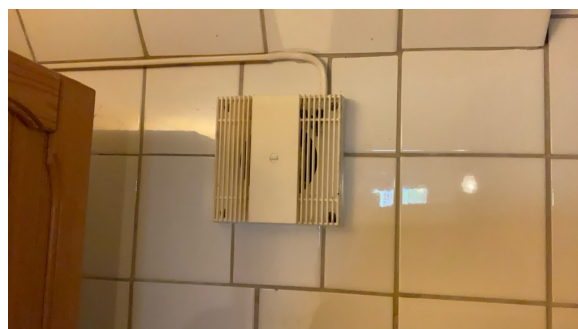
Det er bestemt i ny forskrift at alle våtrom bygget før 1997 skal ha en tilstandsgrad 3 på grunn av forventet levetid er overskredet og stor fare for avvik og skader.

Kostnadsestimat: Over 300 000

Dusj på vegg med dusjvegger.

Baderomsinnredning.

Sluk i plast

Elektrisk vifte i vegg.

- Våtrommet må totalrenoveres. Alle forhold med tettesjikt, våtsone, sluk m.m. må dokumenteres.
- Manglende oppgradering av våtrommet medfører høy risiko for at konstruksjonene ikke vil tåle vanlig bruk av vann eller lekkasjer. Dette kan føre til fuktskader på tilstøtende konstruksjoner.

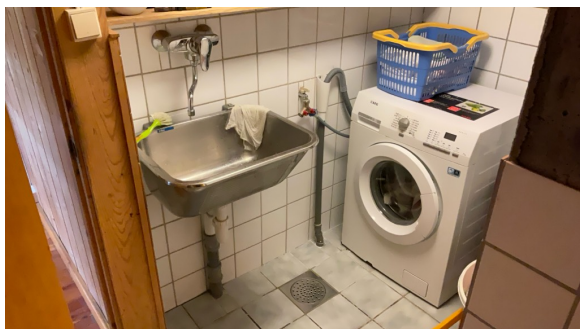
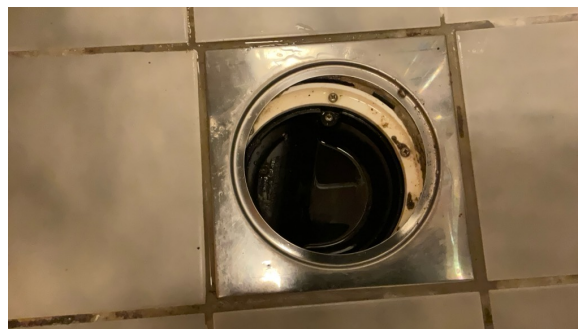
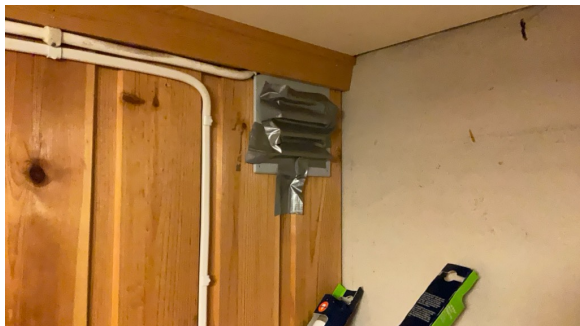
Det er bestemt i ny forskrift at alle våtrom bygget før 1997 skal ha en tilstandsgrad 3 på grunn av forventet levetid er overskredet og stor fare for avvik og skader.

**Kostnadsestimat: Over 300 000**

Vaskerom med opplegg til vaskemaskin og vask.

Plastsluk.

Tettet ventil i vegg.

- Våtrommet har behov for omfattende oppgraderinger. For å sikre en løsning som oppfyller gjeldende krav, bør tettesjikt, sluk og røropplegg oppgraderes og dokumenteres.

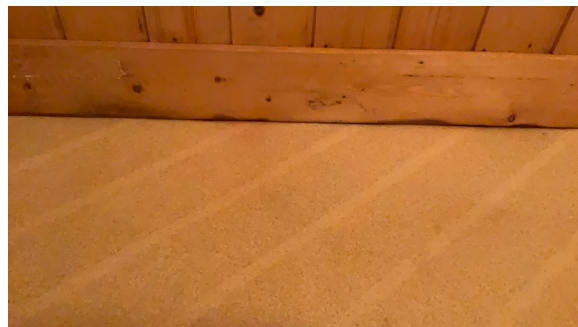
Noe fuktmerker i overgang gulv/vegg.

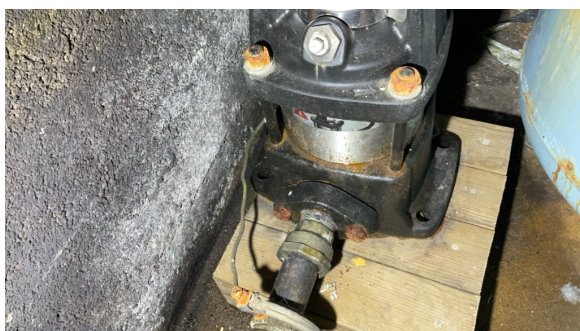
Kondens på vannpumpe.

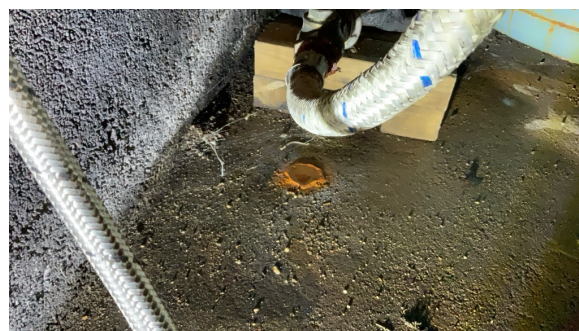
Lekkasje fra vannpumpe.

Lekkasje fra vannpumpe må ordnes.

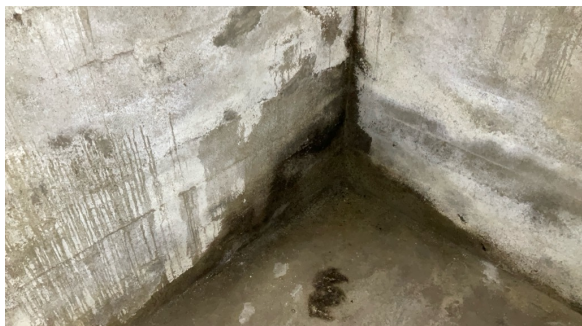
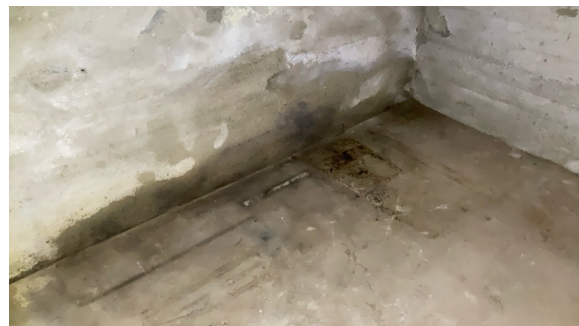
- Det mangler, eller på grunn av alder er det sannsynlig at det mangler, utvendig fuktsikring av grunnmuren ved kjeller/underetasje.
- Det er ut ifra observasjoner konstatert at drenering/tettesjikt har funksjonssvikt/svært begrenset effekt.

Fukt vil trekke opp gjennom gulvet. Kjeller egner seg ikke til innredning av rom for varig opphold.

**Kostnadsestimat: Over 300 000**

Fukt i kjeller.

Fukt og saltutslag i kjeller.

Det bør ikke lagres gjenstander som ikke tåler fukt.

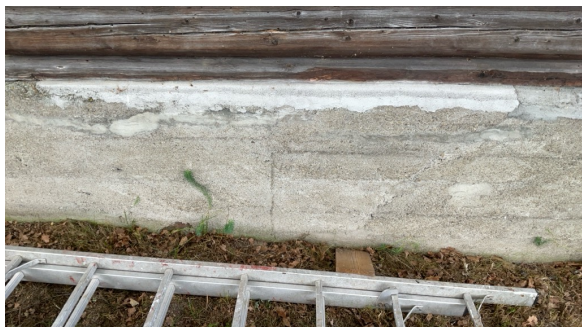
Det er foretatt lokale utbedringer på grunnmur.

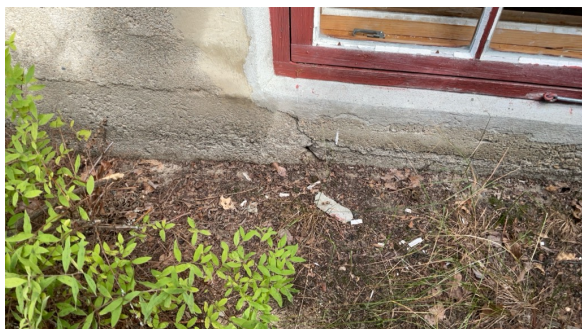
- Grunnmuren har sprekkdannelser.

Noe sprekker i mur på grunn av setninger.

- Lokal utbedring må utføres.
