Tilstandsrapport

📍 Refstad allé 18, 0586 OSLO

Befaringsdato: 04.04.2024

Oppdragsnr.: 11838-2469

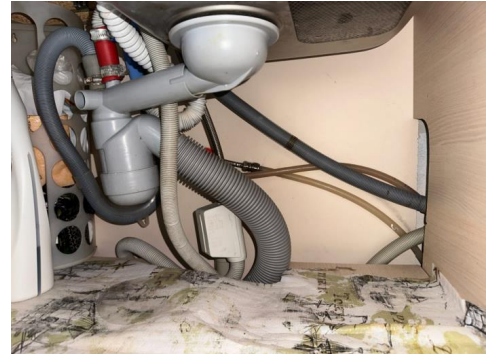
Rørproppleg i kjøkkenbenk

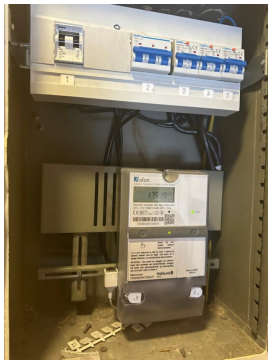
Sikringsskap med automatsikringer.
