# Tilstandsrapport

Enebolig

Hans Nielsen Hauges vei 9, 1463 FJELLHAMAR

Befaringsdato: 03.12.2024

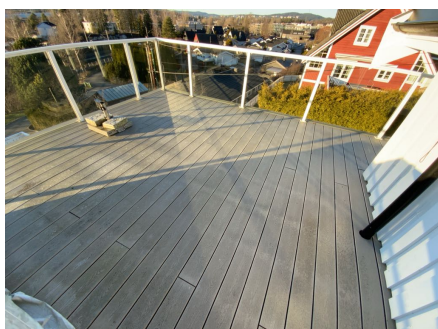
## TG 2 Balkonger, terrasser og rom under balkonger - 2

Etablert treterrasse utgang fra stue i hybel. Etablert på søyler av tre og bjelker. Punktfundament av jordspyd.

- Rekkverket er for lavt i forhold til dagens krav til rekkverkshøyder.
- Det er avvik:

Noe oppretting av terrassen må regnes med og over tid for denne typen fundamentering. For mer stabilitet anbefales alltid punktfundament av betong.

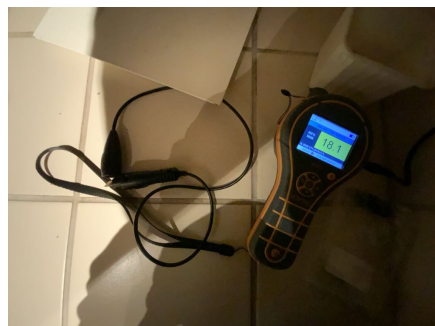
Rom under terreng. Gulvet er av betong. Veggene har betong/mur og plater. Hulltaking er foretatt og det er påvist avvik i konstruksjonen. Hulltaking er foretatt ved/i Luke for vannkran på vaskerom. . Fuktvotemåling (vekt%) i konstruksjonen ble målt til 18 og 70% Relativ fuktighet.

- Det er gjennom hulltaking påvist høyt fuktnivå inne i trekonstruksjonen i hulltakingen, men ikke påvist fuktskader i dette området. Høy luftfuktighet kan over tid føre til muggvekst eller sverting av materialer. Samtidig kan materialer og konstruksjoner bli ødelagt.

Det ble målt høyere fuktverdier inne i inspeksjonsluke på vaskerom som er til utforet vegg under terreng

Det opplyses om at deler av fjell i grunn kommer inn i huset. Her er det murt opp en vegg delvis opp fra gulvet og foret ut med trevegg med plater utenfor denne murveggen. Det gjøres oppmerksom på at det er en risiko for fukt i konstruksjonen, da det er vanskelig å drenere og tette rundt fjell som kommer inn i kjelleren og fuktskader kan forekomme.

- Det påviste fuktnivå gir grunn til å overvåke konstruksjonen jevnlig for å se utvikling over tid, og eventuelt foreta tiltak for å unngå fuktskader.

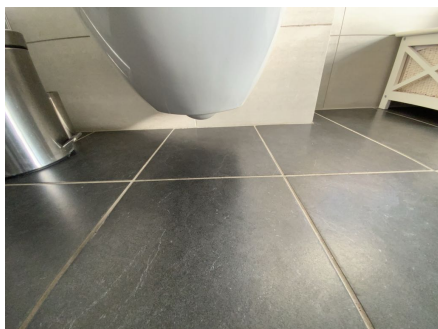
### TG 2 Sanitærutstyr og innredning

- Det er ikke påvist tilfredsstillende løsning for å synliggjøre lekkasje fra innebygget systerne.

Det er ikke etablert løsning for å synliggjøre lekkasje. Borre hull under toalett for å lage avrenningsspalte for synliggjøre ved en lekkasje.

- Det må gjøres tiltak for å lukke avviket.

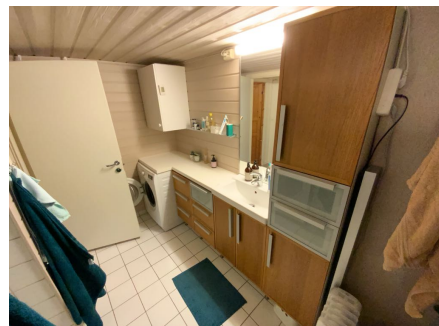
### Tilliggende konstruksjoner våtrom

Hulltaking er foretatt uten å påvise unormale forhold. Hulltaking er foretatt ved/i Luke på bad. Fuktkvotemåling (vekt%) i konstruksjonen ble målt til 12.

- Det er i hulltakingen påvist feil utførelse av konstruksjonen. Ingen skade konstatert.

- Det må foretas tiltak for å lukke avviket.

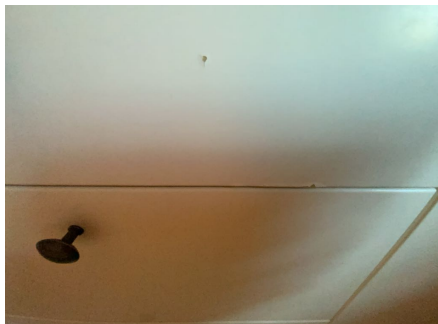
- Det er påvist skader på overflater/kjøkkeninnredning utover normal slitasjegrad.

Noe stedvis skade på fronter.

- Det må påregnes lokal utbedring/utskiftning.

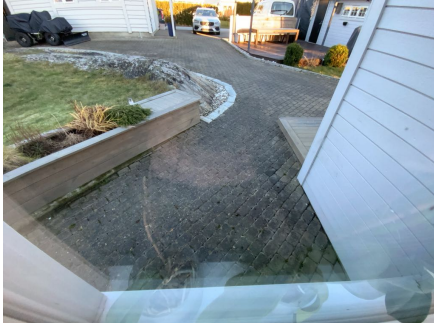
## TG 2 Utvendige vann- og avløpsledninger

Utvendige avløpsrør er av støpejern. Utvendige vannledninger er av jernrør. Det er offentlig avløp via private stikkledninger. Det er offentlig vannforsyning via private stikkledninger. Alder på vann og avløp fra huset til offentlig nett er ikke kjent. Det er foretatt rensing av avløpsrør via høytrykksspyling fra under huset og ut videre til utvendig kum i 2020. Det er også undersøkt via tv-undersøkelse av Rørlegger vakta AS. Dokumentert via faktura.

- Det er ikke behov for utbedringstiltak siden anlegget fungerer i dag, men ut ifra alder kan skader plutselig oppstå på eldre anlegg.
- Avløpsanlegget må sjekkes.
