# Tilstandsrapport

Enebolig

Hans Nielsen Hauges vei 9, 1463 FJELLHAMAR

Befaringsdato: 22.10.2025

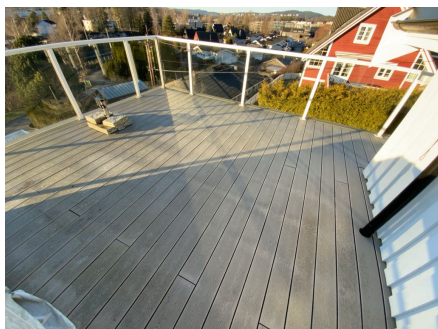
- Balkong/terrasse ligger over innredede boligrom, usikker konstruksjon. Konstruksjonsutforming gir økt fare for skader.

Det var ingen synlige skader på underliggende konstruksjon inne på hybel befaringsdagen. Konsekvens for denne konstruksjonen er at det er større fare for fuktlekkasje eller kondens, hvis det ikke foretas jevnlig vedlikehold og kontroll av konstruksjonens tilstand.

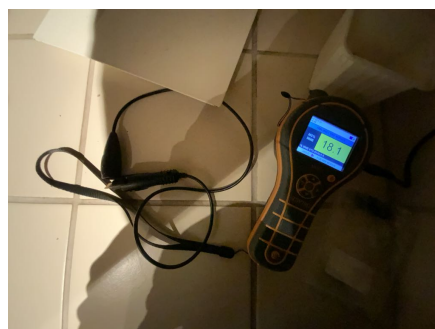
- Det er gjennom hulltaking påvist høyt fuktnivå inne i trekonstruksjonen i hulltakingen, men ikke påvist fuktskader i dette området. Høy luftfuktighet kan over tid føre til muggvekst eller sverting av materialer. Samtidig kan materialer og konstruksjoner bli ødelagt.

Det ble målt høyere fuktverdier inne i inspeksjonsluke på vaskerom som er til utforet vegg under terreng

Det opplyses om at deler av fjell i grunn kommer inn i huset. Her er det murt opp en vegg delvis opp fra gulvet og foret ut med trevegg med plater utenfor denne murveggen. Det gjøres oppmerksom på at det er en risiko for fukt i konstruksjonen, da det er vanskelig å drenere og tette rundt fjell som kommer inn i kjelleren og fuktskader kan forekomme.

- Det påviste fuktnivå gir grunn til å overvåke konstruksjonen jevnlig for å se utvikling over tid, og eventuelt foreta tiltak for å unngå fuktskader.

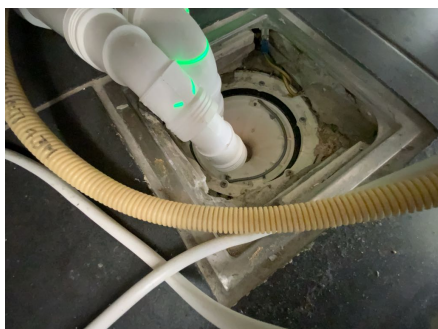
- Det er ikke påvist tilfredsstillende løsning for å synliggjøre lekkasje fra innebygget sisterner.

Det er ikke etablert løsning for å synliggjøre lekkasje. Borre hull under toalett for å lage avrenningsspalte for synliggjøre ved en lekkasje.

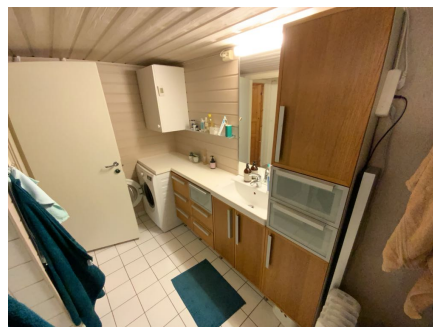
- Det er i hulltakingen påvist feil utførelse av konstruksjonen. Ingen skade konstatert.

- Det må foretas tiltak for å lukke avviket.

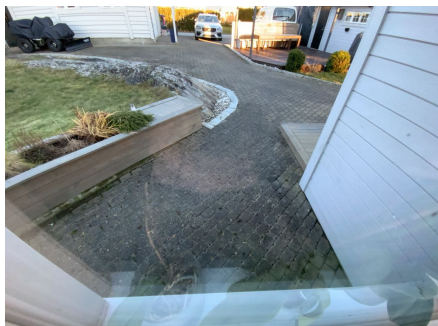
- Det mangler, eller på grunn av alder er det sannsynlig at det mangler, utvendig fuktsikring av grunnmuren ved kjeller/underetasje.
- Mer enn halvparten av forventet levetid på drenering er overskredet.

Det er ikke synlig type fuktsikring som er brukt mot mur eller hva som er etablert av drenering rundt, da det er fjell inn mot kjeller.

Det er eldre utvendig fuktsikring typen mat Gudrong eller lignende. Det var langt enklere metoder for drenering og fuktsikring enn dagens. Dette kan over tid føre tilgrodd drensasse kombinert med kapillært oppsug. Dreneringsrør er trolig av betongrør eller lignende og kan være sprekt eller tett med tanke på alder.

Det bør foretas justeringer der tomt heller mot huset for å unngå unødig fuktbelastning mot grunnmur.
