Hans Nielsen Hauges vei 9, 1463 FJELLHAMAR

**Unik eiendom med svært pent  
opparbeidet tomt på 991 kvm |  
Utleie | Dobbelgarasje | Super  
beliggenhet | Utsikt | Bør sees**

# Velkommen til Fjellhamar og Hans Nielsen Hauges vei 9, din nye bolig?

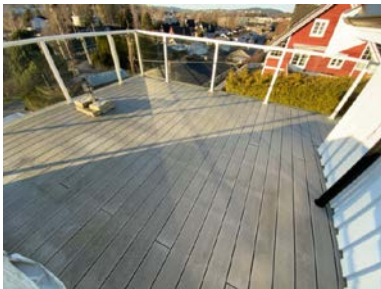
- Balkong/terrasse ligger over innredede boligrom, usikker konstruksjon. Konstruksjonsutforming gir økt fare for skader.

Det var ingen synlige skader på underliggende konstruksjon inne på hybel befaringsdagen. Konsekvens for denne konstruksjonen er at det er større fare for fuktlekkasje eller kondens, hvis det ikke foretas jevnlig vedlikehold og kontroll av konstruksjonens tilstand.

- Det er ikke behov for utbedringstiltak.

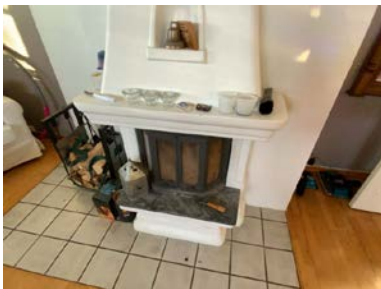
## TG IU Pipe og ildsted - 2

Boligen har mursteinpipe som eier her sperret av denne og meldt det til brannvesenet og det må meldes fra om til brannvesenet annen hvert år med tanke på alder og at det er brennbart materiale rundt pipestokk. Pipe må ikke brukes før utbedret avvik og godkjenning av stedlig brannvesen.

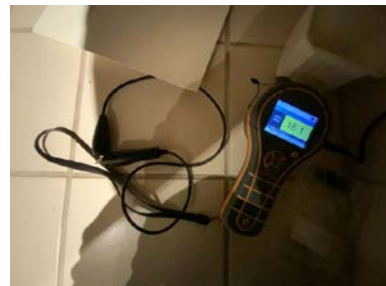
Rom under terreng. Gulvet er av betong. Veggene har betong/mur og plater. Hulltaking er foretatt og det er påvist avvik i konstruksjonen. Hulltaking er foretatt ved/i Luke for vannkran på vaskerom. . Fuktkvotemåling (vekt%) i konstruksjonen ble målt til 18 og 70% Relativ fuktighet.

- Det er gjennom hulltaking påvist høyt fuktnivå inne i trekonstruksjonen i hulltakingen, men ikke påvist fuktskader i dette området. Høy luftfuktighet kan over tid føre til muggvekst eller sverting av materialer. Samtidig kan materialer og konstruksjoner bli ødelagt.

Det ble målt høyere fuktverdier inne i inspeksjonsluke på vaskerom som er til utforet vegg under terreng

Det opplyses om at deler av fjell i grunn kommer inn i huset. Her er det murt opp en vegg delvis opp fra gulvet og foret ut med trevegg med plater utenfor denne murveggen. Det gjøres oppmerksom på at det er en risiko for fukt i konstruksjonen, da det er vanskelig å drenere og tette rundt fjell som kommer inn i kjelleren og fuktskader kan forekomme.

- Det påviste fuktnivå gir grunn til å overvåke konstruksjonen jevnlig for å se utvikling over tid, og eventuelt foreta tiltak for å unngå fuktskader.

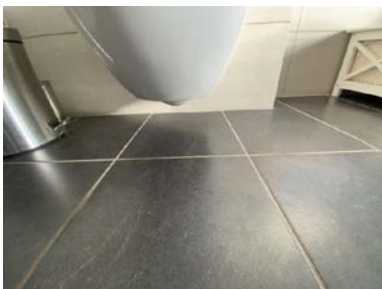
- Det er ikke påvist tilfredsstillende løsning for å synliggjøre lekkasje fra innebygget sistene.

Det er ikke etablert løsning for å synliggjøre lekkasje. Borre hull under toalett for å lage avrenningsspalte for synliggjøre ved en lekkasje.

- Det må gjøres tiltak for å lukke avviket.

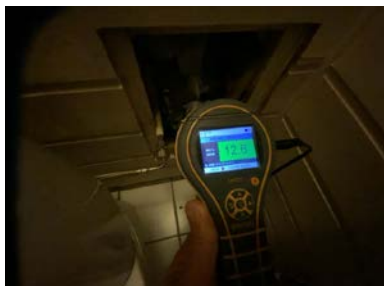
Hulltaking er foretatt uten å påvise unormale forhold. Hulltaking er foretatt ved/i Luke på bad. Fuktkvotemåling (vekt%) i konstruksjonen ble målt til 12.

- Det er i hulltakingen påvist feil utførelse av konstruksjonen. Ingen skade konstatert.

- Det må foretas tiltak for å lukke avviket.

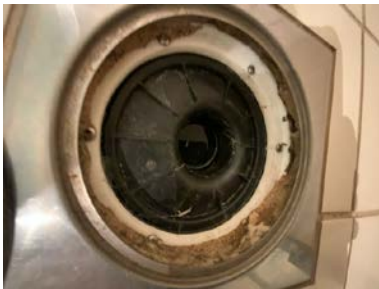
Det anbefales kabinett eller oppgradering av badet. Med tanke på sluket og membranens alder vil ikke denne ha dagens kvalitet med tanke på tetthet. Derfor kan fuktskader oppstå ved en større fuktbelastning av konstruksjonene på vegger og gulv.

**Kostnadsestimat: 100 000 - 300 000**

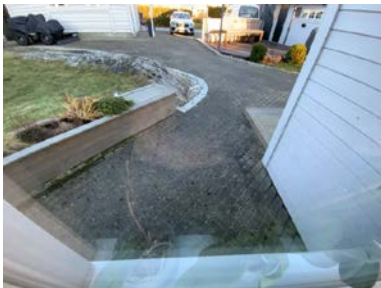
Det bør foretas justeringer der tomt heller mot huset for å unngå unødig fuktbelastning mot grunnmur.

- Det bør foretas terrengjusteringer.
